# Vurdering av miljøforhold i grunn og sedimenter

Strandveien 50, Oslo

Rekvirent: Lund og Slatto arkitekter  
DMR-saksnr.: 21-0221  
Dato: 12. oktober 2021

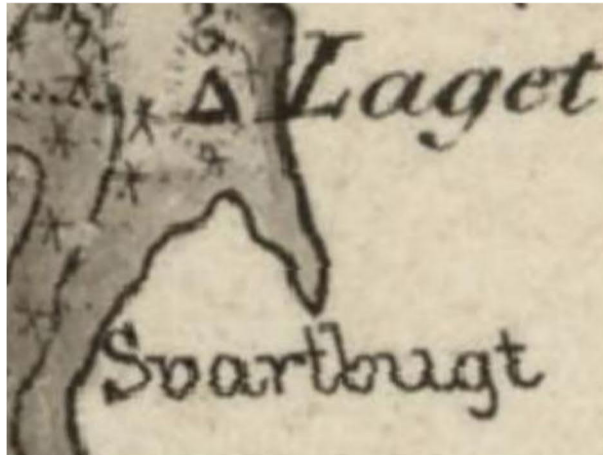
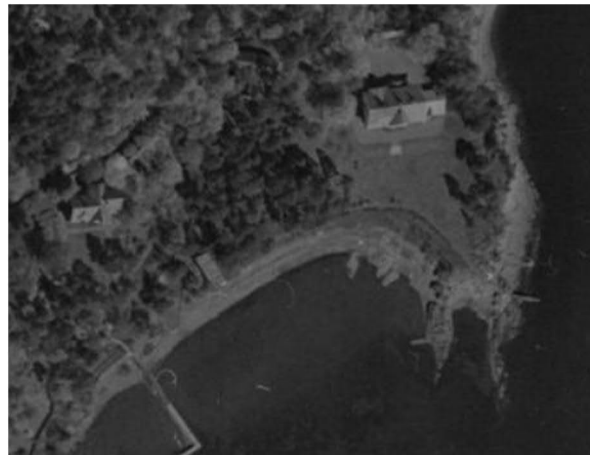
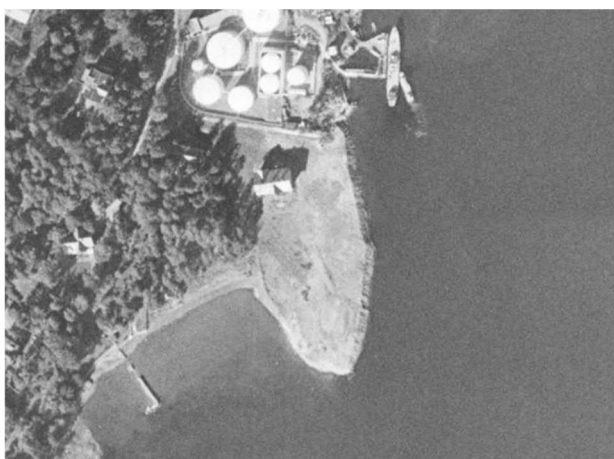
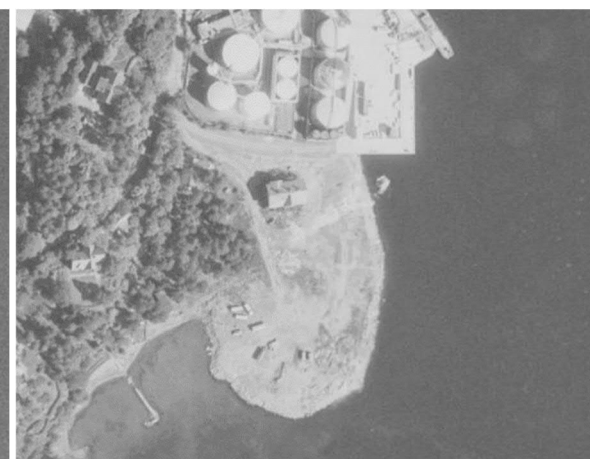
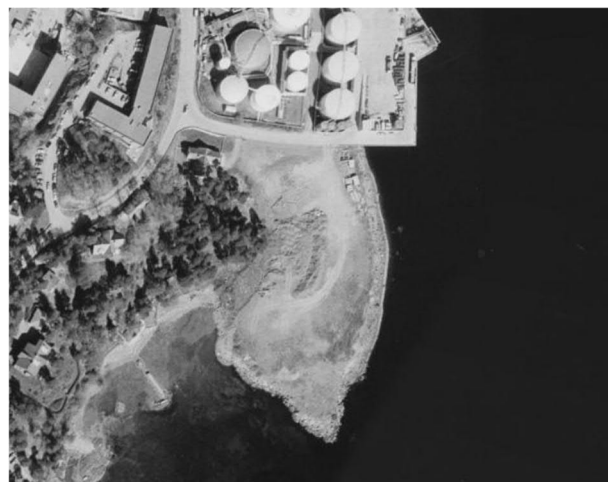
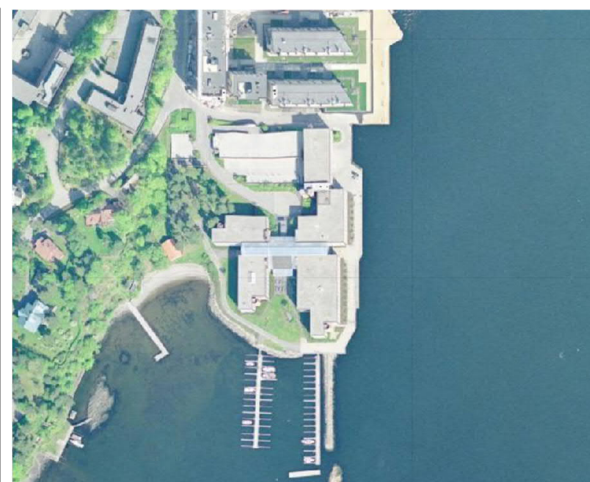
**Figur 1.2** Flyfoto av Strandveien 50 fra 1879 til 2004. /finn.no/

Det har vært bebyggelse på området fra 1850-tallet. Bygget på tomten i 1950 ble revet på 1980-tallet. Nåværende bygg ble ferdigstilt i 1999 og består av et kontorbygg på om lag 23 000 kvm. Historiske flyfoto (figur 1.2) tyder på at massene i området og under fundamentet består av terrengfyllinger etablert ved kystlinjen og på land over tid i perioden 1879-1980.

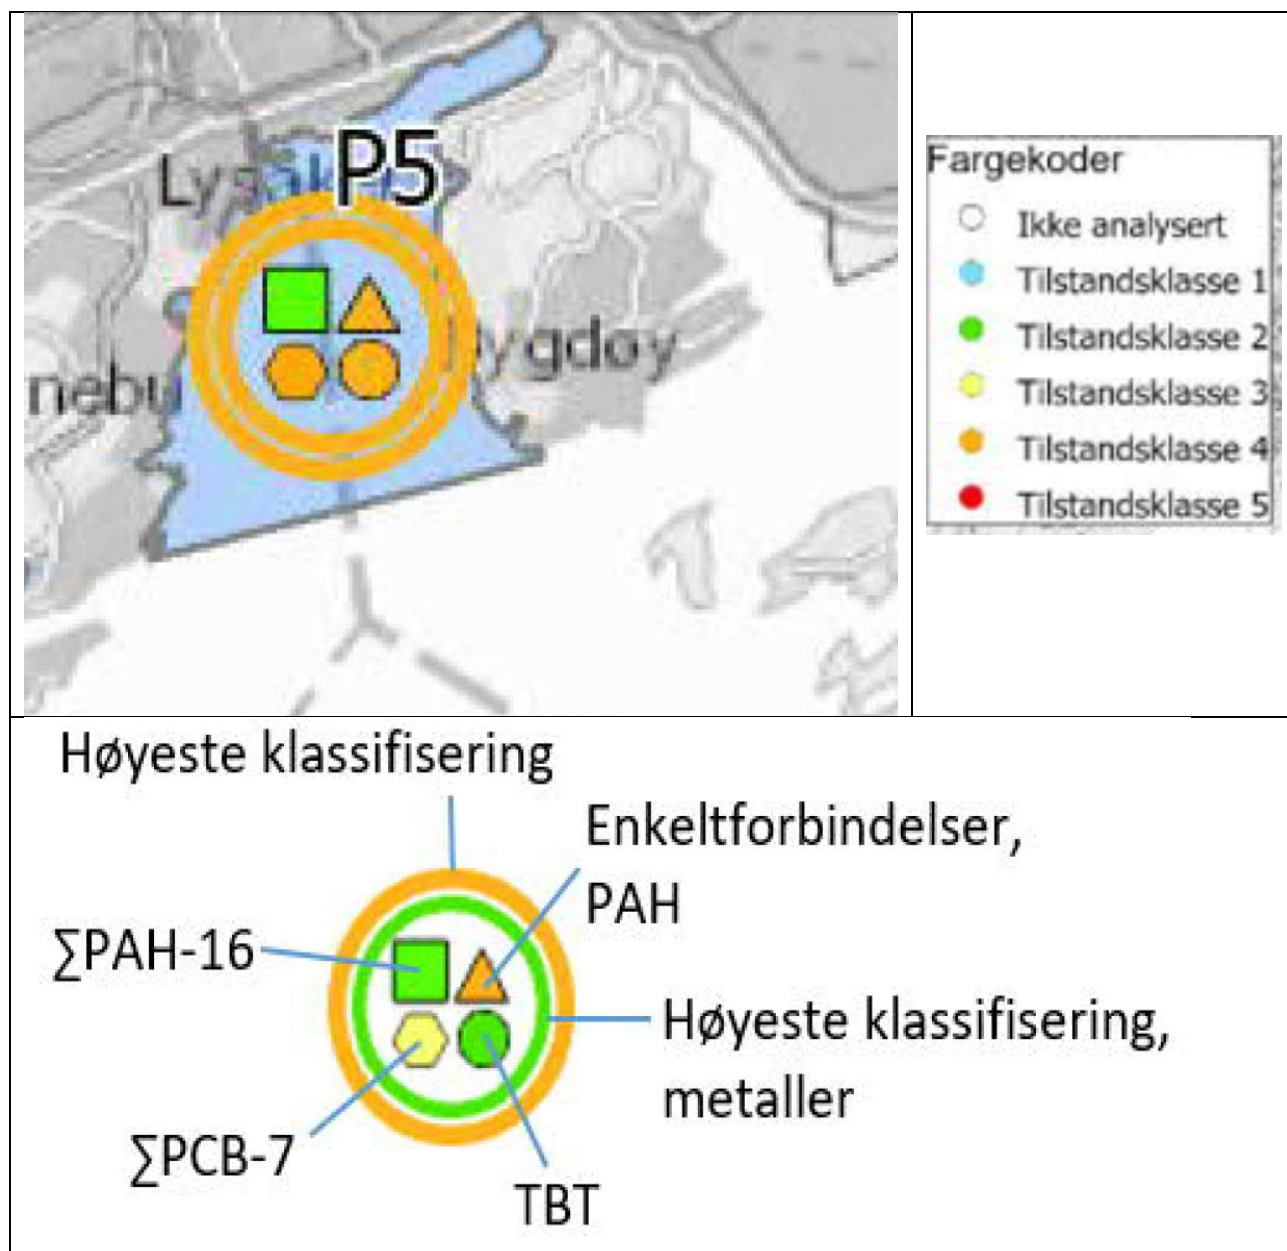
**Figur 1.4:** Gjennomsnittskonsentrasjoner innenfor delområde 5 (Lysaker) klassifisert i henhold til M-608. /8/

NGI gjennomførte i 2020 en omfattende undersøkelse og risikovurdering av sedimenter i indre Oslofjord, der Lysaker er blant et av områdene. Det ble påvist høye konsentrasjoner av blant annet tungmetaller, PAH-forbindelser, PCB og TBT i Lysaker. Risikovurdering av sedimentene avdekket at de disse parameterne, i tillegg til flere, overskrider akseptable nivåer for spredning. Figur viser en oversikt hvor sedimentene er klassifisert i henhold til M-608.

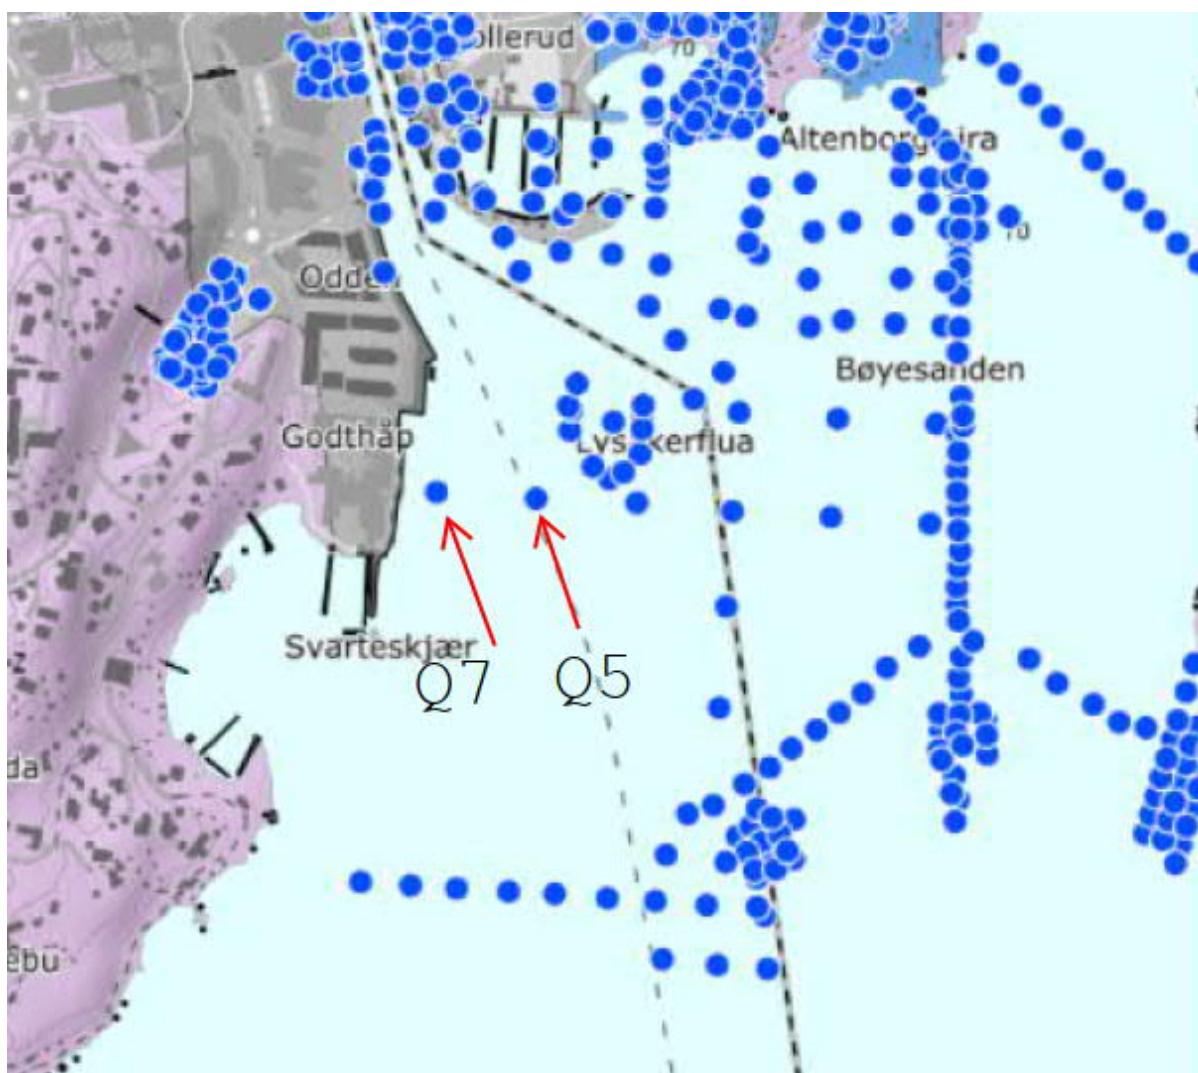
**Figur 1.5** Plassering av tidligere borer i Lysakerfjorden ( [avansert](http://geo.ngu.no/kart/nadag-avansert) ).

Det er i 1968 fortatt noen geotekniske borer i Lysakerfjorden, heravto utenfor Strandveien 50 (se figur 1.5).

Det ble i boring Q5, på kote -17 meter konstatert fjell under ca 3,8 meter slam leire. Det vil si boringen ble utført på ca. 13,2 meters vanddybde. I boring Q5 var vanddybden 32 meter, her ble det konstatert et lag av slam/leire på 34,7 meter og en fjell kote på -66,7. Hvis resultatene fra 1968 fortsatt er gjeldende så betyr det at havbunnen utenfor Strandveien 50, og et godt stykke ut i fjorden (ca. 150 meter ut), i gjennomsnitt skråner med ca. 1 meter for hver 3 meter ut mot den sentrale delen av fjorden, og at fjellet i gjennomsnitt dykker ca. 1 meter for hver 2 meter. Og dette kan gi noen geotekniske utfordringer ved utfylling i sjøen mot øst.

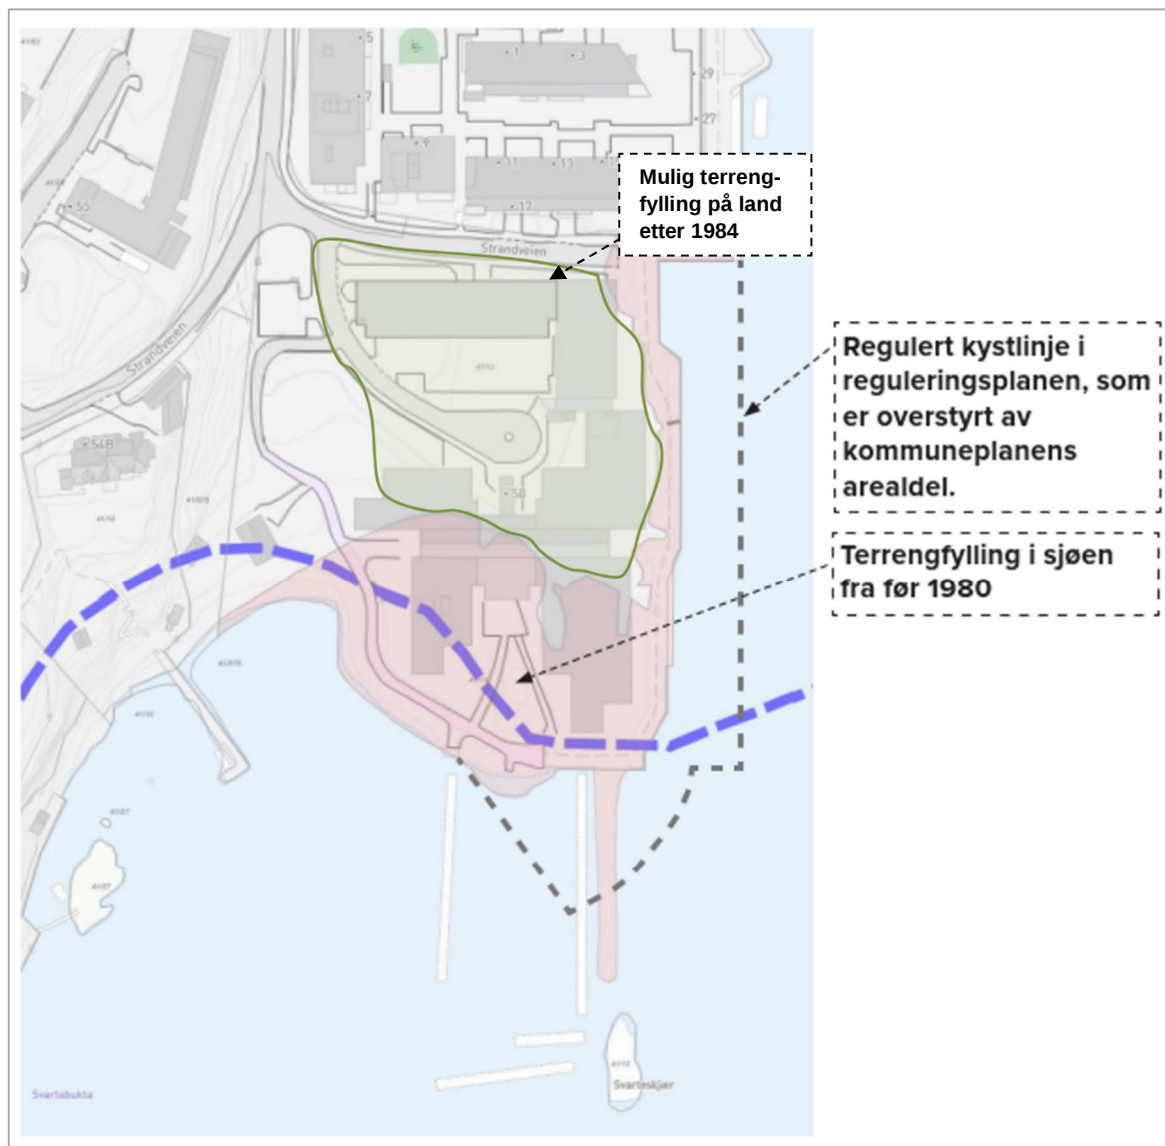
**Figur 2.1:** Kart over tiltaksområdet (Strandveien 50) og omegn. Markeringene viser blant annet terrengfyllinger på land, før og etter 1980.

Det er fortatt terrengfyllinger på eiendommen av flere omganger mellom 1879 og 1980, som tidligere nevnt og vist i figur 2.1. Vi har ikke funnet opplysninger om eventuelle tidligere undersøkelser på Strandveien 50. Så på dette grunnlaget må det vurderes at det kan være forurensede fyllmasser på eiendommen som sannsynligvis ligger mer eller mindre direkte over fjell.

Forurensningen skulle være rensert opp, men det foreligger opplysninger om at det i forbindelse med opprensingen ble etterlatt forurensning i veien mellom Strandveien 50 og den tidligere oljeterminalen på Strandveien 30-40.. Det ukjent hvor mye det reelt sett er snakk om, og hvor langt forurensningen strekker seg inn på eiendommen Strandveien 50. Ut ifra dette grunnlaget må det antas at det er risiko for at det kan foreligge forurensning i fyllmassene og eventuelt oljeforurensning som stammer fra nabotomten. På grunn av risiko for utlekking av forurensning til nærliggende sjø så må dette undersøkes og eventuelt håndteres i forbindelse med prosjektutvikling på tomten.

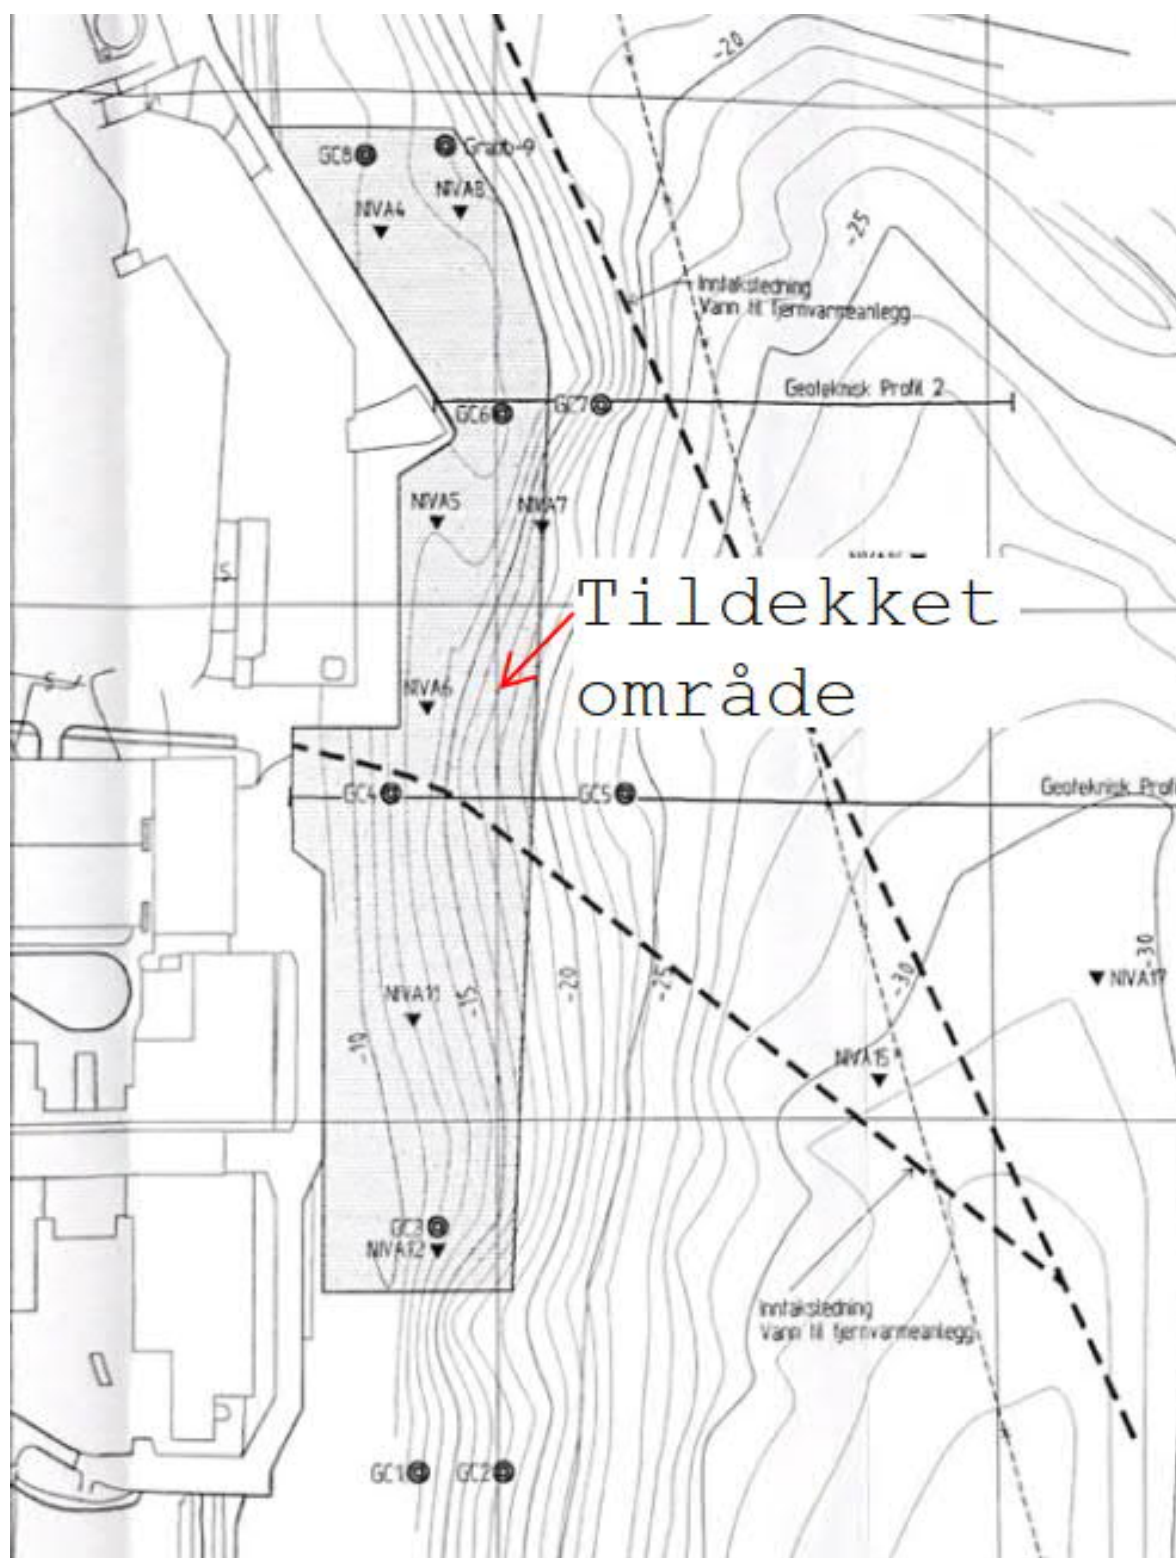
**Figur 2.2:** Område for tildekking av bunnsedimenter utenfor tidligere Lysaker tankanlegg. Tildekningen er markert med grå skravering. (NGI, 2002).

Der ble utført en 3 års kontroll av tildekkingslaget i mai 2006, hvor det ble konstatert at tildekkingslaget var redusert i noen områder, men laget var generelt intakt. Et videoopptak i forbindelse med kontrollen av tildekningslaget viser at dekklaget allerede på det tidspunkt var overdekket at et tynt lag av slam med en stor andel organisk materiale.

Til tross for dekklaget forventes det generelt dårlige vekstbetingelser for bunndyr og planter fra den tilslammende bunnen ut fra kaien ved Strandveien 50.

Som det kommer frem av den historiske redegjørelsen er det relativ stor risiko for at sedimenter i hele området vil være forurenset, især med PCB, TBT og tungmetaller. Figur 2.2 viser en oversikt over området som er tildekket.

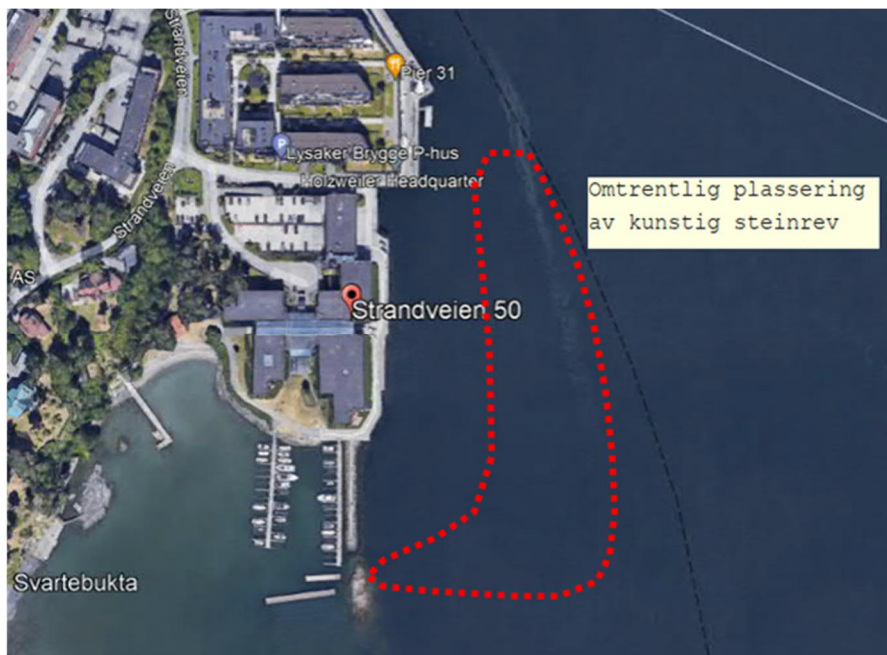
**Figur 2.3** : Illustrasjon av plassering av steinrev utenfor Strandveien 50.

På figur 2.3 er det angitt en illustrasjon som viser hvor selve revet/motyllingen forventes å bli plassert. Det bemerkes at det i /5/ foreligger opplysninger om noen ledninger i sjøen utenfor Strandveien 50 som sannsynligvis må flyttes i forbindelse med etablering av revet og utfylling i sjøen, hvis de fortsatt eksisterer.

Ved etablering av revet og utførelse av oppfyllingen skal uakseptabel spredning av bunnslam eller suspendert stoff ivaretas i anleggsperioden. Dette innebærer blant annet at det må anvendes materialer som er vasket og uten innhold av finstoff < 1 mm. I tillegg må det første laget med stein som plasseres på havbunnen legges ned med forsiktighet og at det eventuelt anvendes siltgardin selv om det i praksis vil være vanskelig å kontrollere i slike tilfeller.

Det kan også vise seg å være nødvendig at fyllingen innenfor revet må plasseres fra sjøsiden og inn mot land for å unngå lokalt bunnbrudd og spredning av forurensede sedimenter i demningen/revet.
