## NOTAT RIG 001

| OPPDRAAG | <b>Ballerud</b> | DOKUMENTKODE | 10221478-RIG-NOT-001 |
| EMNE | Vurdering av områdestabilitet | TILGJENGELIGHET | Åpen |

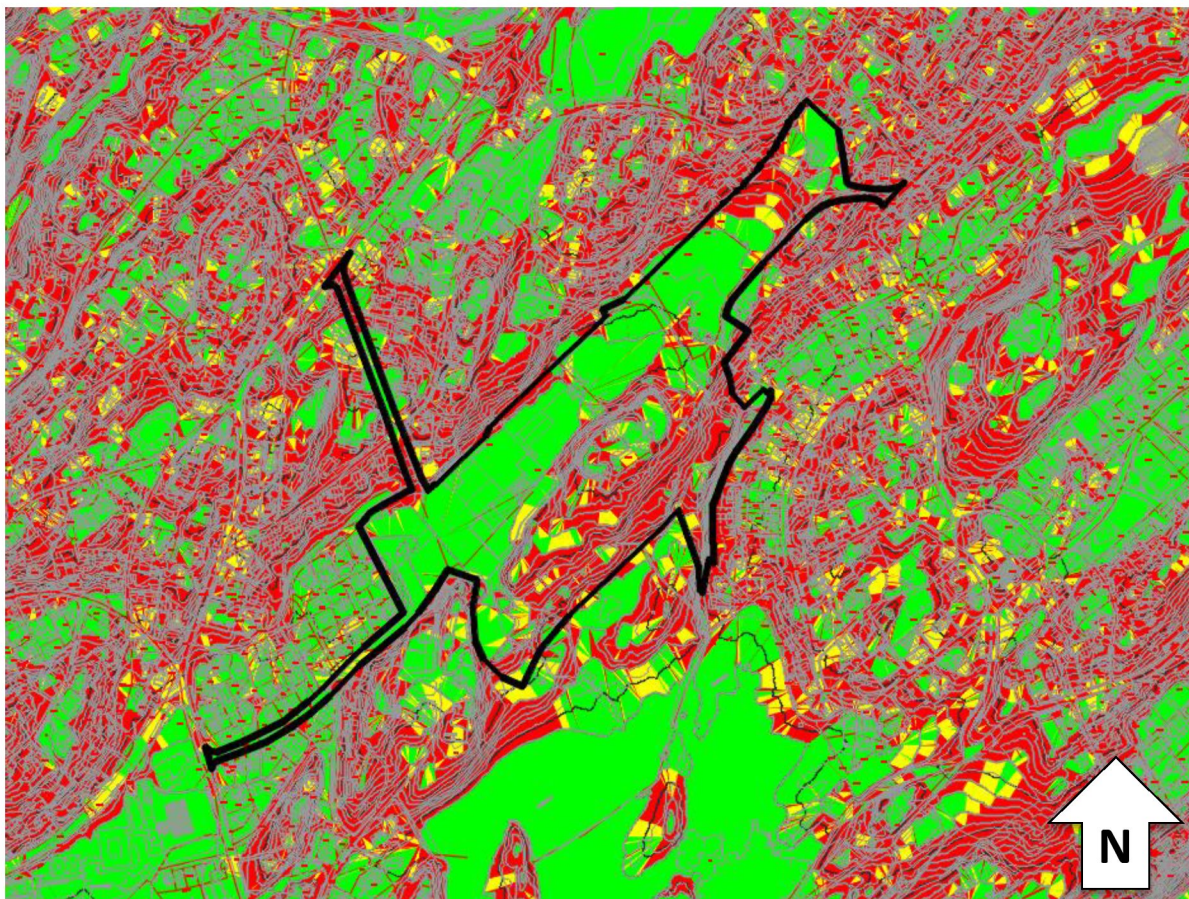
Analysen viser at terrenghelningen ved Ballerud er noe varierende, hovedsakelig brattere enn 1:20. Innenfor plangrensen for områdereguleringen er det et større område som strekker seg fra nordøst til sørvest som har helning slakere enn 1:20 og 1:15. Det er også et større område sør for reguleringsområdet som har helning slakere enn 1:20 og 1:15.

Det er generelt brattere enn 1:20 i områder med nærhet til bekke-/elveløpet som renner øst for reguleringsområdet, samt på nedsiden av kollen hvor Johs Faales vei 98 og 100 ligger.

Figur 4-3: Topografisk analyse av terrenghelning. Grønt illustrerer helning < 1:20, gult illustrerer helning mellom 1:20 og 1:15. Rødt illustrerer helning brattere enn 1:15.

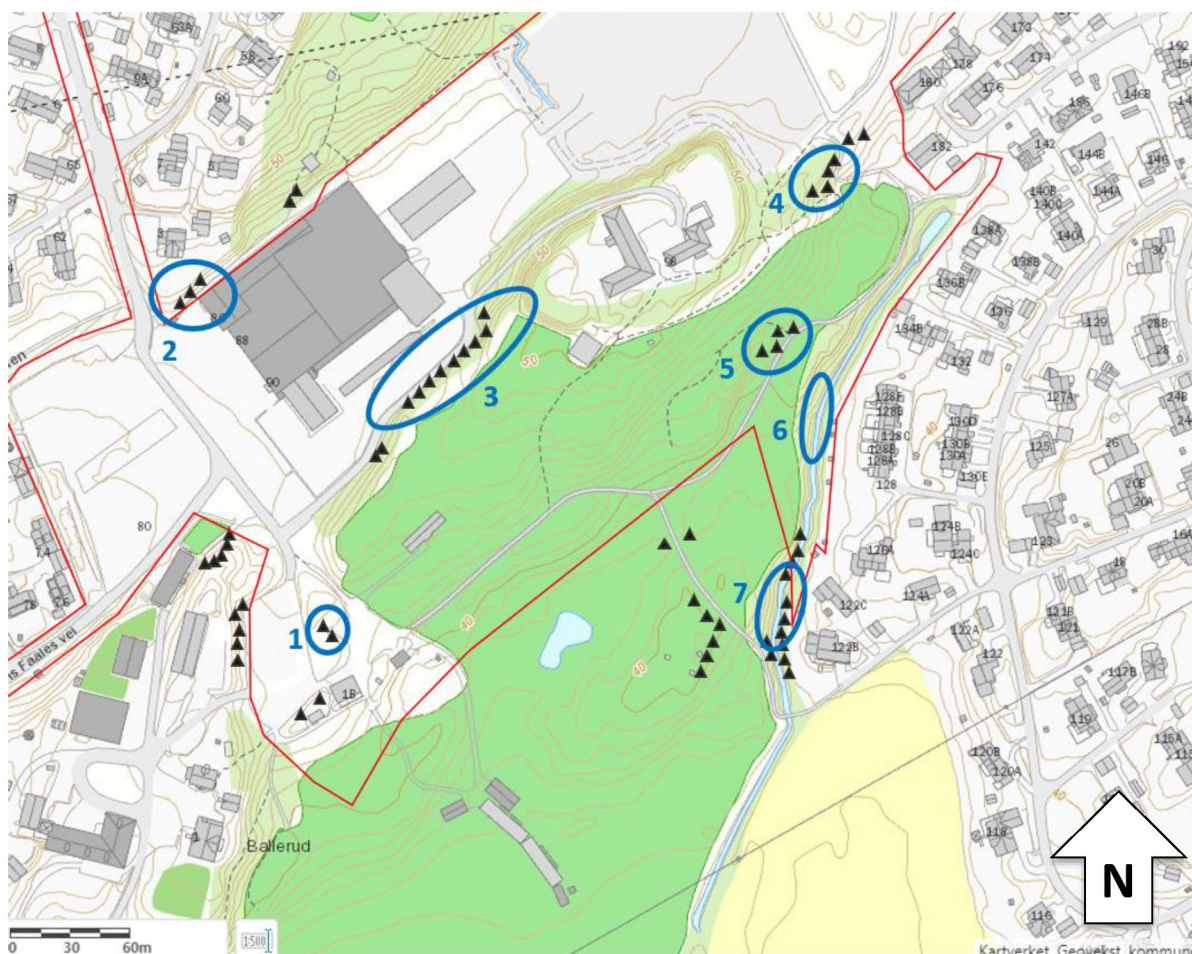
Det ble utført befaring i området 20.11.2020 hvor det ble observert berg i dagen flere steder, se Figur 4-4 tom. Figur 4-11. Hovedsakelig ble det observert berg i dagen i partier med helning brattere enn 1:15, men også enkelte steder hvor det var relativt flatt. Det ble også observert berg i dagen i den sørlige delen av bekken som ligger innenfor reguleringsområdet.

Figur 4-4: Oversiktskart som indikerer berg i dagen observert på befaring. Nummerering viser til bilder tatt på befaring.

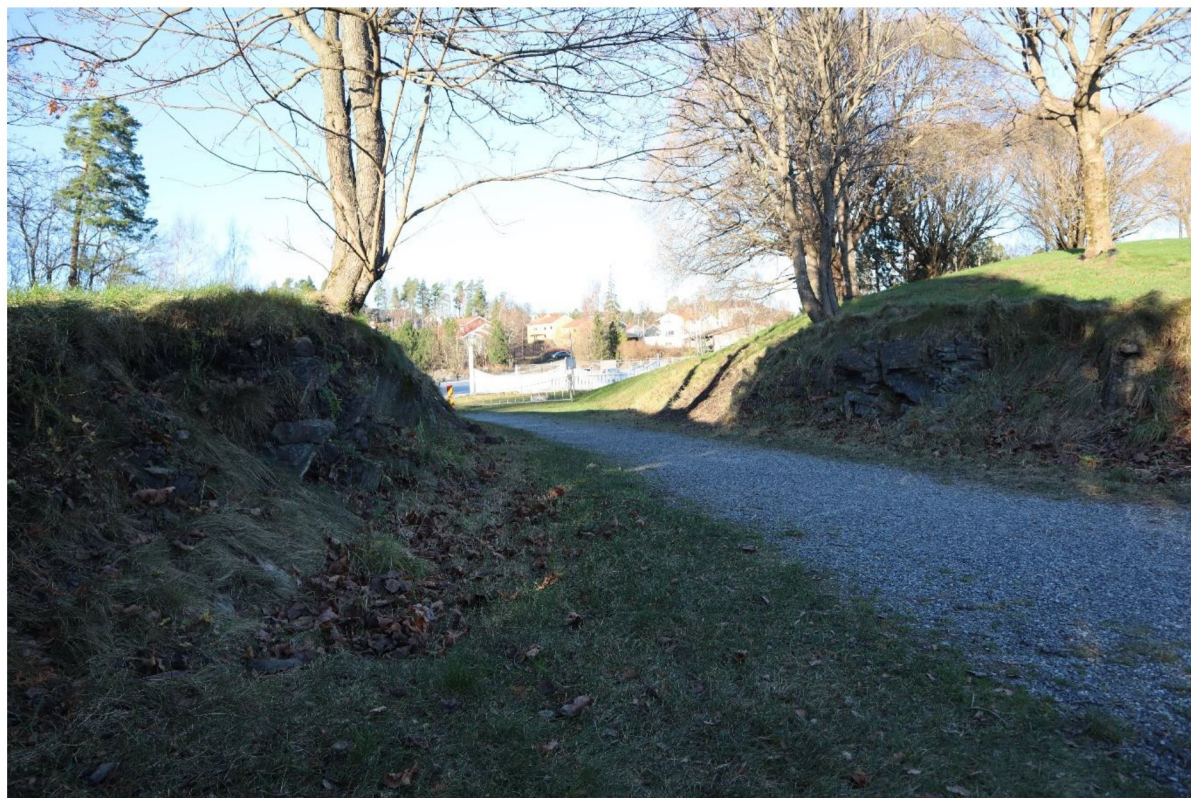
Figur 4-5: Bilde 1 er tatt mot nordvest. Bildet viser berg i dagen i den sørvestlige delen av reguleringsområdet.

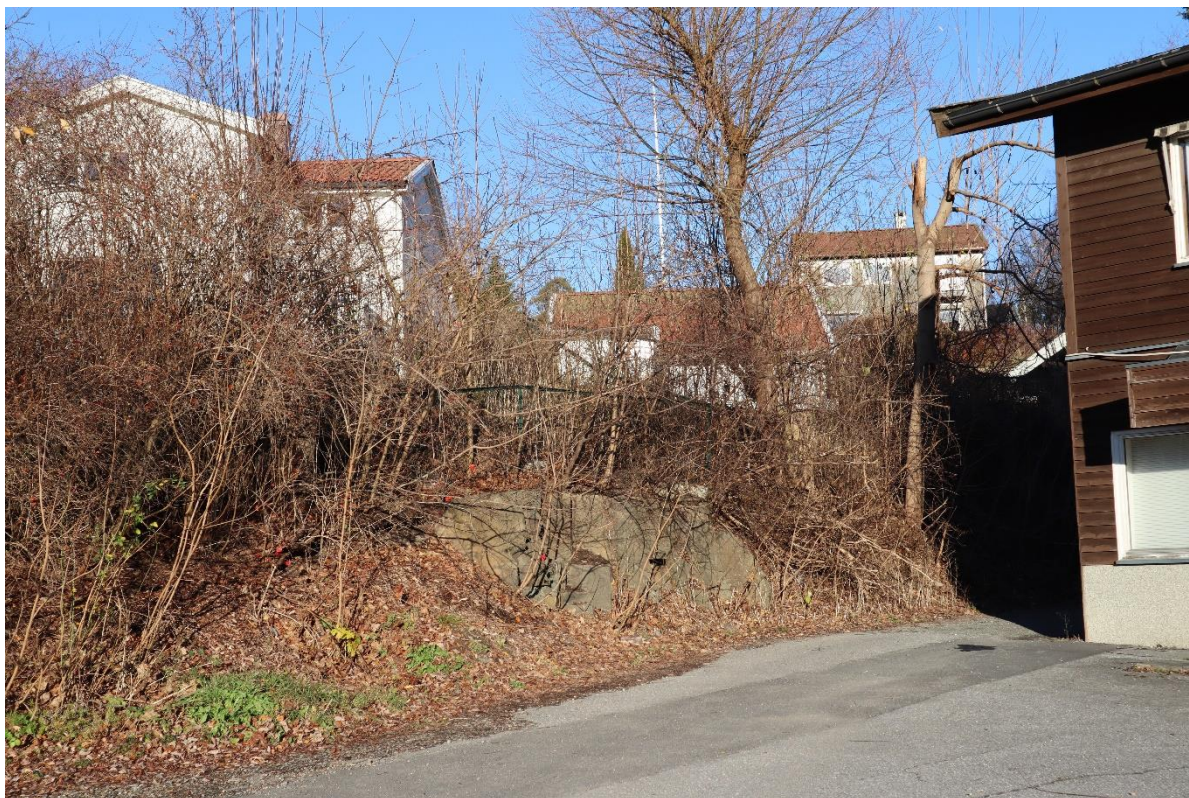
Figur 4-6: Bilde 2 er tatt mot nord. Bildet viser berg i dagen i den nordvestlige delen av reguleringsområdet.

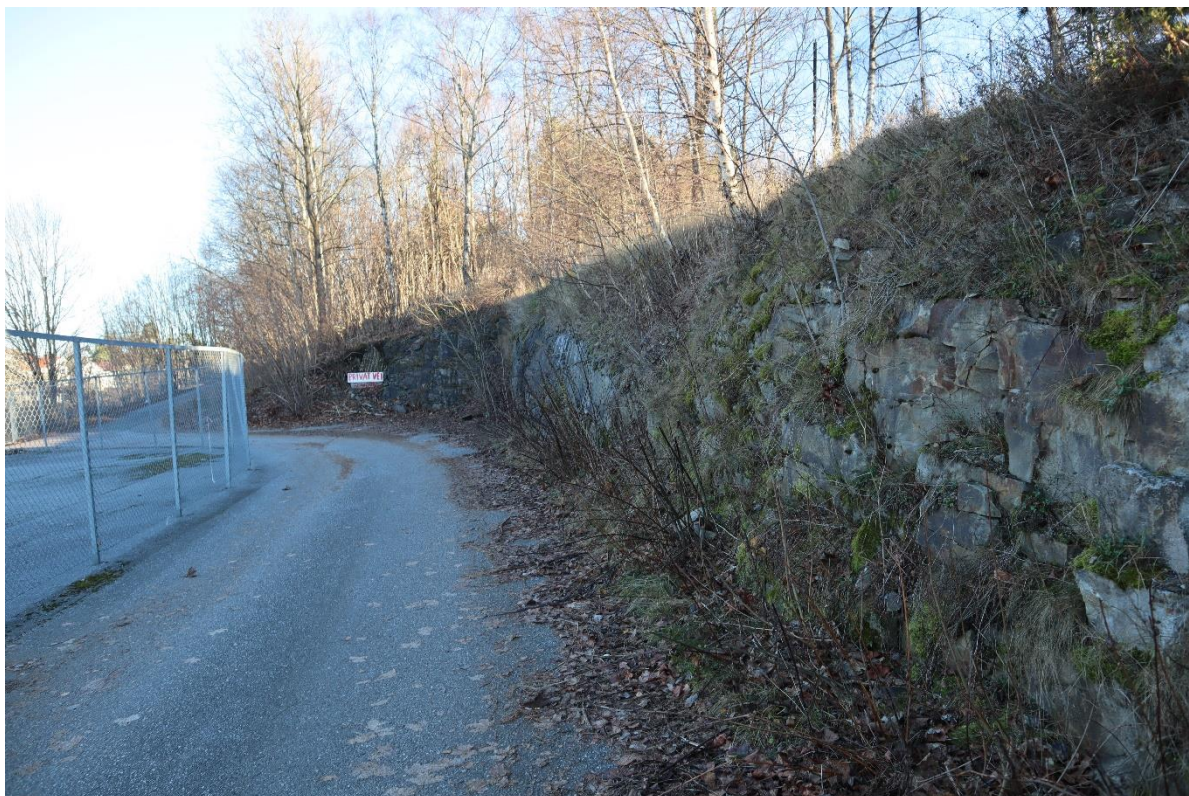
Figur 4-7: Bilde 3 er tatt mot nordøst. Bildet viser berg i dagen rett øst for Ballerud Hagesenter langs veien opp mot Johs Faales vei 98 og 100.

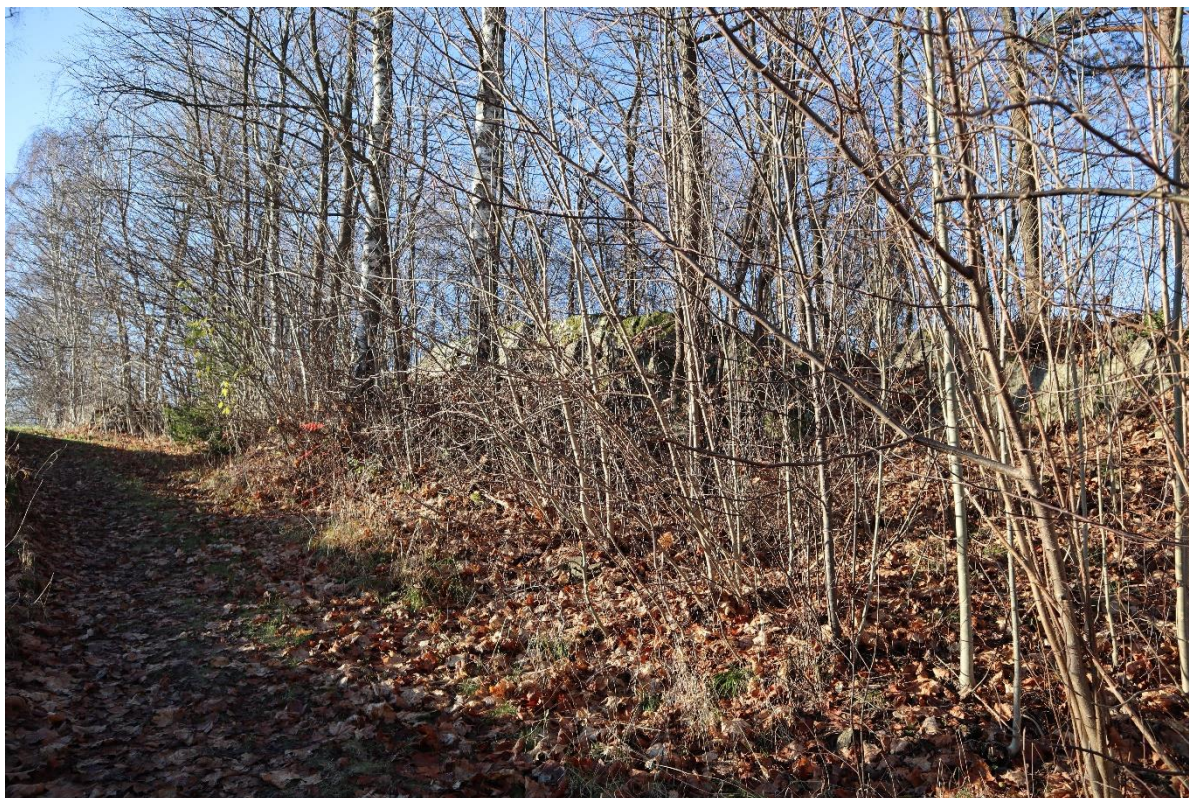
Figur 4-8: Bilde 4 er tatt mot sørvest. Bildet viser berg i dagen rett nordøst for Johs Faales vei 98.

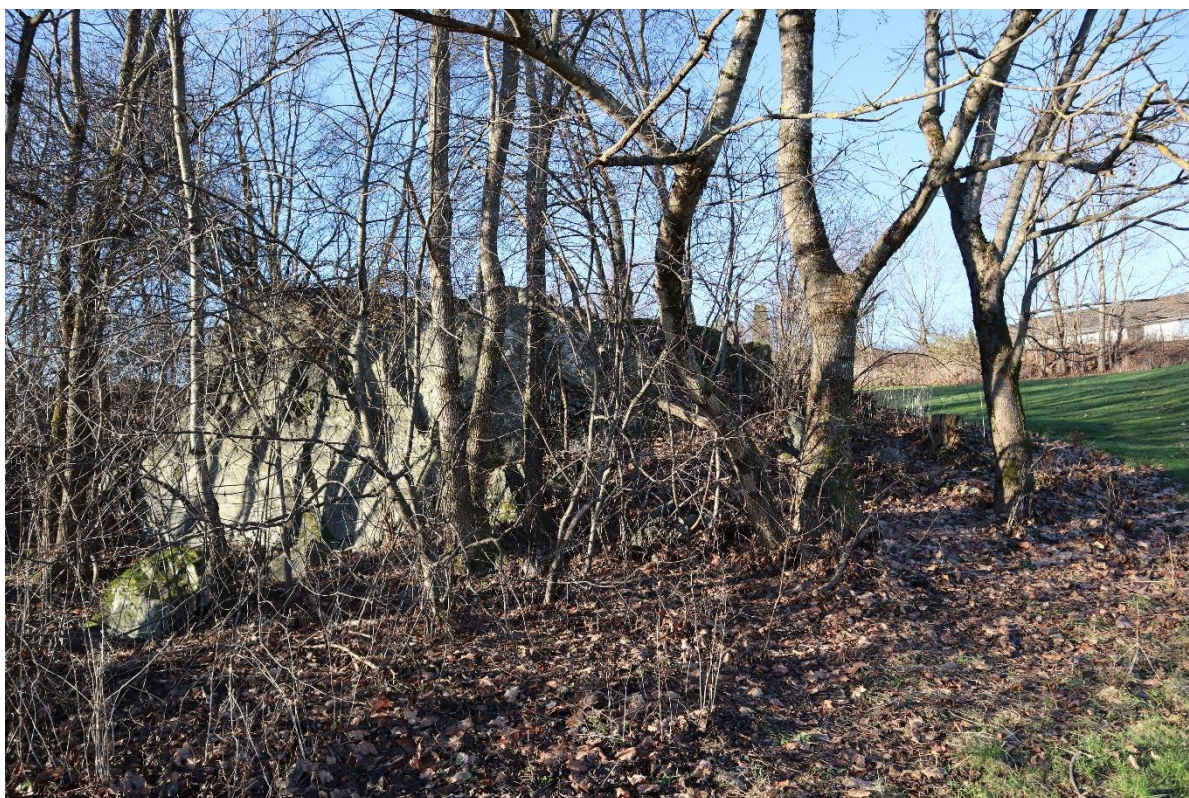
Figur 4-9: Bilde 5 er tatt mot nordvest. Bildet viser berg i dagen rett nedenfor Johs Faales vei 98 og 100 i skråningen ned mot bekken.

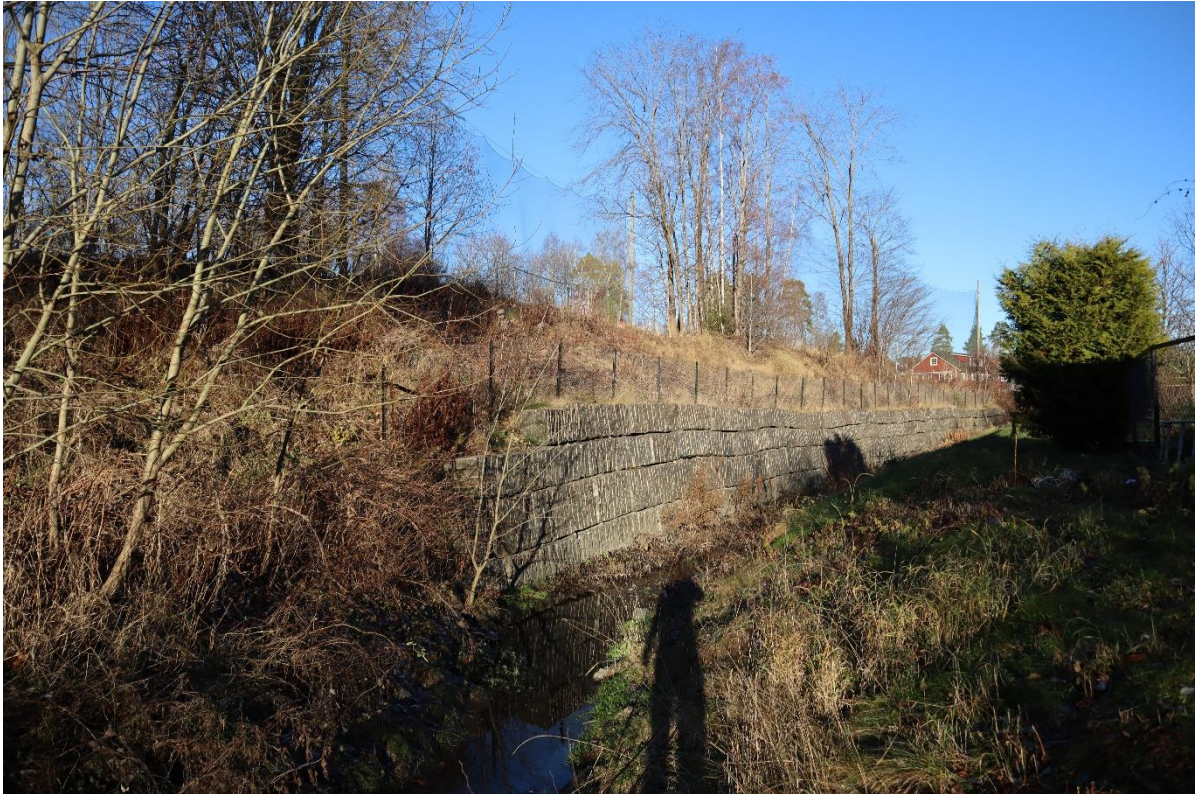
Det ble registrert erosjonssikring langs store deler av bekken i form av blokker og større stein, se Figur 4-10. Det ble også observert berg i dagen langs deler av bekkedraget, se Figur 4-11.

Figur 4-10: Bilde 6 er tatt mot nord. Bildet viser erosjonssikring/støttemur langs bekken.

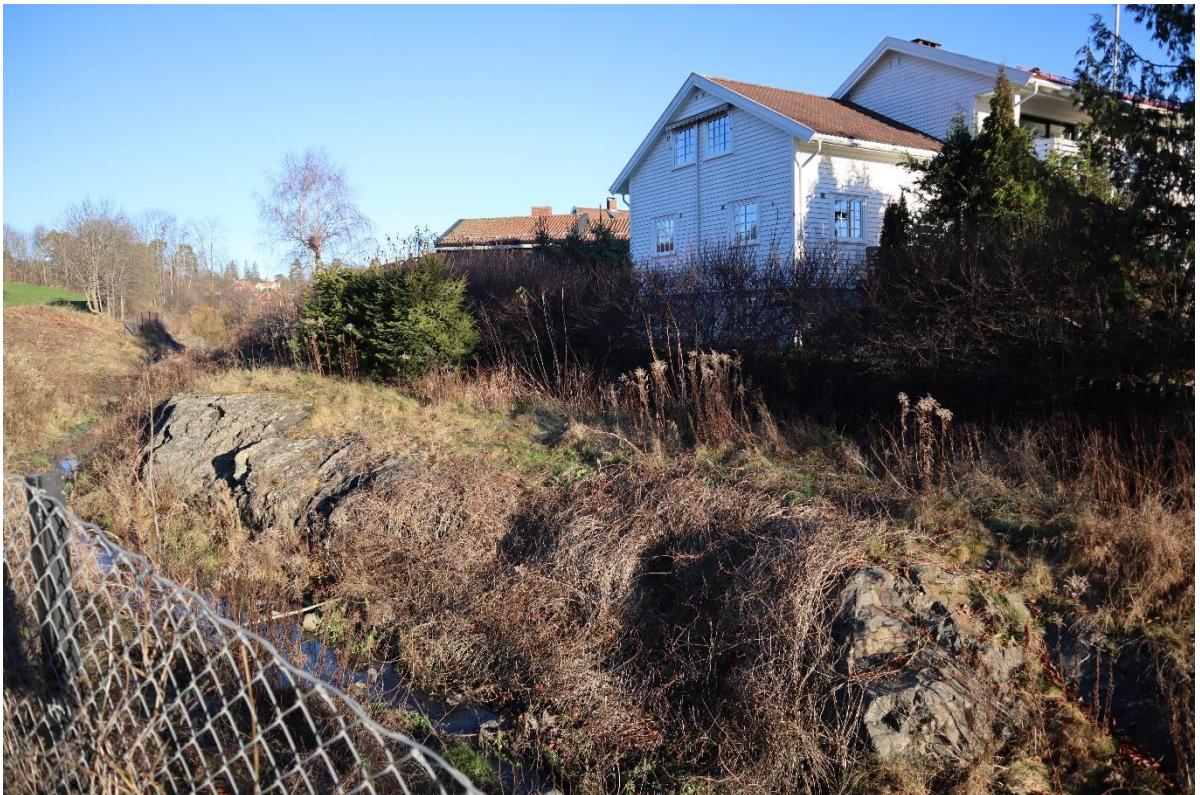
Figur 4-11: Bilde 7 er tatt mot nordøst. Bildet viser berg i dagen rett vest for Skogveien 122B.
