| OPPDRAAG | <b>Skytterdalen 2-4</b> | DOKUMENTKODE | 130617-RIG-NOT-001 |
| EMNE | Vurdering av områdestabilitet iht. NVE's retningslinjer | TILGJENGELIGHET | Begrenset |
| OPPDRAAGSGIVER | <b>Urbanium AS</b> | OPPDRAAGSLEDER | Magnus Hagen Brubakk |

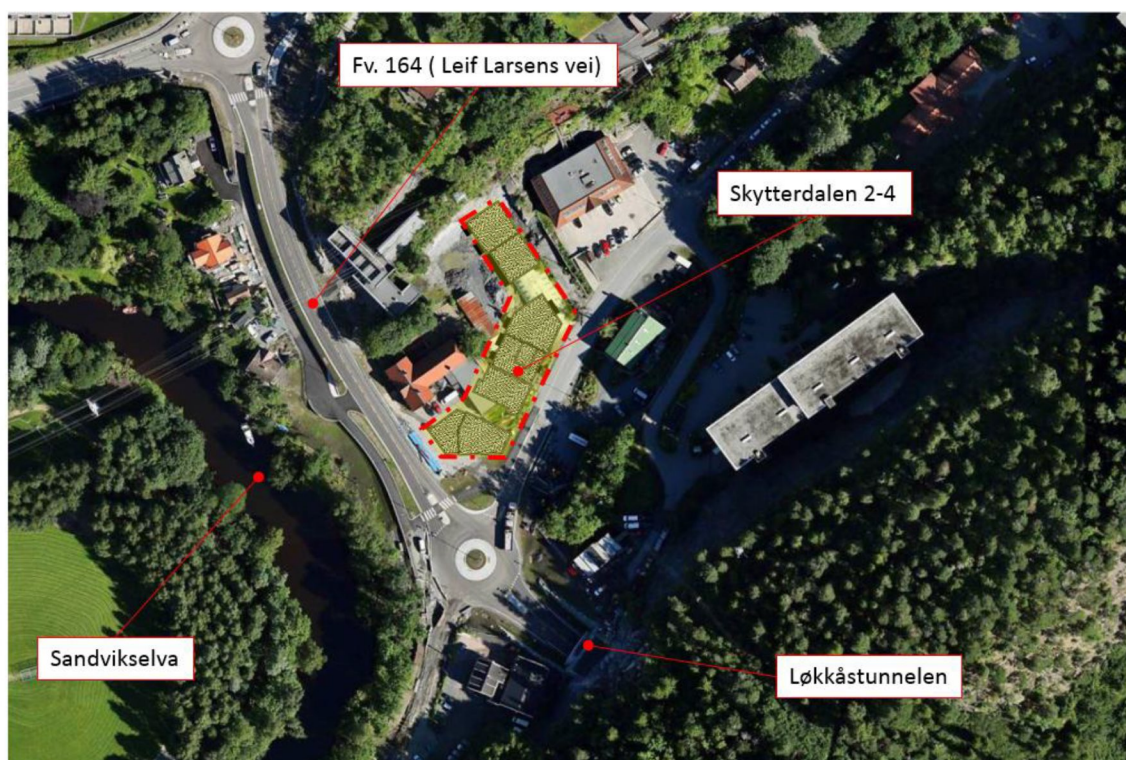
Figur 4-1 Flyfoto med plassering av planlagt bygg. Foto er hentet fra mulighetsstudien/6/.

Tomten er markert på flyfoto i Figur 4-1. Tomten er relativt flat med terreng på cirka kote +7 til +8. Sørvest for tomten heller terrenget ned mot Sandvikselva. Høydeforskjellen ned mot elva er cirka 6 meter. Mot nordøst, i forlengelse av Skytterdalen, stiger terrenget slakt. Begge sider av dalen er omgitt av berg i dagen.

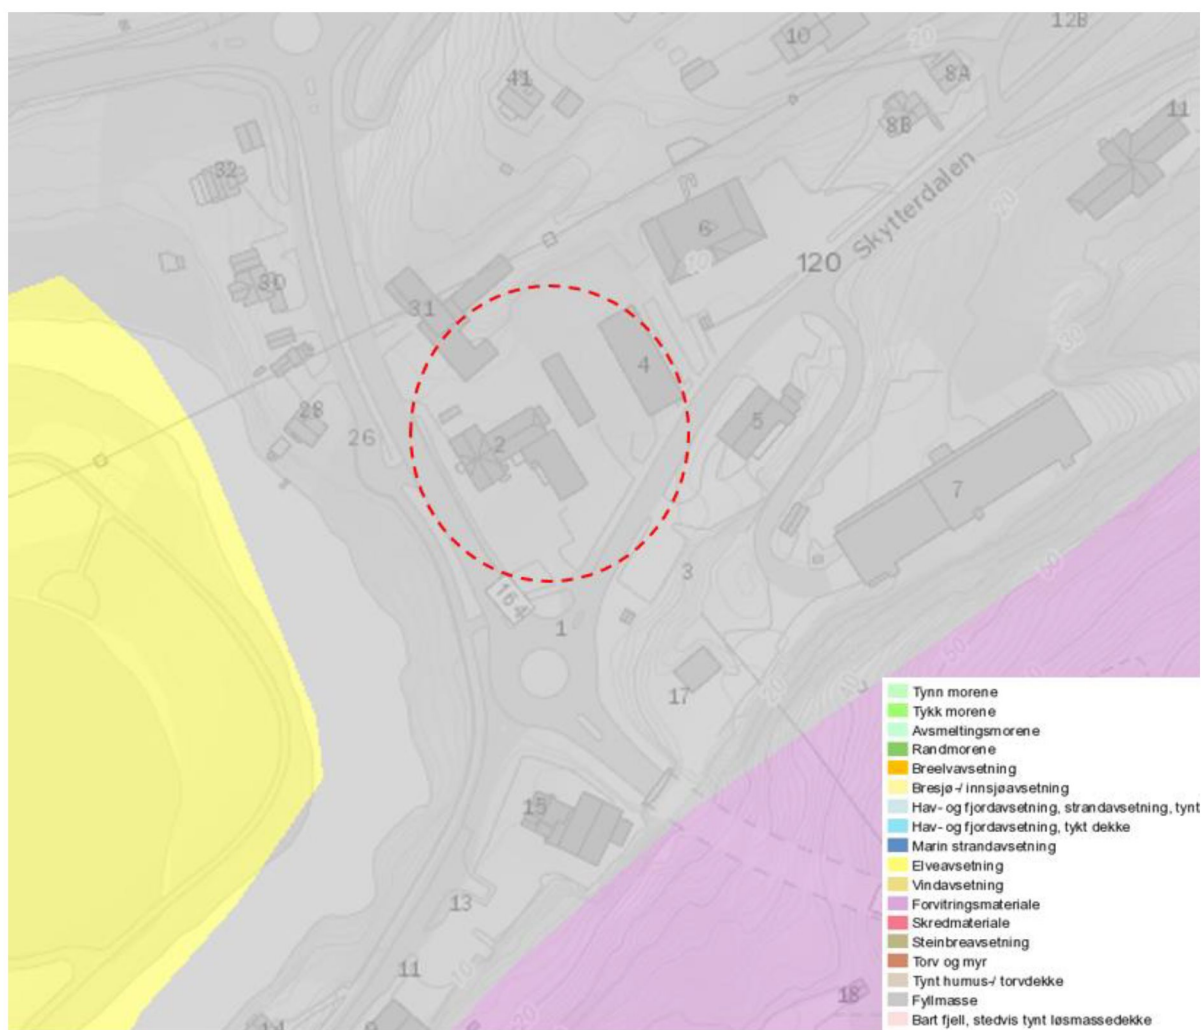
Figur 7-1 Kvartærgeologisk kart hentet fra NVE Atlas

Ifølge NGUs kvartærgeologiske kart ligger tomten i et område med løsmasser bestående av fyllmasser og elveavsetning, se Figur 7-1. Hele området ligger under marin grense, og i utgangspunktet antas det at det potensielt kan være kvikkleire/sprøbruddmateriale i områder bestående av marine avsetninger. Grunnundersøkelser utført nordøst for tomten har ikke påvist sprøbruddmateriale, men det kan ikke umiddelbart utelukkes at det forekommer sprøbruddmateriale på tomten.

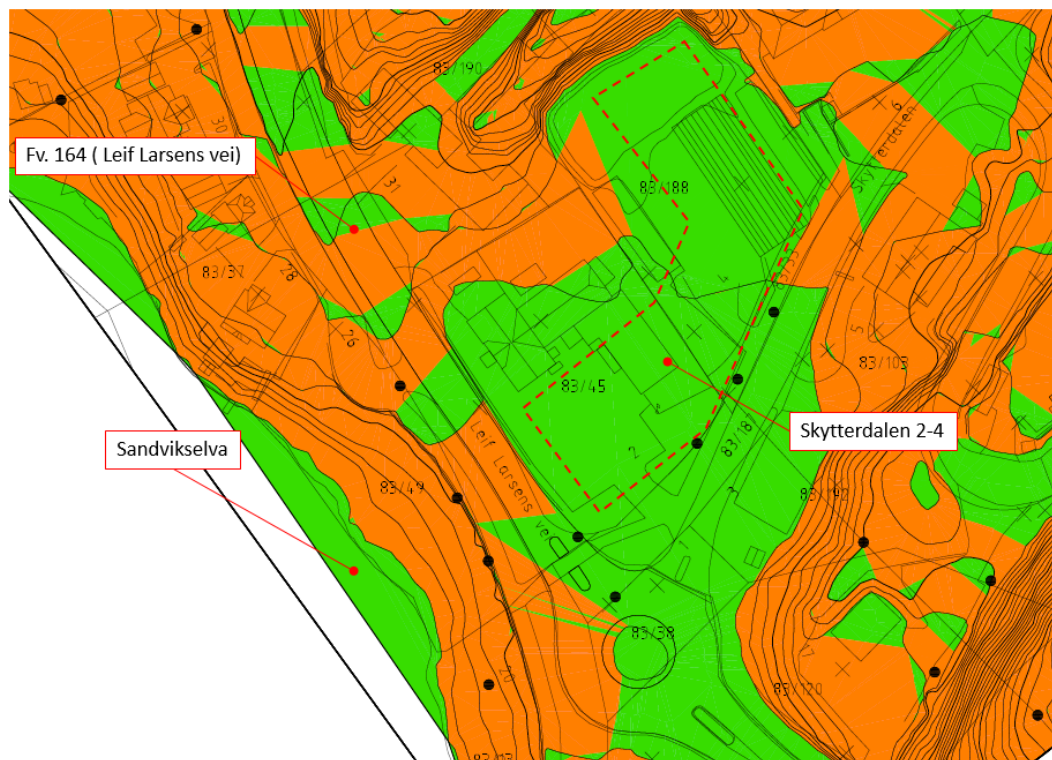
Figur 7-2 GIS-analyse av terrenghelning. Grønt illustrerer helning <1:20, oransje illustrerer helning >1:20.

Det er utført en GIS-analyse for å kartlegge terrenghelningen på og like utenfor tomten. Resultatet er vist i Figur 7-2 hvor grønt illustrerer helning slakere enn 1:20 og oransje illustrerer helning brattere enn 1:20. Omtrentlig markering av tomten er gitt med rød stiplet linje. Analysen viser at tilnærmet hele tomten har en terrenghelning slakere enn 1:20. Det er skråningen ned mot Sandvikselva som har en større terrenghelning enn 1:20. Avstanden fra toppen av skråningen ned mot elva og til tomten er mindre enn 20 m. Basert på vurderingen som er utført er det et initialskred i skråningen ned mot Sandvikselva som medfører en potensiell fare for områdeskred, dersom det påvises sprøbruddmaterialet.

Områder med potensiell fare for skred er identifisert. Dette gjelder skråningen fra prosjekttomten og ned mot Sandvikselva. For å kunne slutføre vurderingen, må det utføres grunnundersøkelser på tomten for å kartlegge løsmassenes beskaffenhet.

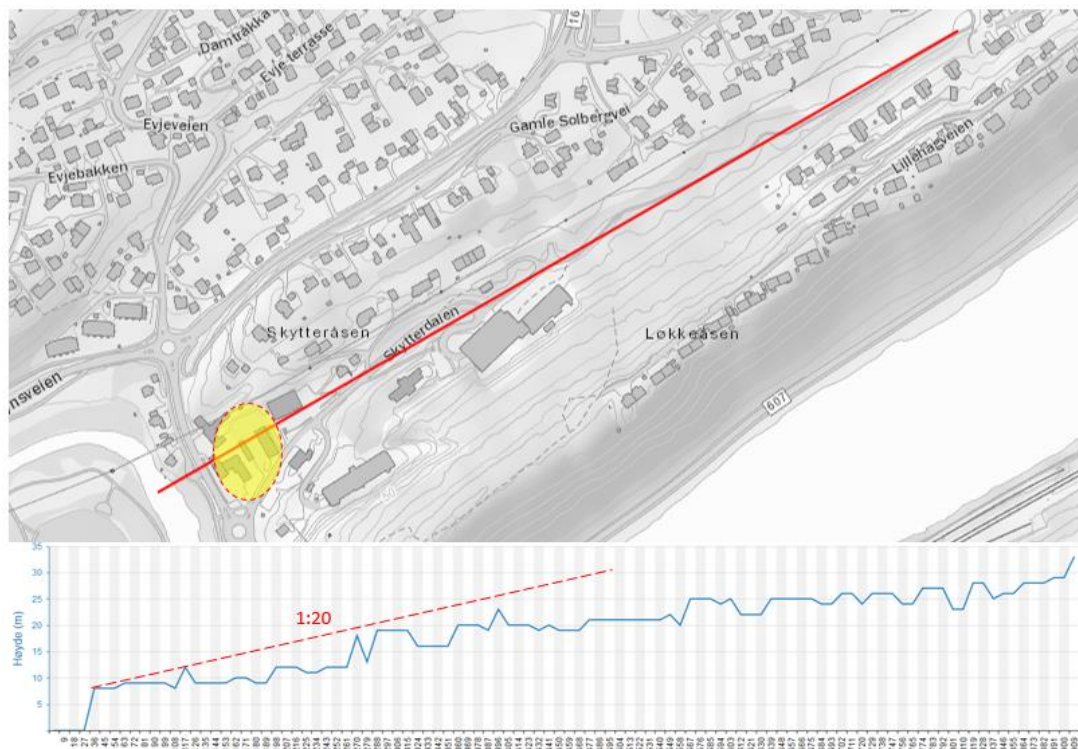
Figur 7-3 Terrenghelning Skytterdalen, kilde NVE Atlas.

Terrenghelningen videre oppover i Skytterdalen er slakere enn 1:20, se Figur 7-3. Terrenghelningen antyder, uten at løsmassenes egenskaper er kartlagt, at det er liten fare for områdeskred over prosjekttomten, og dermed liten fare for at prosjektet ligger i en utløpssone.
