# Stedsanalyse

## Områderegulering Stabekk sentrum

planID 2014007  
arkivsakID 15/89884  
JpostID 15/183925 september 2015

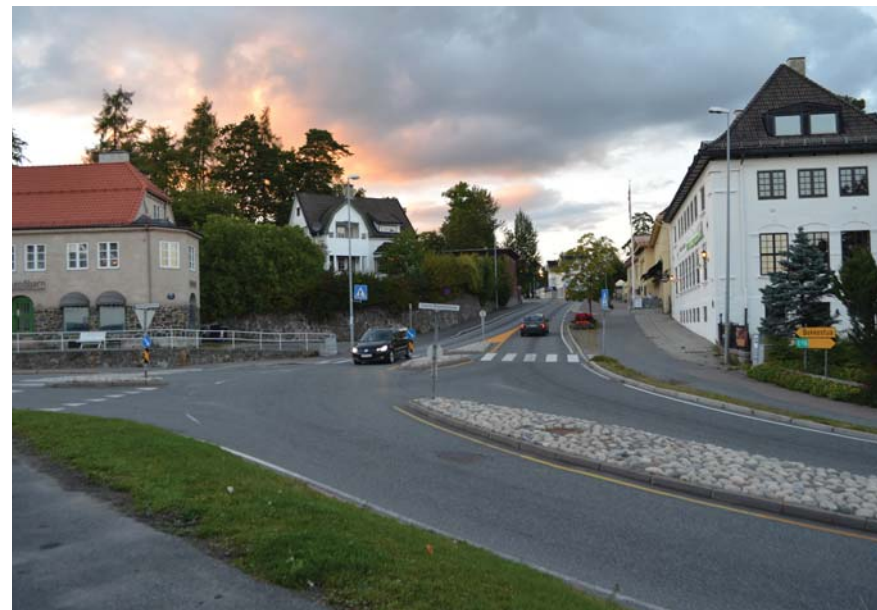
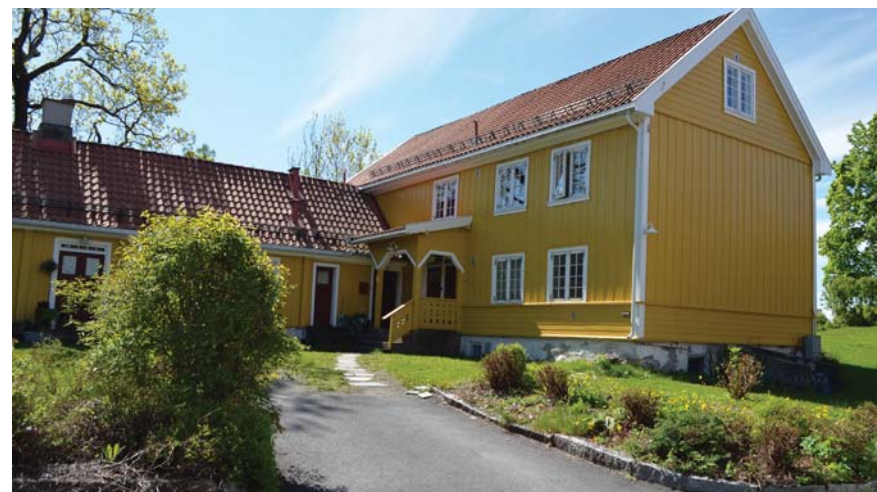
Øverst: Veidele mellom kongeveiene til Drammen og Ringerike i dag.  
Nederst: Østre Stabekk gård ligger mellom Stabekkhuset og jernbanen.

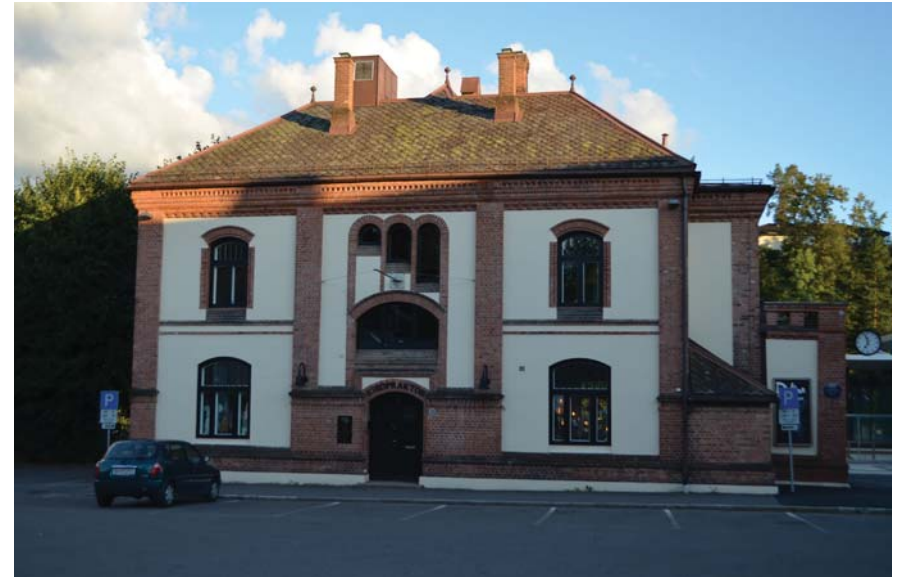
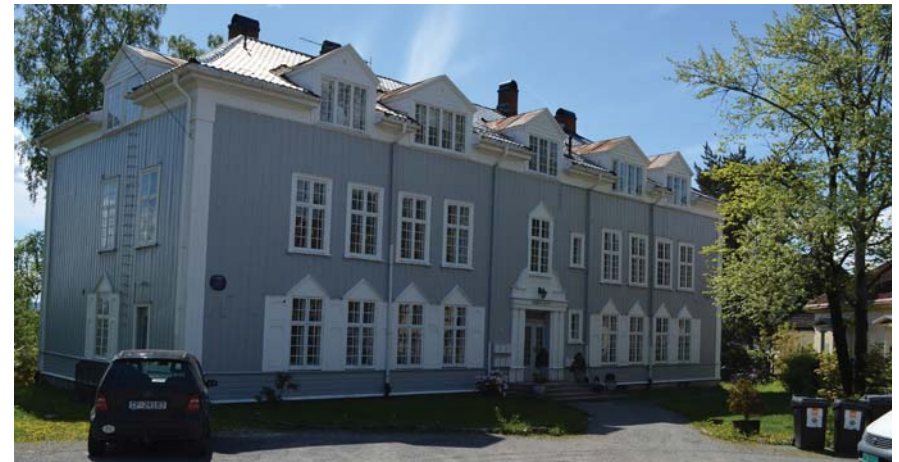
- Øverst: Stasjonsbygningen er et viktig signalbygg. Bygget er tegnet av arkitekt Paul A. Due og oppført i 1902.
- Nederst: Stabekkhøi hotell ble opprinnelig bygget som pensjonatskole og inneholder i dag boliger

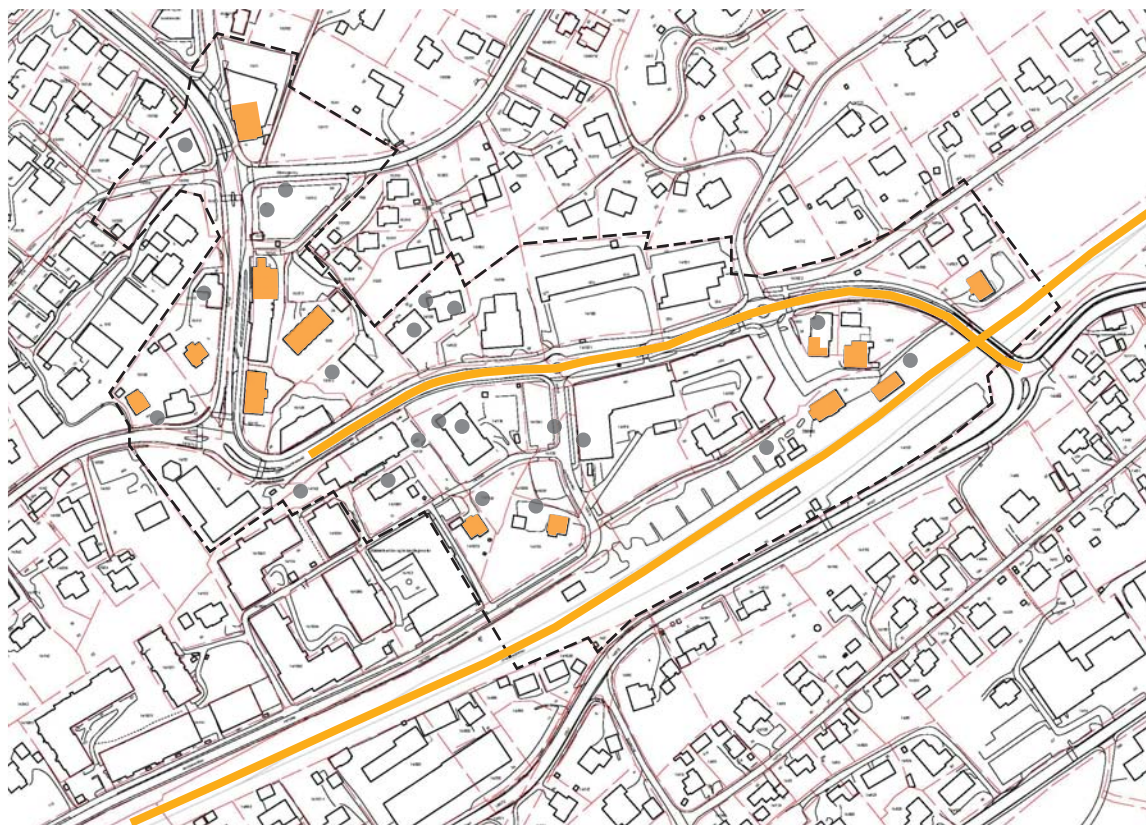
Kartet viser bygninger, jernbanetrasé og ny trasé for del av Gamle Drammensvei fra perioden 1872-1920.

Grå prikker viser Sefrak registrerte bygninger fra perioden som er revet.

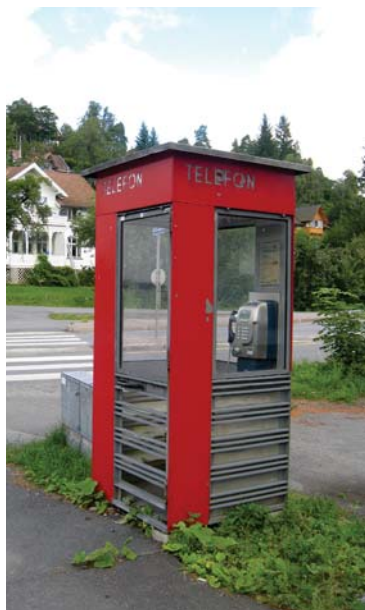
Den røde telefonkiosken på Stabekk er en av fem vernede kiosker i Akeshus.

Alle bygninger som i dag er regulert til bevaring reguleres til fortsatt vern. Gamle Drammensvei 38 er et tidlig eksempel på en kombinert bolig og forretningsgård i funksjonalistisk stil. Bygningen utgjør også en viktig del av plassdannelsen foran stasjonsbygget og bør reguleres til bevaring. Telefonkiosken nær stasjonen er vernet gjennom landsverneplanen for teleinstallasjoner og bør sikres ytterligere i ny plan.

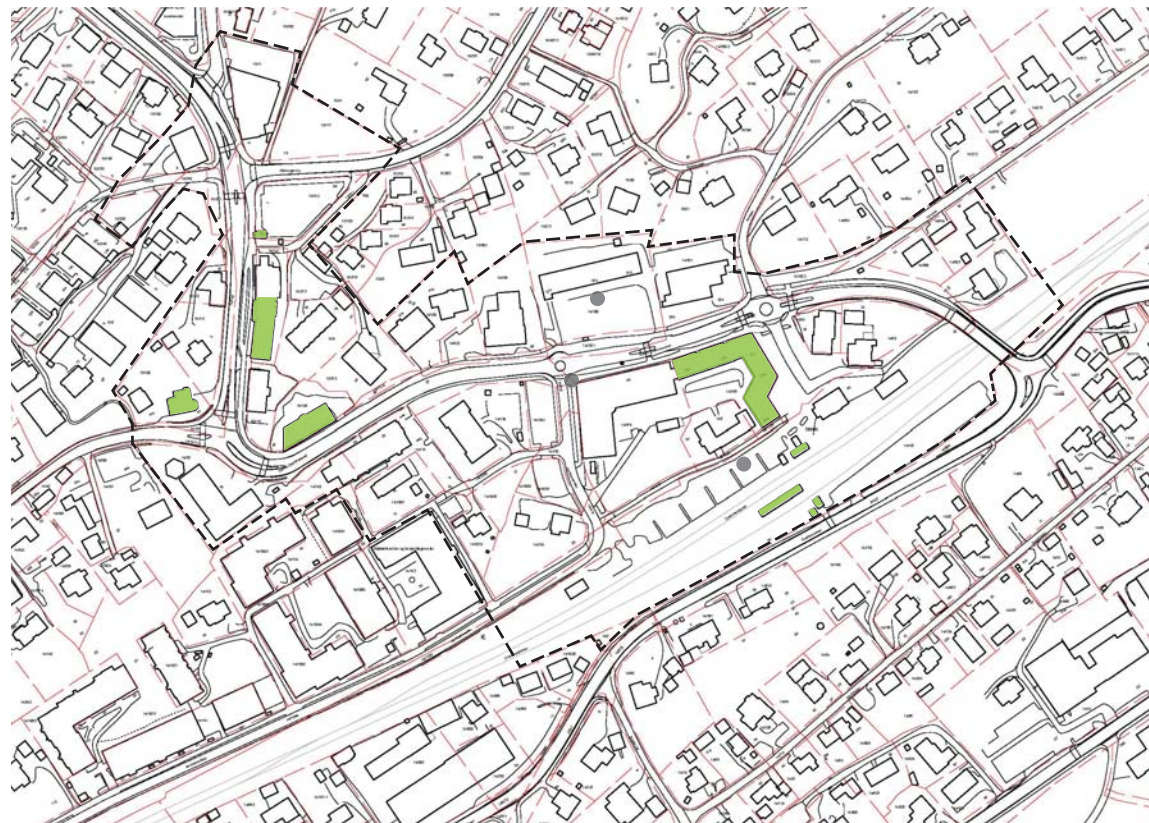
Kartet viser bygninger fra perioden 1920-1960. Grå prikker viser Sefrak registrerte bygninger fra perioden som er revet.

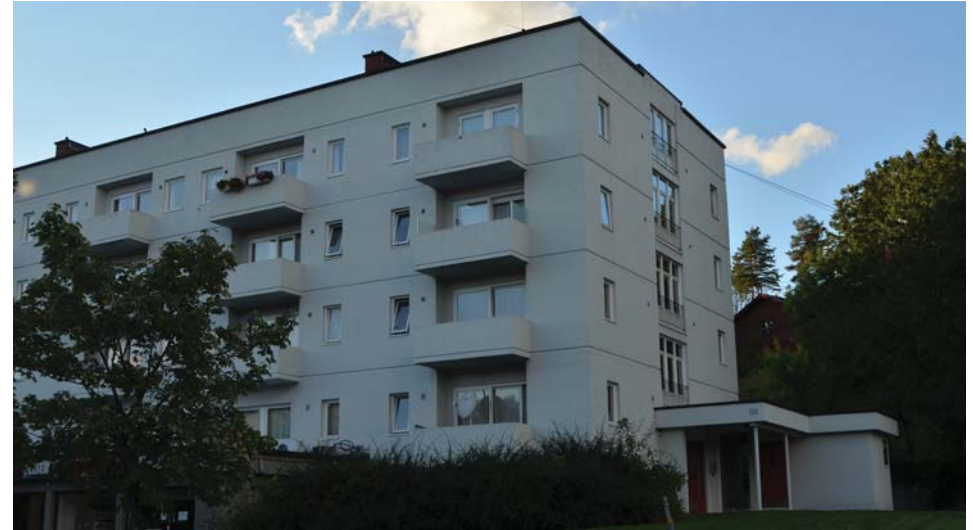
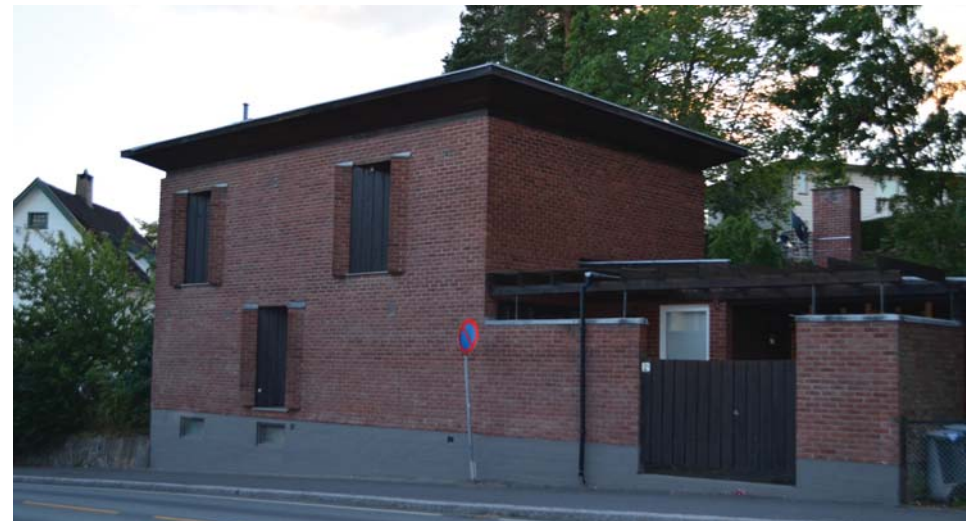
Øverst: Den senmodernistiske boligblokken er tegnet av arkitekt E. Gundersen. Bygningen har en karakteristisk stram fasade med små utkragede balkonger.  
Nederst: Eneboligen i Gamle Ringeriksvei 2b har en lukket fasade mot veien. Huset er tegnet av arkitekt Kjell Aastorp.

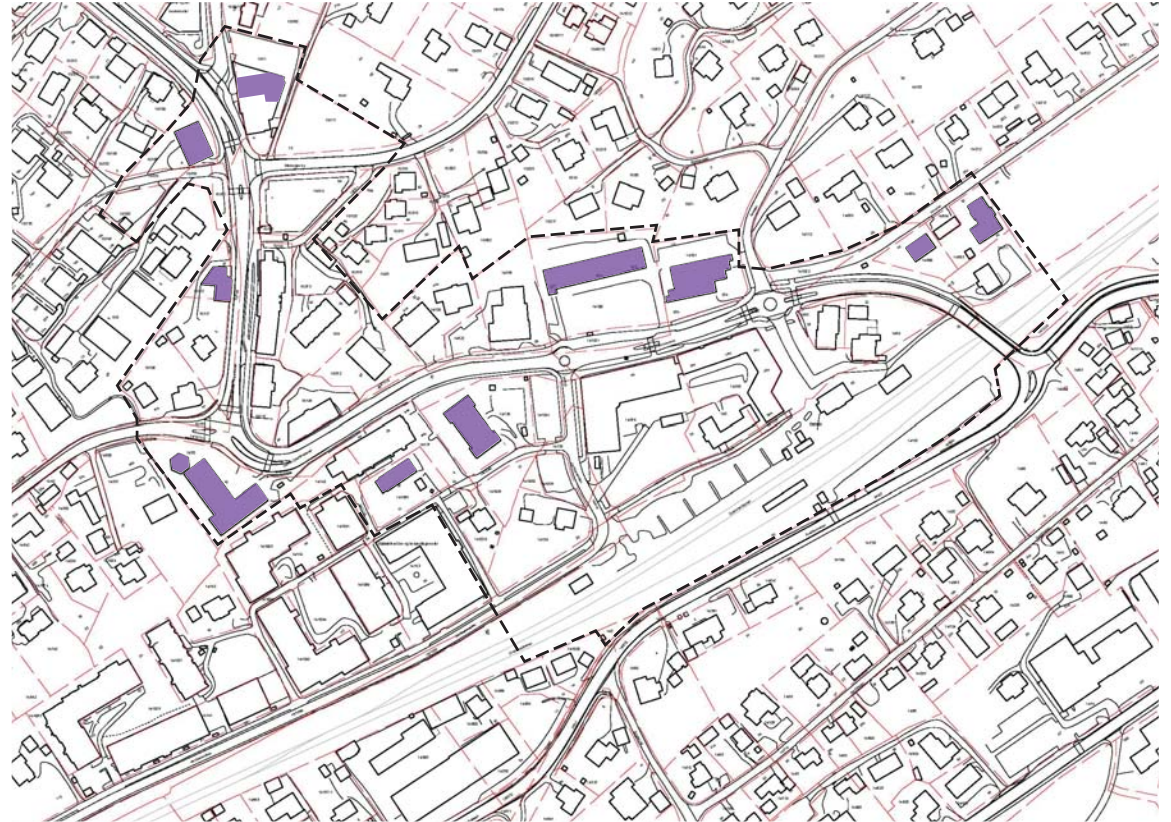
Kartet viser bygninger fra perioden 1960-1990.

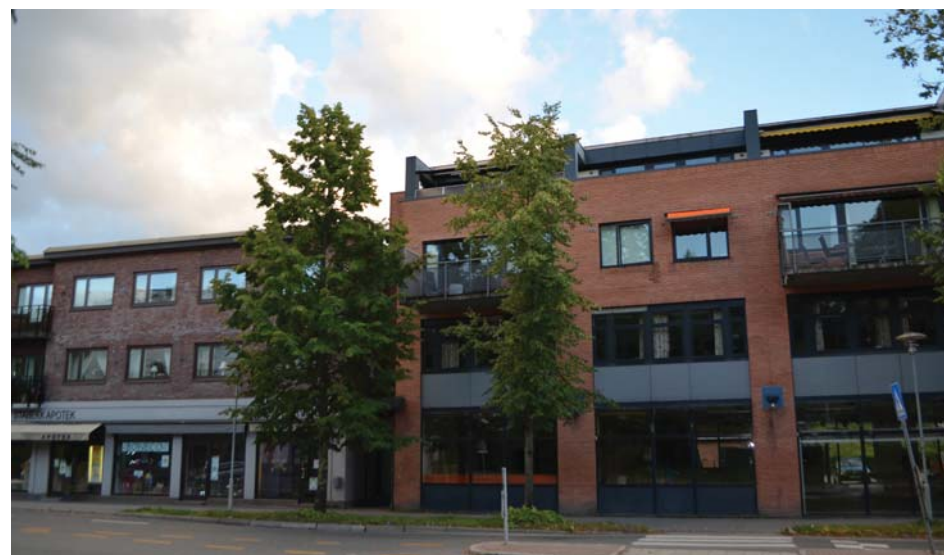
Til høyre : Gamle Drammensvei 40 er en tidstypisk bolig- og forretningsgård fra 1992. 1. etasje har store glasspartier med mulighet for gjennomsyn fra veien til gårdsrommet på motsatt side. Til venstre i bildet sees Stabekkehuset.

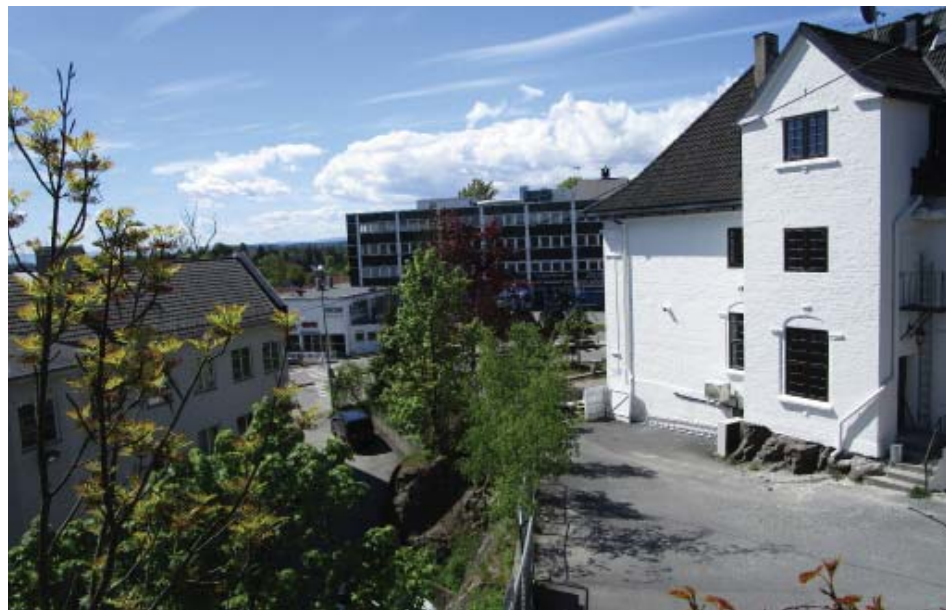
Fra hagen ved Stabækhøy får man inntrykk av nivåforskjellene i planområdet.

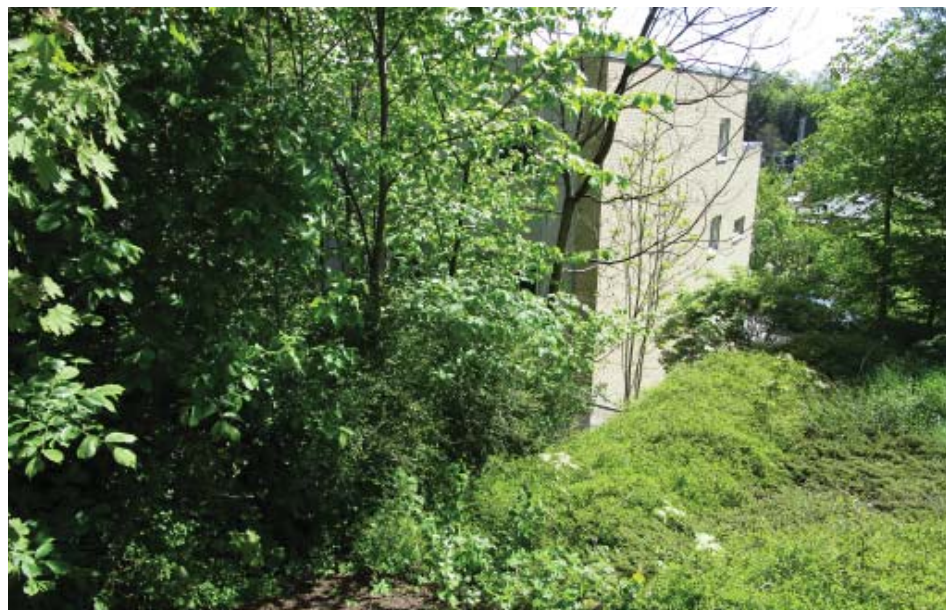
Fra Storengveien 94 ved Stabækhøy og ned til Gamle Drammensvei, er det dårlig framkommelighet. Her er det muligheter for en snarvei.

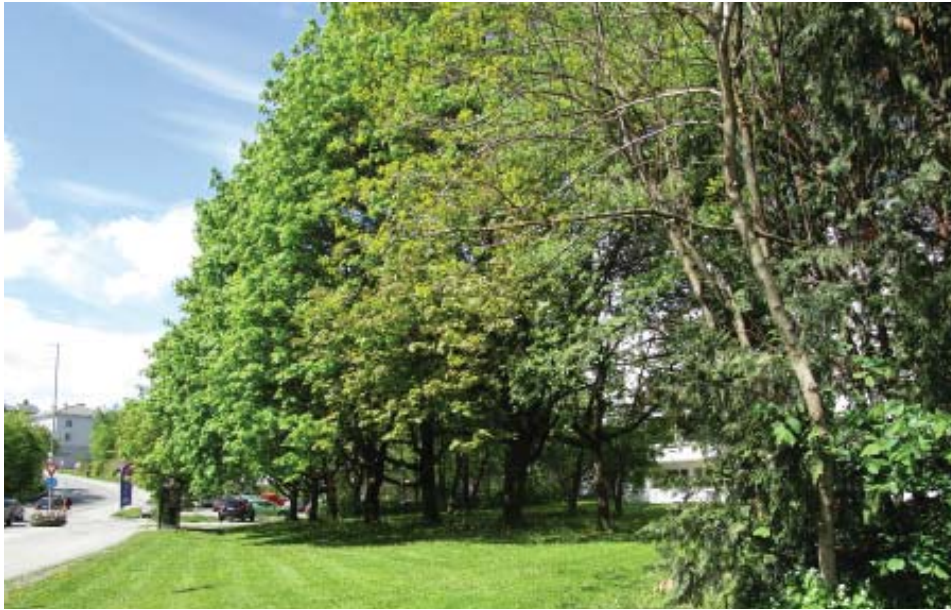
Langs Gamle Drammensvei ligger en liten park med flere store trær.

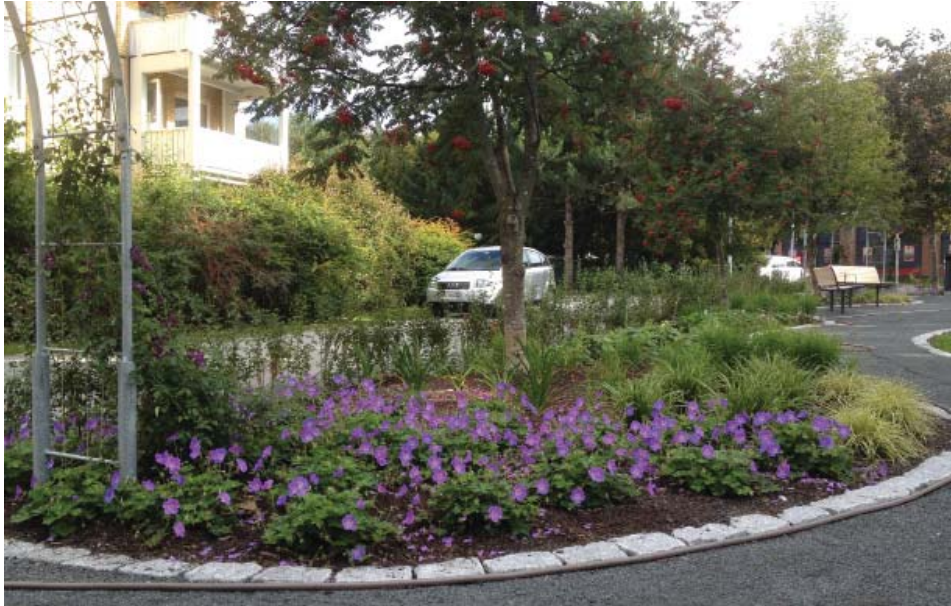
Det er nylig anlagt en liten park ved Stabæktunet bo- og behandlingssenter. Dette er den eneste offentlige parken innenfor planområdet.

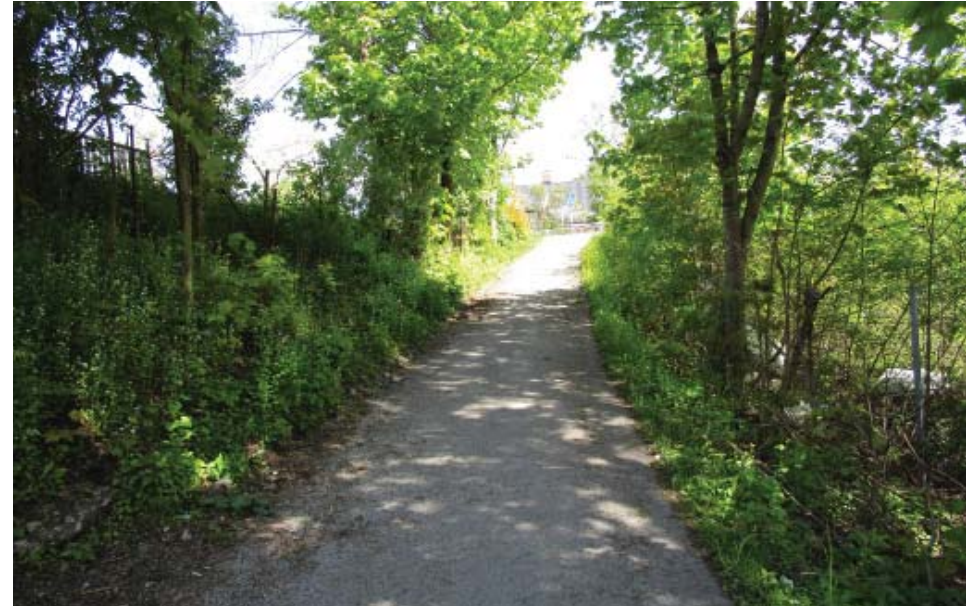
Gang- og sykkelveien fra stasjonsområdet og vestover går gjennom en grønn korridor.

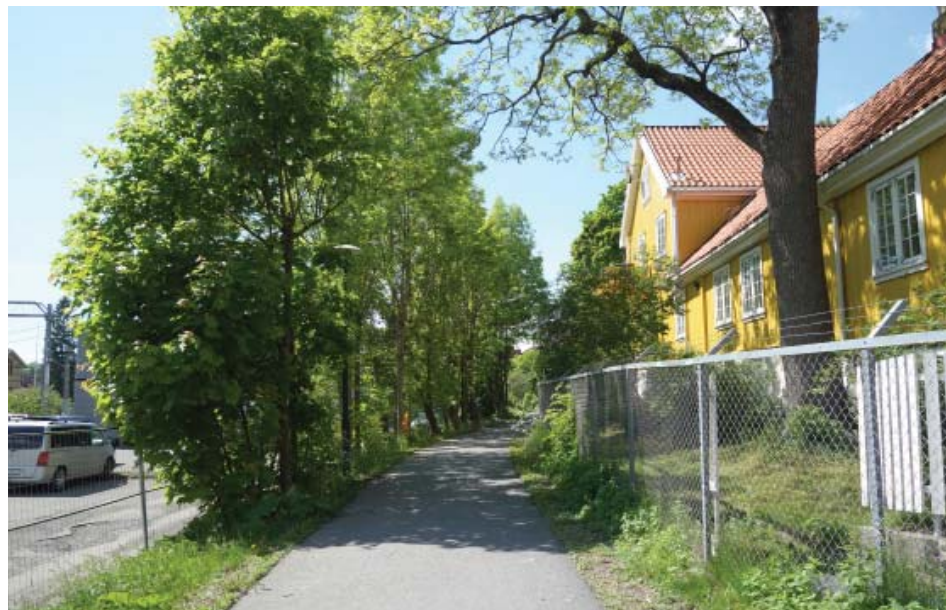
Fin gang- og sykkelvei gjennom historiske og grønne omgivelser langs Stabekk østre.

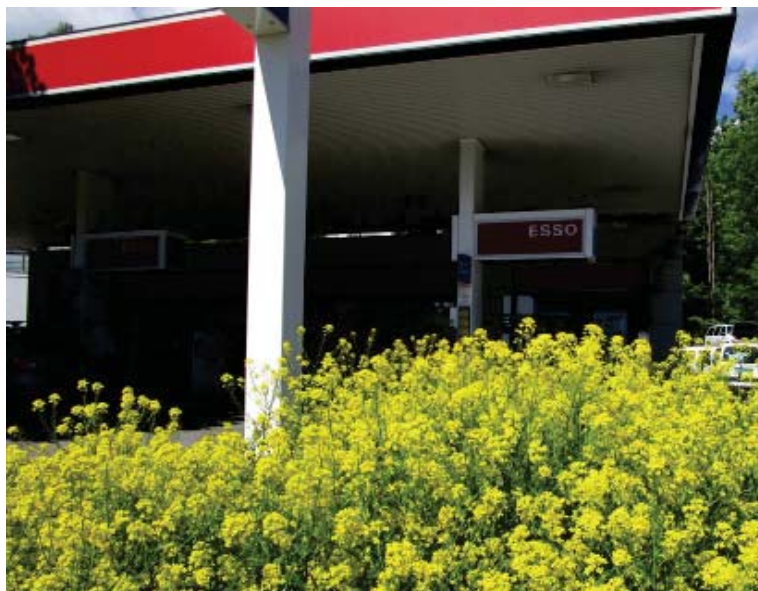
Bestand av fremmed art, trolig russekål (*Bunias orientalis*),  
Gml. Dr. vei 39

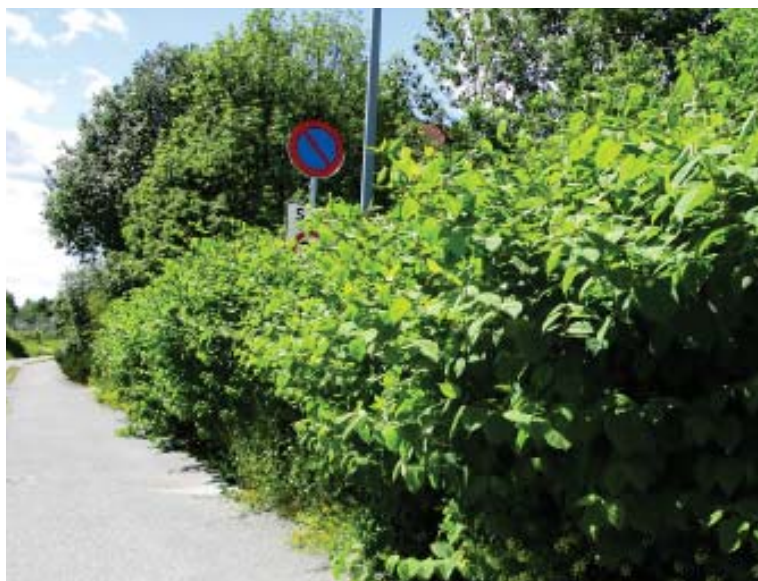
En stor bestand av parkslirekne (*Reynoutria japonica*). Parkslirekne er på norsk svarteliste og anses å utgjøre svært høy risiko for naturmangfoldet i Norge.

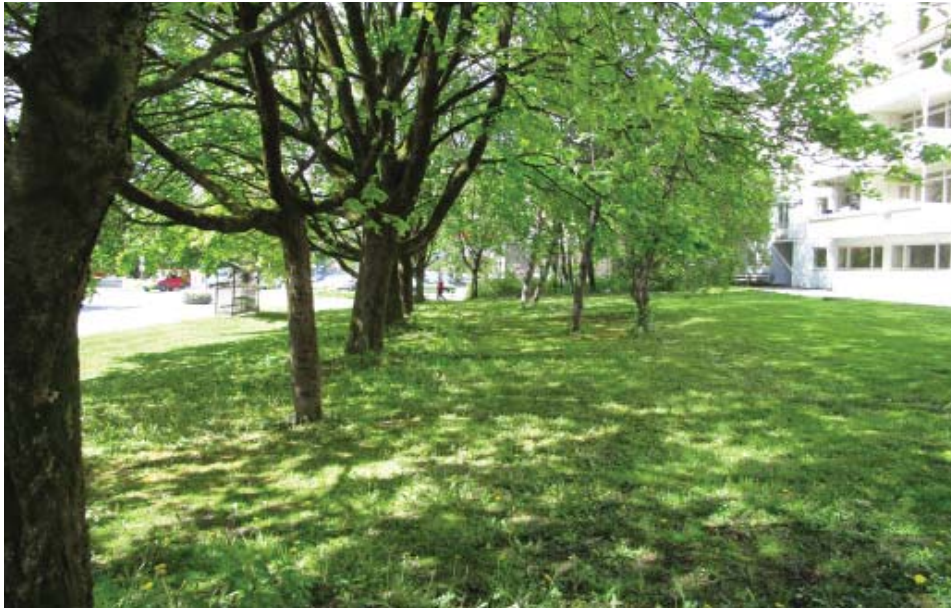
I dette parkområdet i sentrum står blant annet flere store lønnetrær som bør bevares.

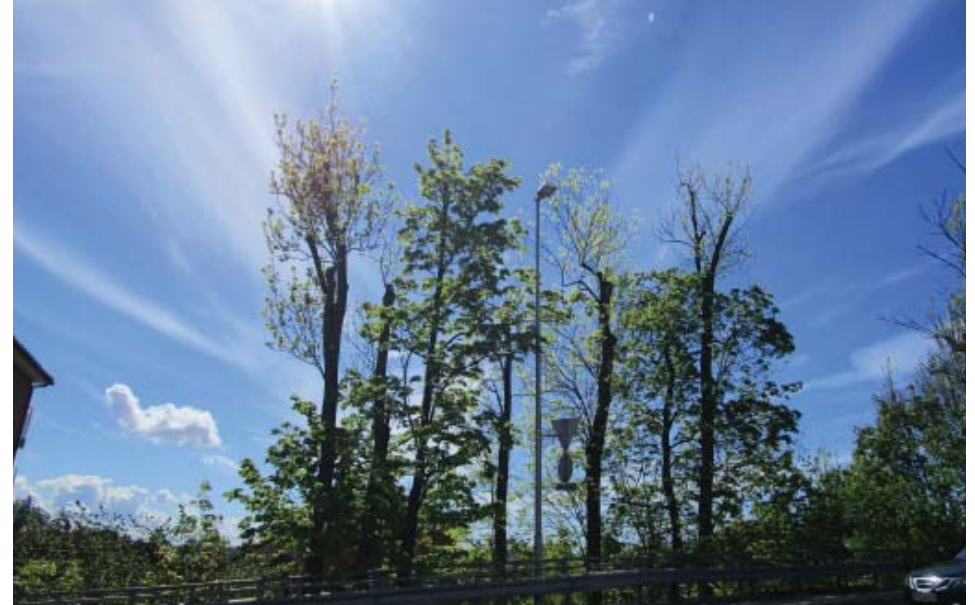
Asketrær ved Gamle Drammensvei 48. De er hardt beskåret, men er viktige å bevare av hensyn til sjeldne arter av sopp, lav, mose og insekter. Gamle trær er også viktige for fugler og flaggermus.

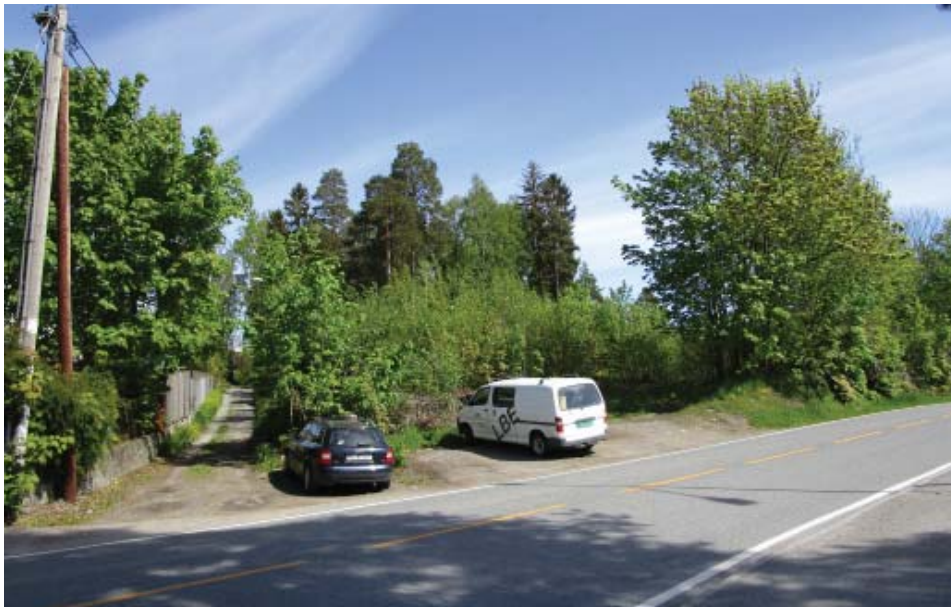
Skogen nord i planområdet har flere varmekjære arter. Området har vært hogget ned, men er nå relativt gjengrodd. Området har stort potensial for biologisk mangfold, men hadde trengt noe rydding for å få inn mer lys. Furuer bør bevares.

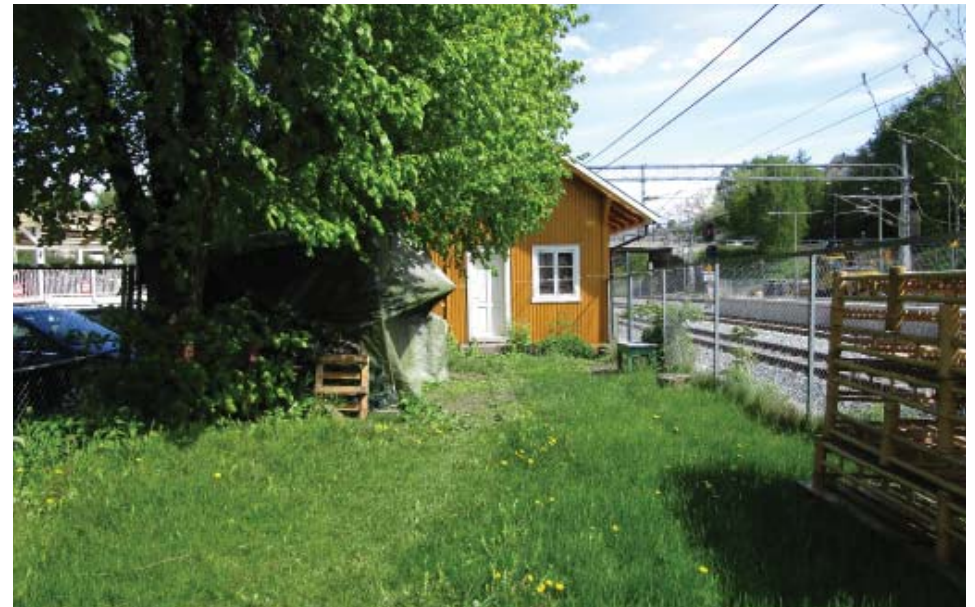
I stasjonshagen står en linderekke som trolig har vært kollet. Disse bør bevares.

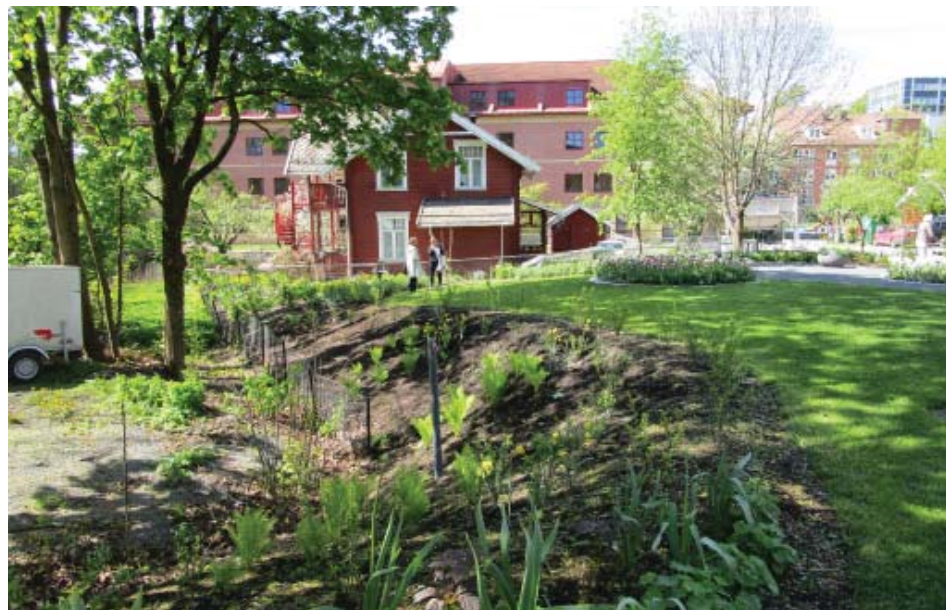
Forsenkningen i terrenget viser hvor bekken har gått.

Bekkeåpning anbefales på Stabekk av flere grunner. Åpning av bekk vil være et estetisk flott innslag i en offentlig park og vil gi besøkende gode opplevelser både med lyden og synet av rennende vann. Det anbefales at deler trasé for tidligere bekkeløp åpnes og blir en del av grøntstrukturen i området rundt den offentlige parken ved Kolstad og Gladheim. Vann tas fra en stor overvannsledning som ligger i samme trasé. Den rørlagte bekken anbefales ikke tatt opp igjen da det antas at den er forurensset. Bekkeåpning vil kunne gi store estetiske og opplevelsesmessige kvaliteter, samt være positivt for fordrøyning av overvann og for biologisk mangfold.

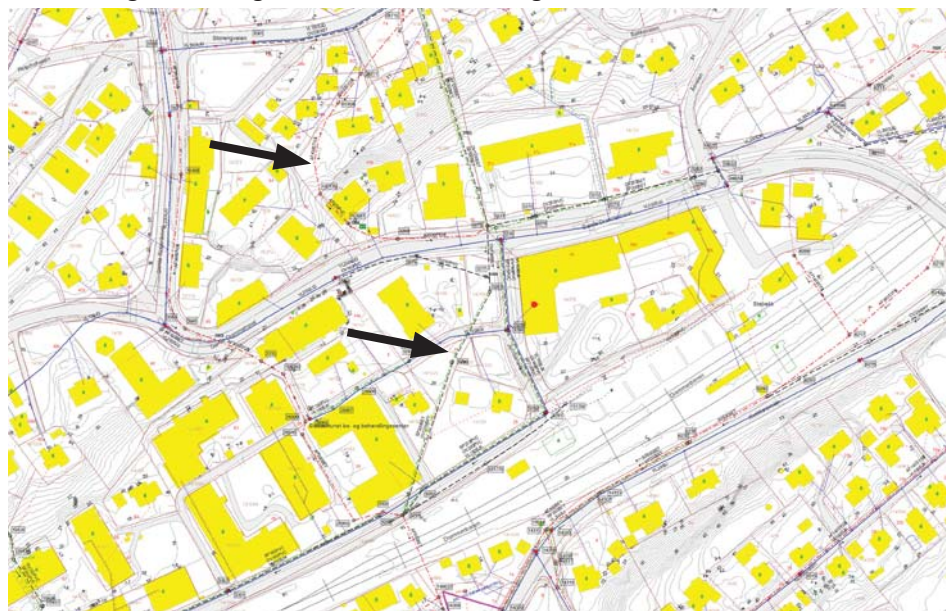
Vann- og avløpskart for Stabekk. Piler viser at bekkeløp er lagt i rør.

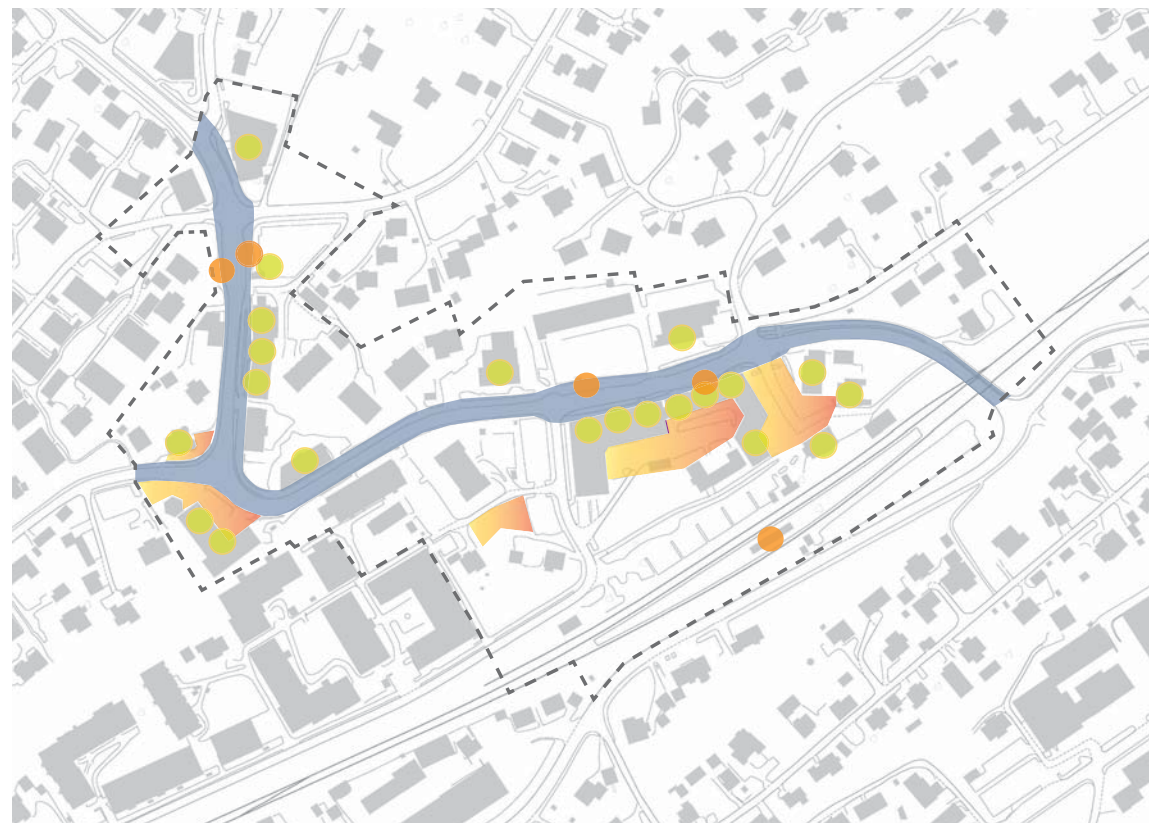
Over: Kartet viser registreringer av dagens utadrettede funksjoner og byrom/ gaterom på Stabekk. Det er ikke skilt mellom kommersielle og ikke-kommersielle møteplasser. Stiplet svart linje er avgrensning av planområdet for områdereguleringen.

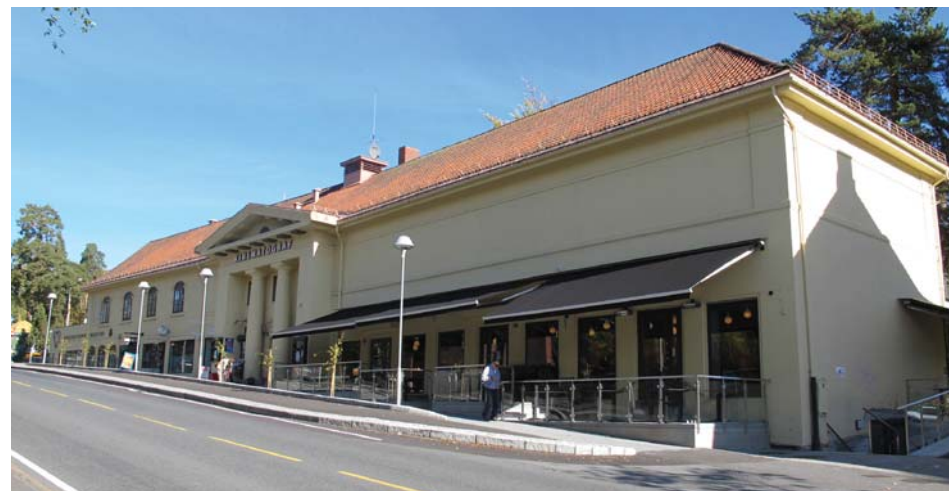
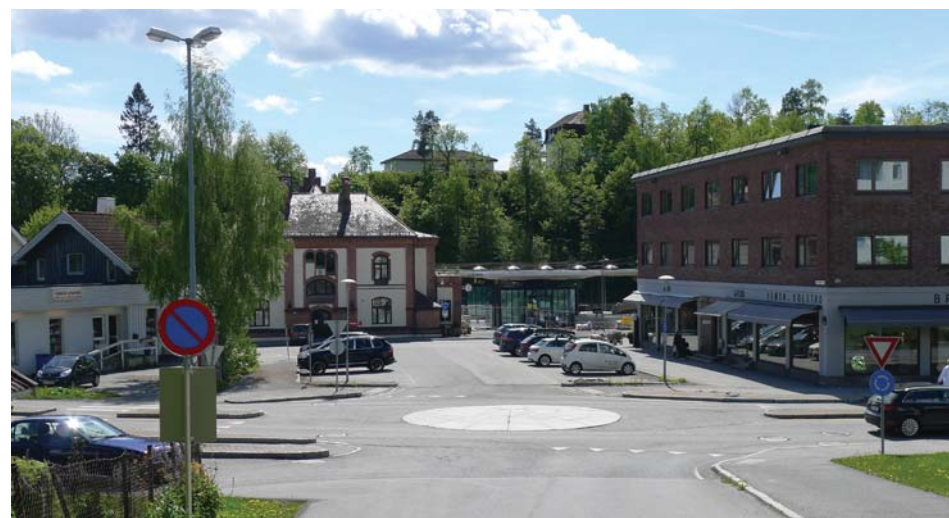
Øverst til høyre: Aktivitetene på øvre Stabekk foregår i hovedsak i forbindelse med kinobygget. Møteplasser er Jeppe, Kulturhuset Stabekk kino og butikkene i kinobygget, Svingen og Gamle Drammensvei 48.

Til høyre: Stasjonsplassen på nedre Stabekk har en klar byromsmessig karakter. Stasjonsbygningen er et viktig landemerke. Plassen er hovedatkomsten til Stabekk stasjon, men er utformet utelukkende på bilistenes premisser.

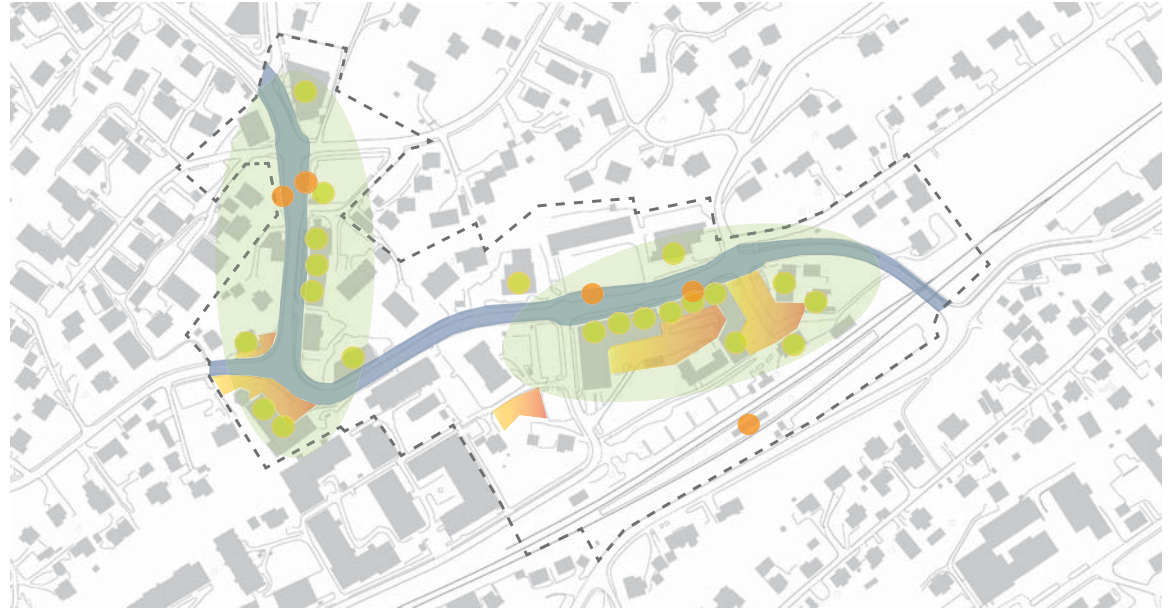
Over: De utadrettede funksjonene på Stabekk ligger i to "klynger", noe som gjør at Stabekk oppleves to-delt. Dette forsterkes av topografien med den relativt bratte bakken opp fra nedre Stabekk.

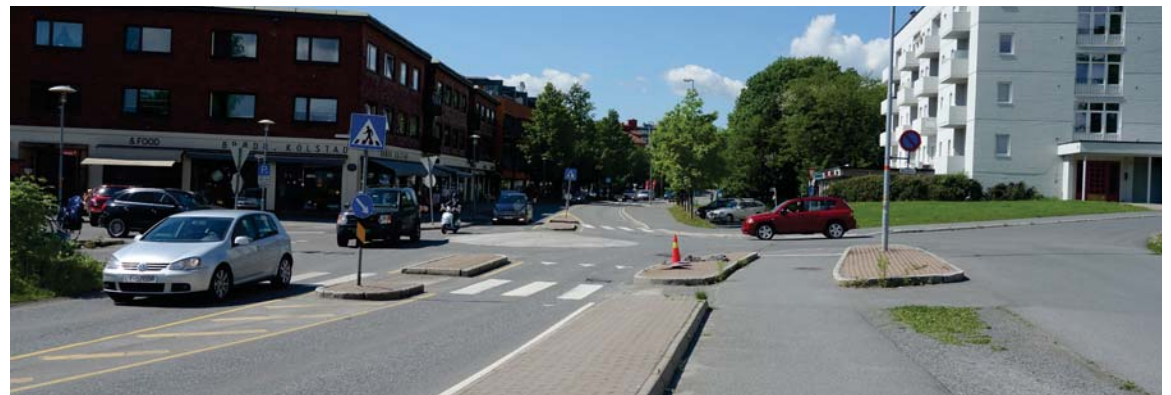
Under: Gaterommet har en stor bredde som kan utnyttes bedre med tanke på møteplasser og større areal til gående og syklende.

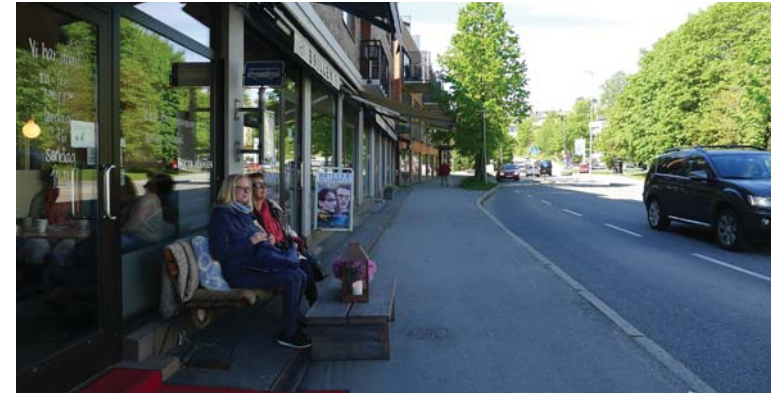
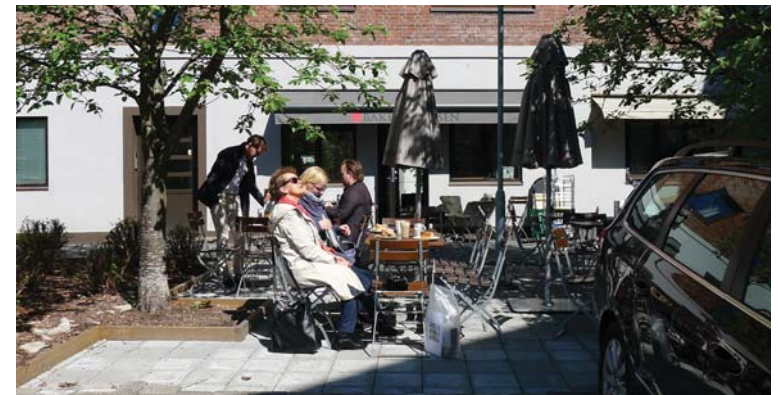
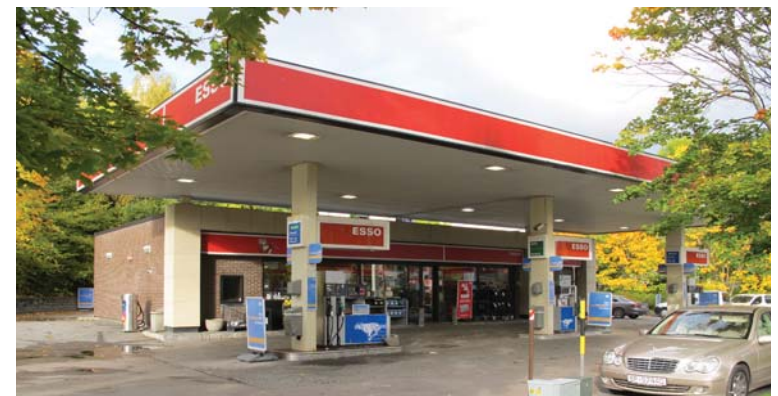
Øverst: Fortauet langs forretningsbygget "Stabekkkhuset" er en kommersiell møteplass. Utenfor bakeriet finnes sittemulighet for fire personer. Arealet er store deler av dagene skyggelagt, virker trangt mot bussholdeplassen og innbyr derfor ikke til langvarig opphold med unntak av på varme sommerdager. Til høyre: I bakgården til Stabekkkhuset er det lagt til rette for uteservering for Baker Hansen. Gårdsrommet er lunt, solrikt på formiddagen og avskjermet for trafikk. Store deler av byrommet er i bruk som parkeringsplass.

Nederst til høyre: Esso-stasjonen er en møteplass, primært for bilistene, men også for andre. Det kan diskuteres om en veirelatert funksjon som dette bør ligge i et bymessig sentrum, eller om den bør ligge utenfor sentrum. Ved en eventuelt høyere utnyttelse av tomten kan en bensinstasjon inngå i en første etasje hvis det er aktuelt å beholde funksjonen.

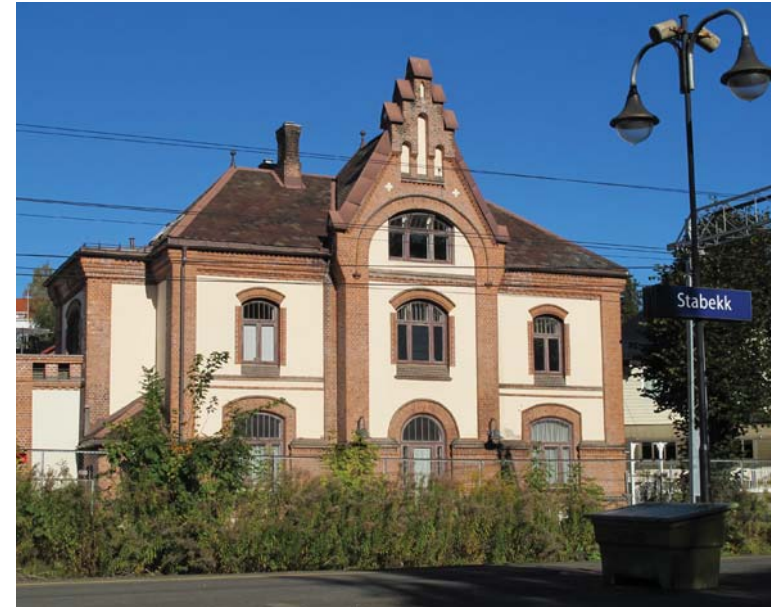
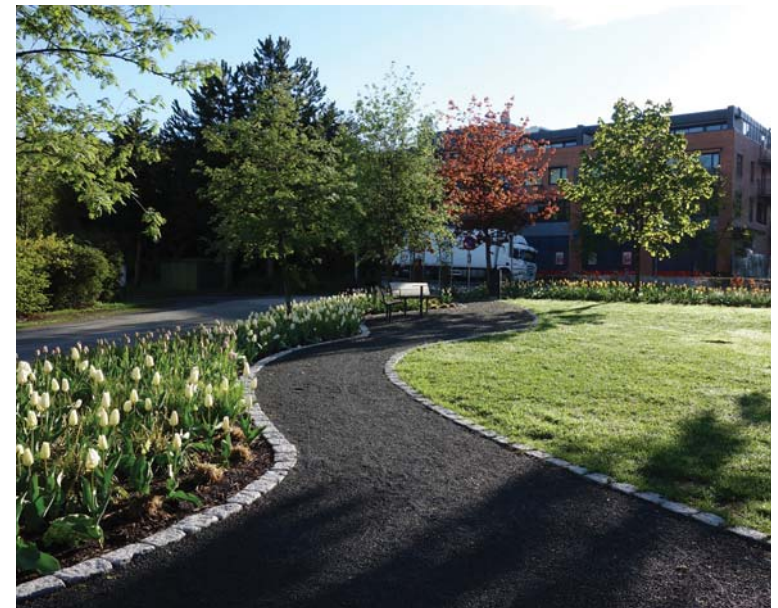
Over til høyre: Selv om stasjonsbygningen ikke lenger har funksjon direkte tilknyttet jernbanen, er den et signalbygg for stasjonen og for Stabekk. Nytt heisbygg og atkomst til perrongene ligger rett vest for den gamle stasjonsbygningen. Atkomsten til stasjonen er ikke godt tilrettelagt for gående og syklende, og området ved stasjonen fungerer ikke som en møteplass som inviterer til langvarig opphold.

Til høyre: Parken i Jernbaneveien er nylig opparbeidet til en romantisk liten park med slyngende grusganger, små plener, sitteplasser og løk-/ staudebed. Parken oppleves å ligge "bortgjemt" da den ikke er synlig fra Gamle Drammensvei.

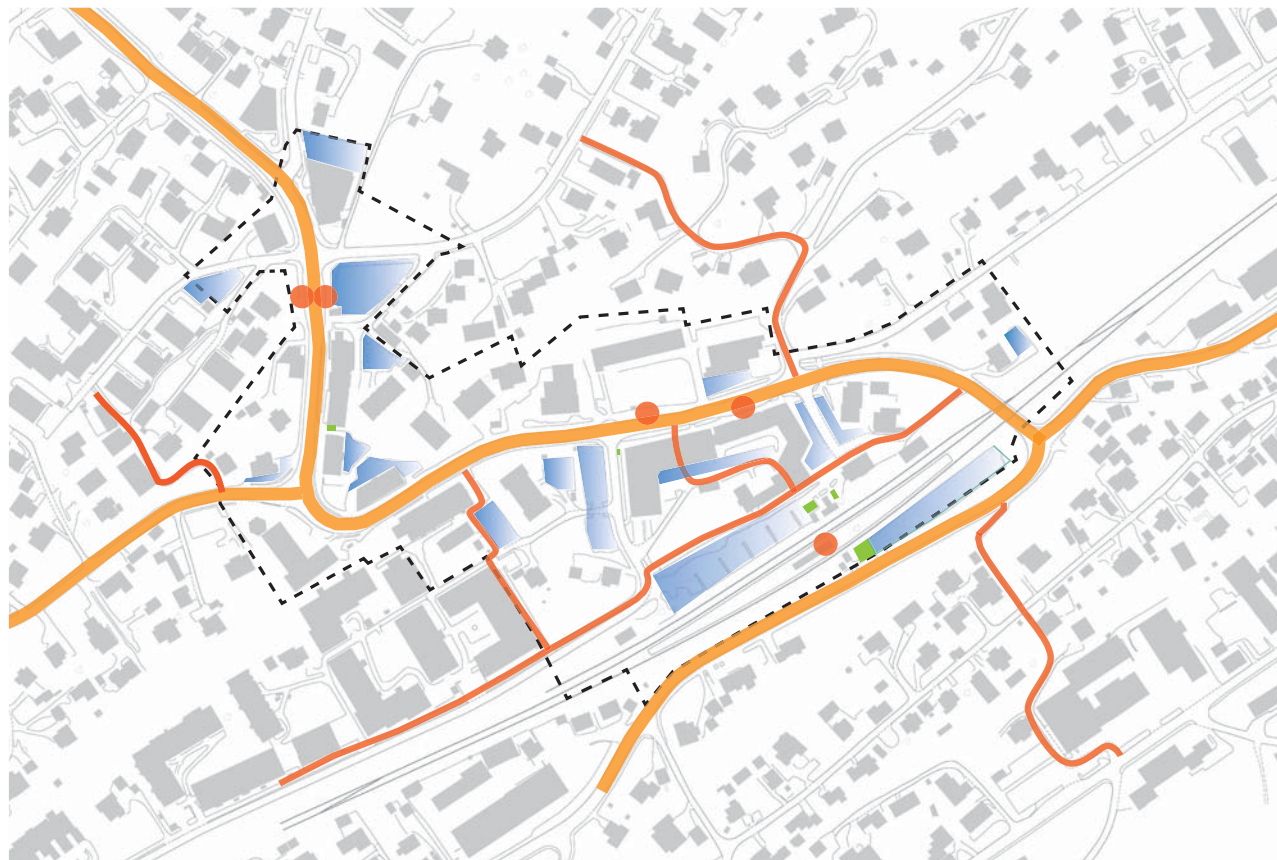
#### Tegnforklaring

Hovedferdselsårer (alle trafikanter)  
Viktige gangforbindelser/ snarveier  
Holdeplasser/ togstasjon  
Parkering sykkel/ bil
