# Stedsanalyse

## Områderegulering Stabekk sentrum

planID 2014007  
arkivsakID 15/89884  
JpostID 15/183925 september 2015

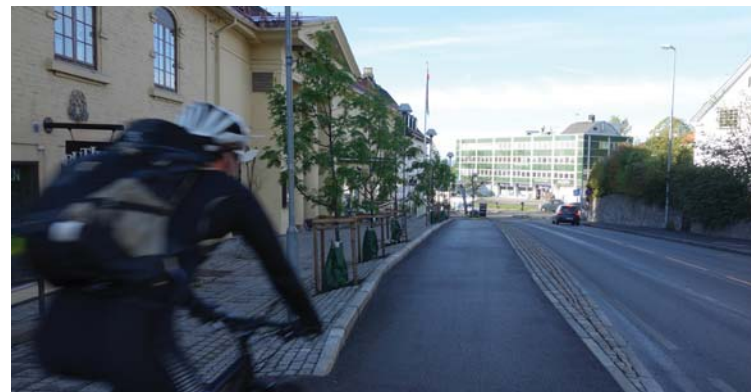
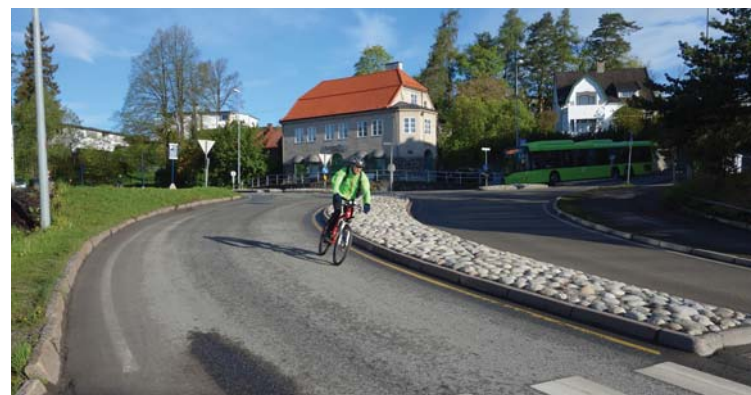
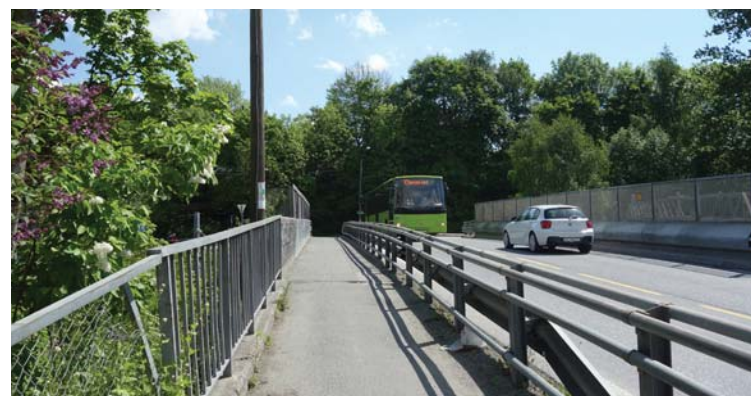
Til høyre: Langs kinoen er det etablert separat sykkelvei og en trerekke mellom denne og fortausarealet. Løsningen virker "trang" og anstrengt, og overgangen til bredt fortau både ovenfor og nedenfor er uløst estetisk sett. Stimleareal og uteareal langs kinoen er svært knapt.

Til høyre under: Enkelte transportsyklister foretrekker å sykle i veibanen, her i Svingen. Det er opparbeidet trafikkøyer med rullestein inn mot krysset mellom Gamle Drammensvei og Gamle Ringeriksvei.

Til høyre nederst: Gangbrua over jernbanen er i dag svært smal. Statens Vegvesen planlegger utvidelse til totalt 3-3,5 meter, som skal gjennomføres høsten 2015.

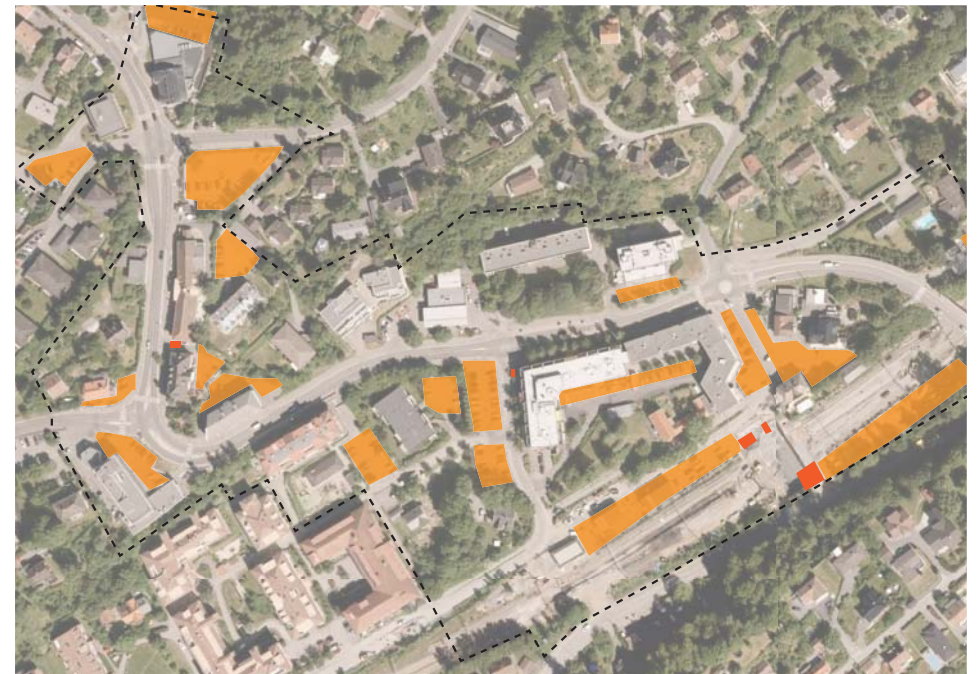
Til høyre: Parkeringsplasser på Stabekk (bil: oransje flater, sykkel: røde flater), både private og offentlige. Det er nylig reetablert innfartsparkeringer på begge sider av stasjonen.

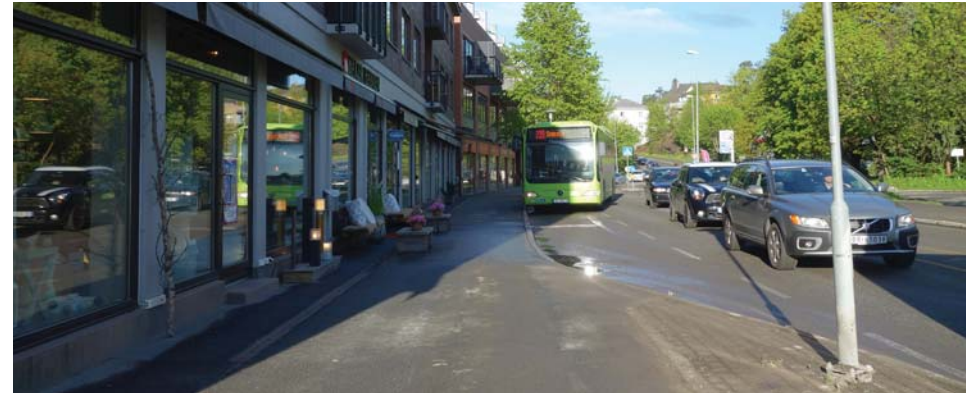
Over: Langs Stabekkkhuset er fortauet innsnevret for å gi plass til bussholdeplassen. Arealet langs forretningene er smalt.

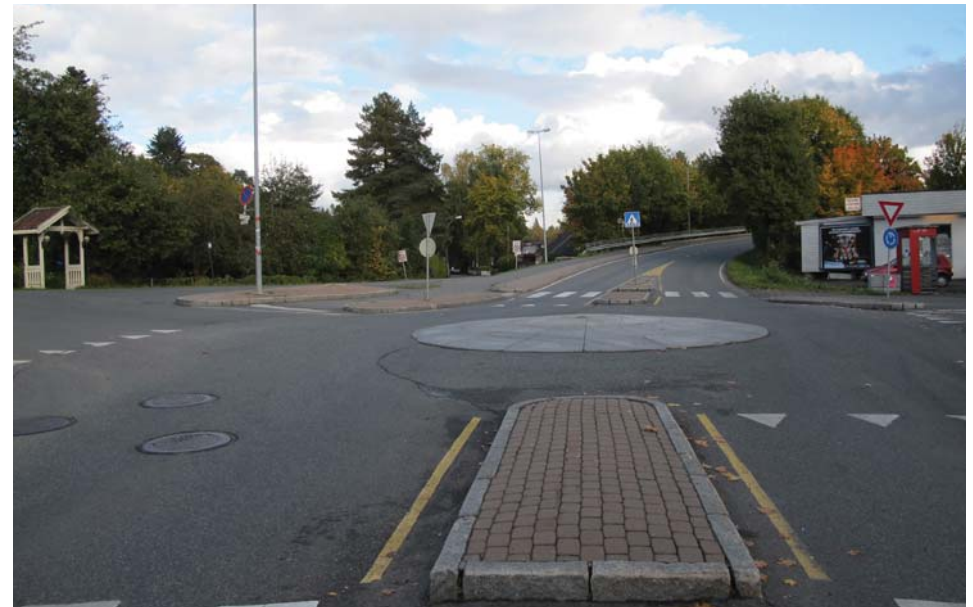
Under: På nedre Stabekk er det anlagt flere rundkjøringer og trafikkøyer. En stor del av arealet er grøtt og er utformet som en landevei. Separat sykkelvei går på venstre side bort til gangbrua.

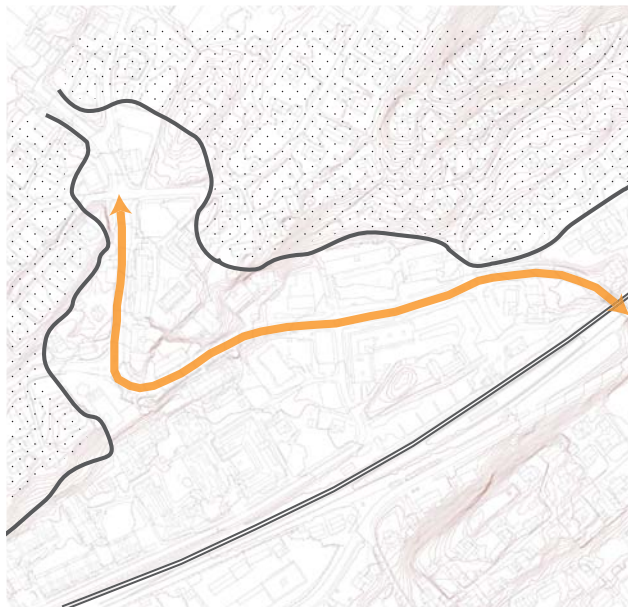
### 1. Tydelig ytre avgrensning mot omgivelsene.

Sentrumsområdet avgrenses naturlig av jernbanen i sør og topografien/ villaområdene mot nord. Det anbefales at sentrum videreutvikles innenfor den naturlige eksisterende avgrensningen, slik at sentrum blir kompakt med korte avstander og arkitektonisk fremstår tydelig.

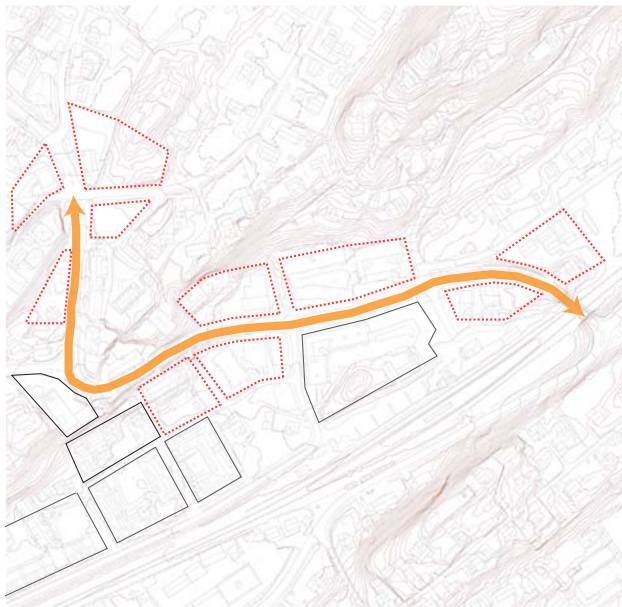
### 2. Videreutvikle kvartalsstrukturen.

Det anbefales å videreutvikle strukturen som er påbegynt med Stabekkehuset. Kvartalsstruktur er en bymessig struktur som kan gi høy utnyttelse uten å bygge høyt. Kvartalene kan være åpne eller lukket. Felt som bør vurderes for nybygging/ fortetting er markert med rød stipling på kartet.

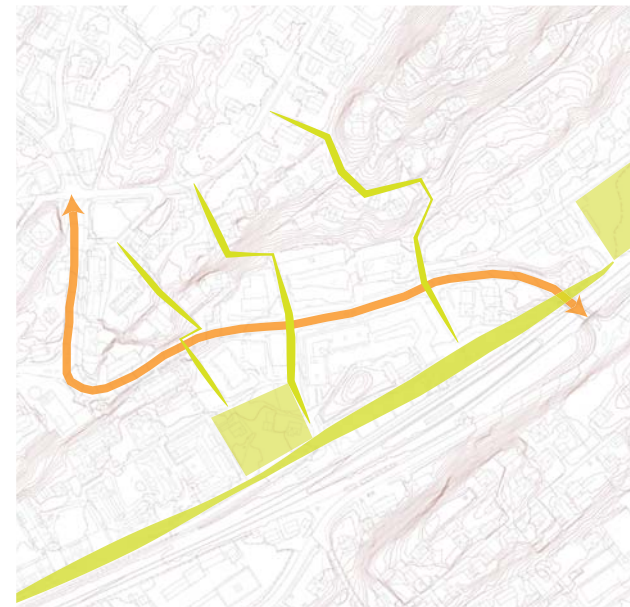
### 3. Videreutvikle grøntstrukturen.

Det anbefales at kvartalet ved jernbaneveien videreutvikles som park, der de to kulturminnene inngår. Parken forbindes med Stabekkeparksen (i øst utenfor planområdet) med et grøntbelte langs jernbanen. Tverrforbindelser i form av snarveier på tvers av terrenget bør etableres.

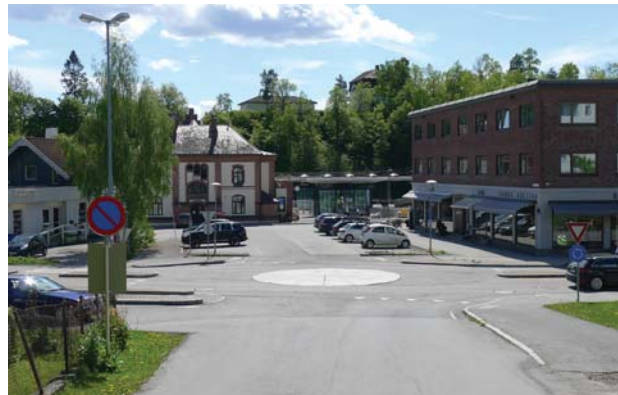
Over: Stabekkhuset er i 3 etasjer, nabobygget i tre høyere etasjer og med en inntrukket toppetasje.

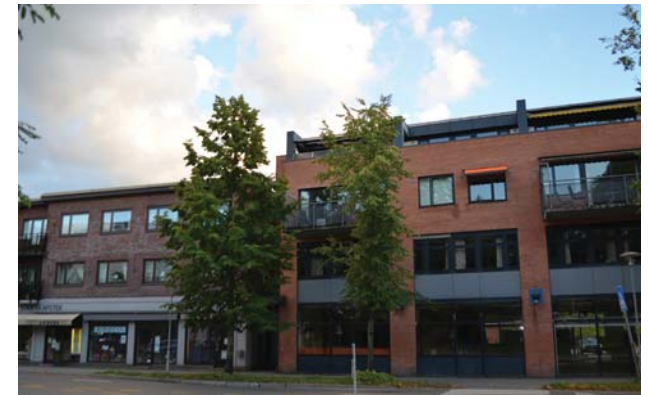
Under: Stabekk kino er i to etasjer, der den nederste etasjen går inn under gatenivå i øverste del. Andenæs-gården er i fire etasjer, bygningen er tilbaketrukket fra gateliv.
