# Oslo

## Viktig naturmangfold med nærhet til inngrep i dagen

Dok.nr.: PF-U-070-RA-0023

Det skal bygges T-bane til Fornebu; denne skal kobles på eksisterende T-banenett på Majorstua. Den nye T-banelinja skal for det meste gå under bakken, men i de områdene det blir inngrep i dagen skal viktig naturmangfold dokumenteres, og om mulig, ivaretas.

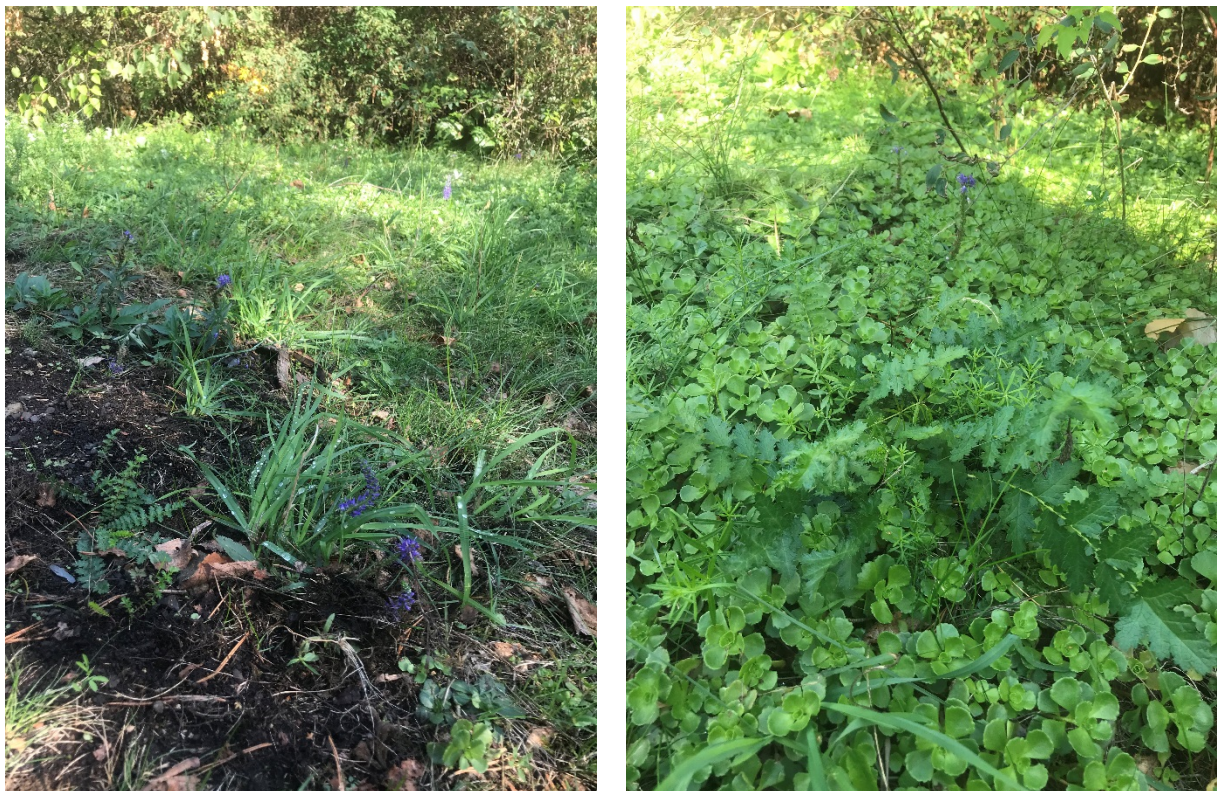
Figur 5-1: Flere individer av aksveronika (VU) (venstre), og bladverket til knollmjørdurt (NT), gravbergknapp (SE) og lintorskemunn (høyre) i lysning i skogen (kartreferanse 1, vedlegg 1).

| Kart-ref | Delområde (figur 1) | Naturtype / rødliste | Info og anbefaling | Verdi |
|---|---|---|---|---|
| 1 | Fornebu<br><br>Nærmeste adresse:<br>Snarøyveien 15<br><br>10,6273798°E<br>59,8921985°N | Rødlistearter | <p><b>Informasjon:</b> Skog og gammel hage med en lysning i midten, hvor rødlisteartene aksveronika (VU) og knollmjørdurt (NT) ble funnet. Over 20 individer av aksveronika, og over 30 av knollmjørdurt. Aksveronika er ansett som ansvarsart for Oslo og Akershus (Gammelfmo m.fl. 2016) samt for Bærum kommune spesifikt (Fylkesmannen i Oslo og Akershus 2018). I nord-øst finnes det fragmenter av naturlig lågurtedelløvskog (VU). Andre arter påtruffet: Prikkerikum, smørbukk, stankstorkenebb, blåklokke, kvitmaure, matsøtmispel (LO) og ask (VU). Gravbergknapp (SE) vokser innover lokaliteten og truer rødlisteartene. Se 5.3 Rødlistearter.</p> <p><b>Anbefaling:</b> Unngå inngrep i lokaliteten. Forhindre videre gjengroing ved å fjerne oppslag av trær og busker i lysningen i skogen, og luke fremmedarten gravbergknapp. Kollen ligger utenfor anleggsområdet og vil ikke bli berørt. Det er gjennomført en utdypende vurdering etter naturmangfoldloven i vedlegg 11.</p> <p>Det er vurdert at det ikke er behov for ytterligere sikring rundt lokaliteten da den ligger utenfor anleggsområdet. Området vil være sikret gjennom tydelig avgrensning av anleggsområdet med anleggsgjerde som er trukket noe vekk fra lokaliteten. Fare for skade på grunn av maskiner etc. anses som liten.</p> <p><b>Anbefalte tiltak:</b></p> <ol style="list-style-type: none"> <li>1) Masser med fremmede arter skal ikke lagres inntil lokaliteten.</li> <li>2) Det skal gjøres tiltak for å unngå at støv fra anleggsområde blåser inn over naturtypelokaliteten, dette kan gjøres ved vanning av masser eller annen metodikk, avhengig av hvilke masser som skal behandles. Utdypende vurdering mtp. naturmangfold er beskrevet i vedlegg 12 og i kapittel 6.4 Støvtiltak</li> </ol> | Svært viktig |

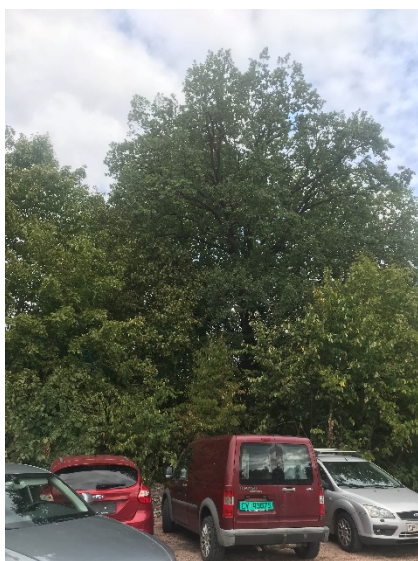
Figur 6-1 Utvalgt naturtype hul eik, sett fra parkeringsplassen sør for treet.

| Kart-ref | Delområde (figur 1) | Naturtype / rødliste | Info og anbefaling | Verdi |
|---|---|---|---|---|
| 2 | Fornebu<br><br>Nærmeste adresse:<br>Snarøyveien 75 | Utvalgt naturtype hul eik | <p><b>Info:</b> Eik med 340 cm i omkrets. Oppfyller derfor kravene til utvalgt naturtype hule eiker (Direktoratet for naturforvaltning, 2012). Noe sprekkebarkdannelse, hvilket høyer verdien og potensialet for vedboende insekter, samt moser og lav.</p> | Svært viktig |

| Kart-ref | Delområde (figur 1) | Naturtype / rødliste | Info og anbefaling | Verdi |
|---|---|---|---|---|
| | 10,6221657°E<br>59,8908327°N | | <p><b>Anbefaling:</b> Dagens reguleringsplan og utbyggingsplaner medfører at treet felles. Siden dette er en utvalgt naturtype må det søkes tillatelse for felling.</p> <p>Det er gjennomført en utdypende vurdering etter naturmangfoldloven i vedlegg 11.</p> | |

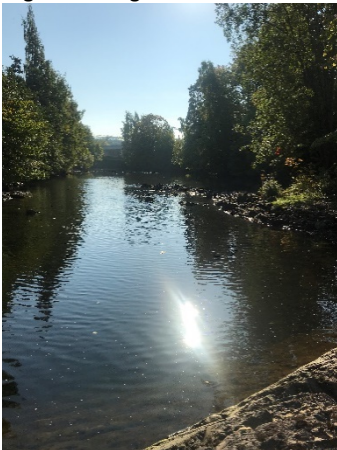
| Kart-ref | Delområde (figur 1) | Naturtype / rødliste | Info og anbefaling | Verdi |
|---|---|---|---|---|
| 3 | <p>Lysaker</p> <p>Nærmeste adresse: Elveveien</p> <p>10,6367670°E<br/>59,9142980°N</p> | Kantvegetasjon<br>Lysakerelva | <p><b>Informasjon:</b> Kantvegetasjon til et svært viktig vassdrag, Lysakerelva. Kantvegetasjonen består av vasshøymol, selje, svartor, bjørk, brunrot, ask (VU), alm (VU), kanadagullris (SE), rosebusker, sennegrass, spisslønn, fredløs, gråor og gulldusk. Én ask står like ved (195 cm omkrets). Mongolspringfrø (SE) er registrert i tilgrensende bed.</p> <p><b>Anbefalinger:</b> Unngå inngrep i lokaliteten. Dette gjelder all vegetasjon, løsmasser og jord innenfor avgrenset område. Dersom inngrep må gjøres bør det utføres målrettet revegetering og beplantning i ettertid, for å gjenskape områdets naturlige vegetasjon.</p> <p>Dersom kantsonen berøres må Natur og idrett i Bærum kommune kontaktes.</p> <p>For å sikre dette området skal det settes opp anleggsgjerder som hindrer anleggsarbeidet å gjøre skade på naturen i figuren. Disse gjerdene bør plasseres i samråd med fagkyndig biolog.</p> <p>Det er gjennomført en utdypende vurdering etter naturmangfoldloven i vedlegg 25.</p> | Svært viktig |

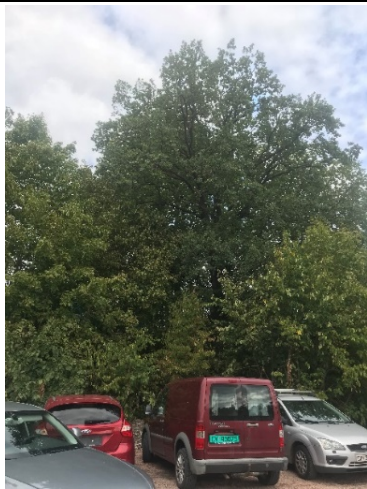
Tabell 1: Beskrivelse registrering nr. 2. hul eik.

| Fornebu nr. 2 | Naturtype / rødliste | Info og anbefaling |
|---|---|---|
| | <p>Utvalgt naturtype hul eik</p> <p>Fornebu</p> <p>Nærmeste adresse:<br/>Snarøyveien 75</p> <p>10,6221657°E<br/>59,8908327°N</p> | <p><b>Info:</b> Eik med 340 cm i omkrets. Oppfyller derfor kravene til utvalgt naturtype hule eiker (Direktoratet for naturforvaltning, 2012). Noe sprekkebarkdannelse, hvilket høynrer verdien og potensialet for sjeldne vedboende insekter, samt moser og lav.</p> |

Naturmangfoldloven og forskrift om utvalgte naturtyper inneholder ikke noe forbud mot å felle eiker som omfattes av forskriften, men § 53 i naturmangfoldloven slår fast at offentlige myndigheter skal ta særskilt hensyn til utvalgte naturtyper når det fattes vedtak eller treffes beslutninger. Før det besluttet å gjøre inngrep i en forekomst av en utvalgt naturtype, må konsekvensene for den utvalgte naturtypen klarlegges. Vurderingene skal skje etter prinsippene i § 8 – 12 i naturmangfoldloven.

En hul eiks verdi for naturmangfoldet bestemmes av *størrelsen* (omkrets), antall *rødlistearter*, om treet er *synlig hult*, og hvor dyp *sprekkebark* treet har. Disse fire faktorene kombineres og gir treet sin samlede vurdering av naturmangfold.

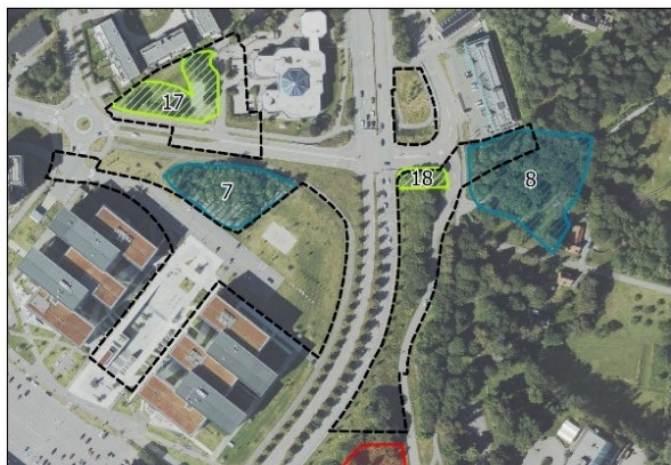
Figur 9-7 Svart stiplet linje er planavgrensningen, Figuren viser at planavgrensningen grenser tett inntil delområde 7.

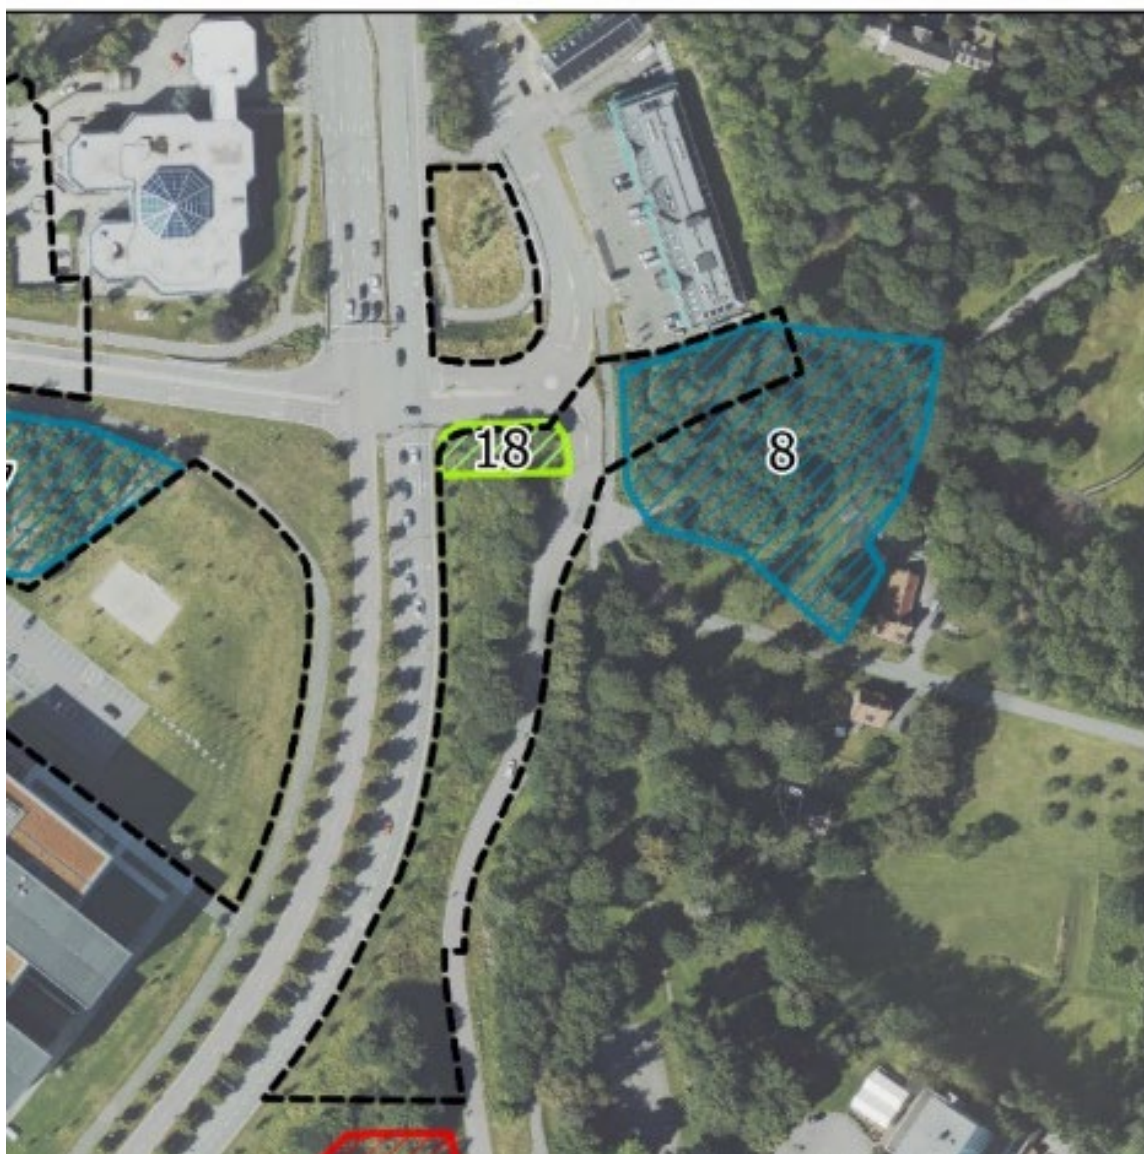
*Figur 9-8 Planavgrænsningen er vist med svart stiplest strek og viser arealbeslaget av tiltaket.*

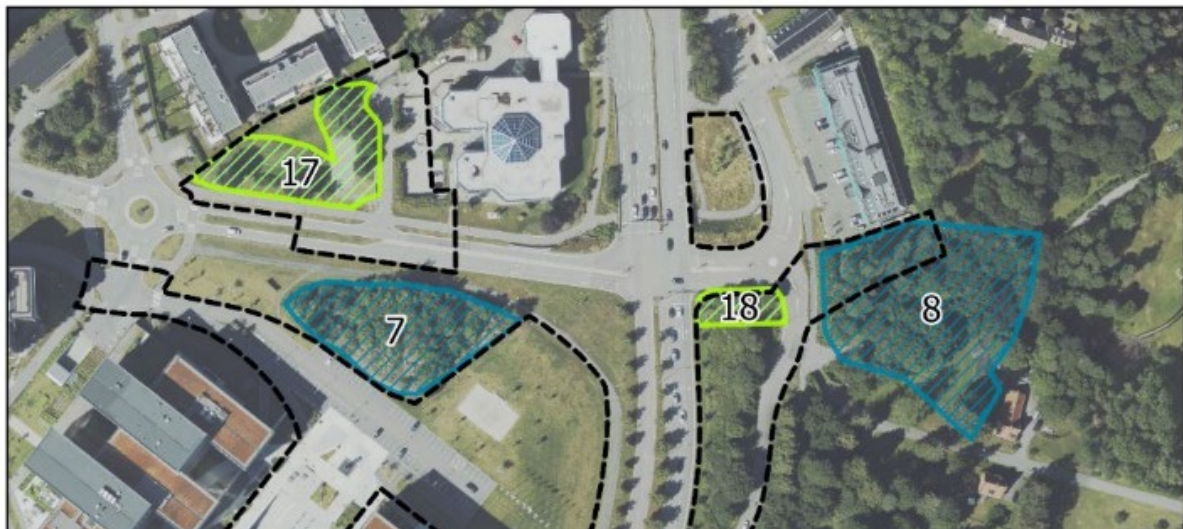
Figur 9-10 Utklippet viser at hele delområde 17 ligger innenfor planavgrensingen (svart stiplet linje). Hele delområdet blir fjernet.

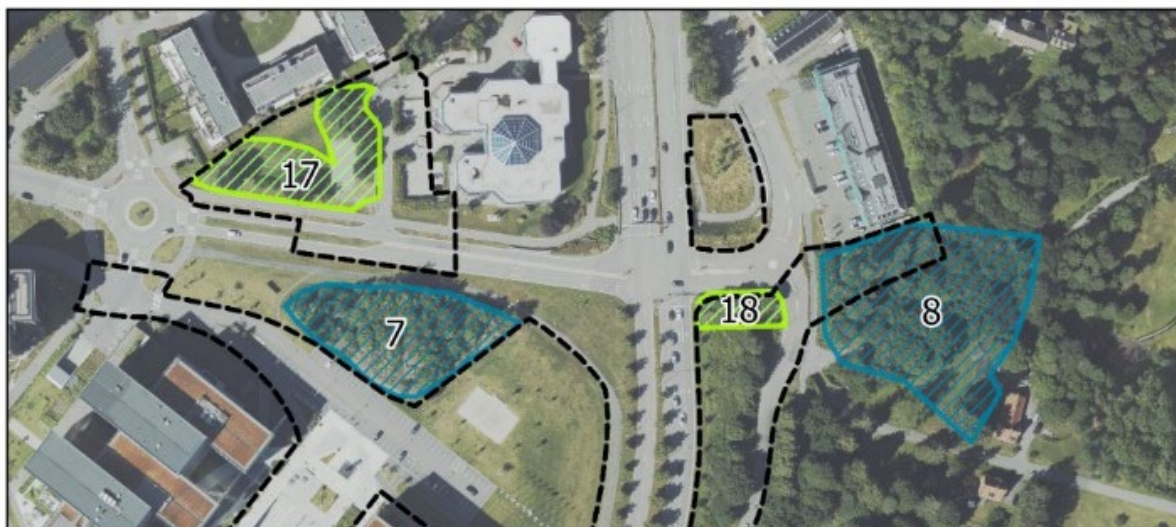
Figur 9-11 Utklippet viser at hele delområde 18 ligger innenfor planavgrensningen (svart stiptet linje). Hele delområdet blir fjernet.

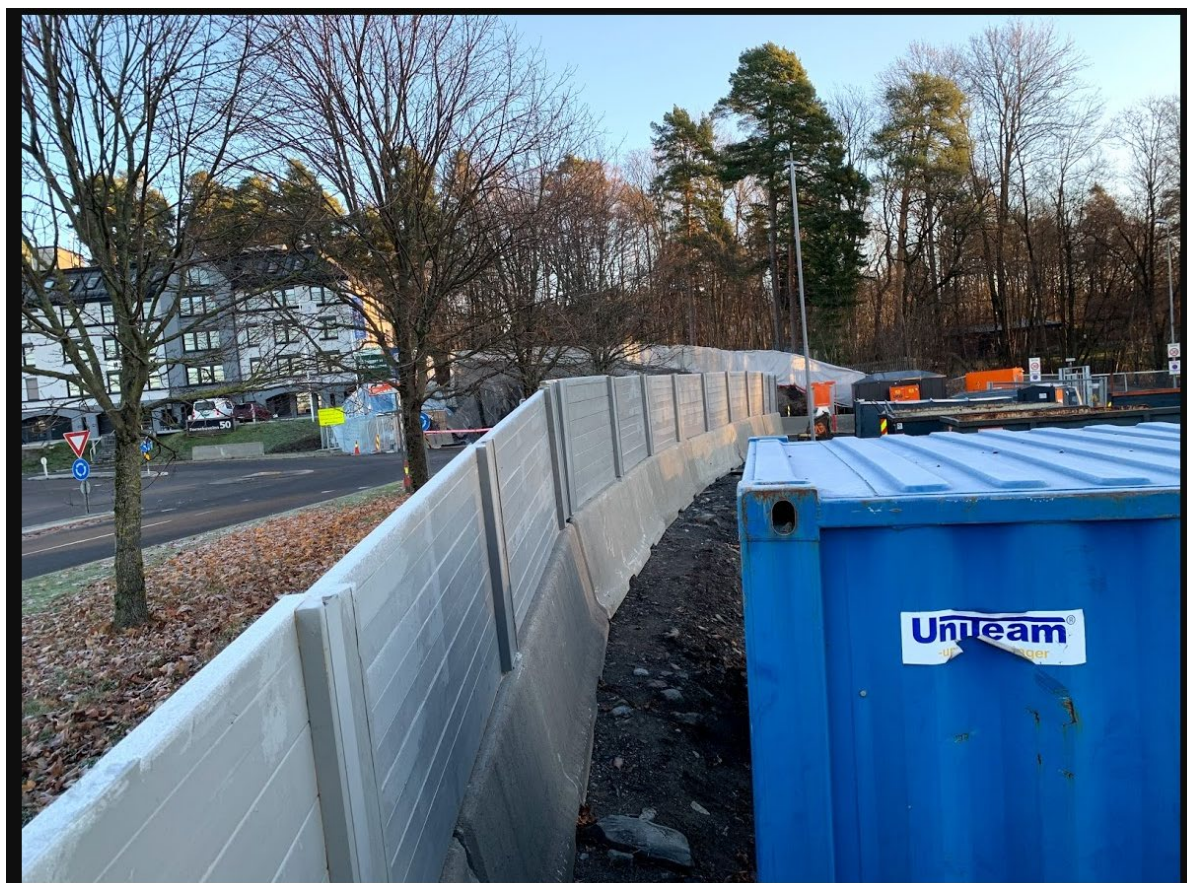
Figur 9-12 Viser bilde av de 4 gjenstående lønnetrærne i delområde 18. Bilde av FOB, 26.11 2020.

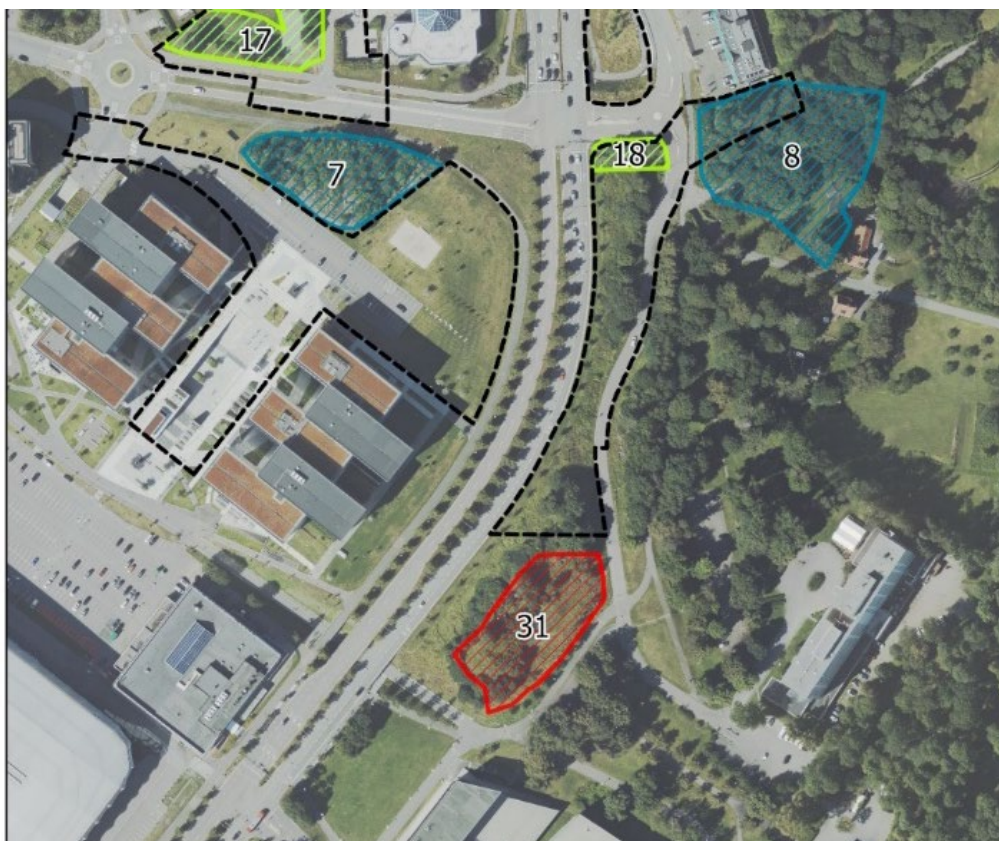
Figur 9-13 Utklippet viser hvor delområde 31 ligger i forhold til planområdet (svart stiplet linje)

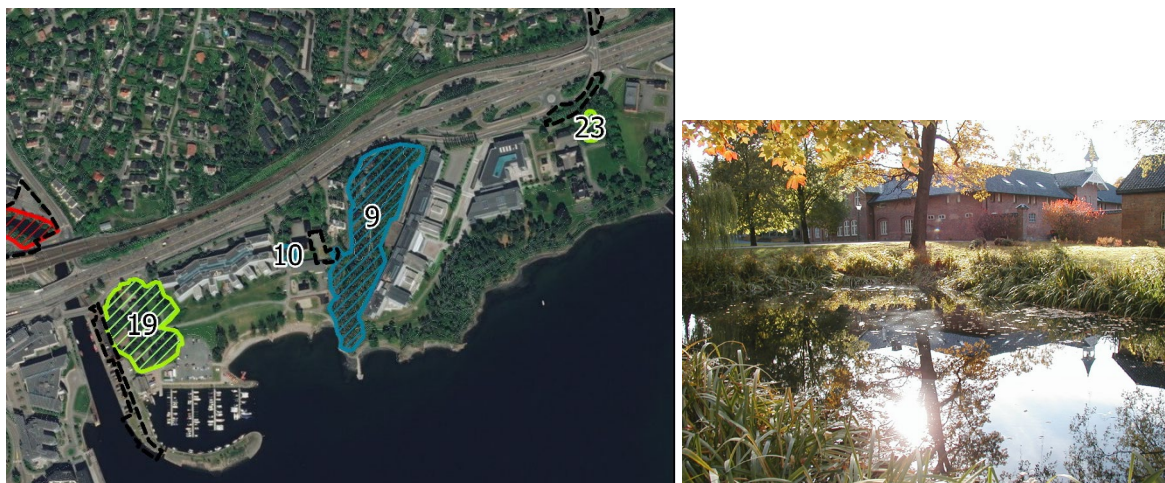
Figur 9-14 Utklippet viser hvor delområde 3 (Lysakerelva) ligger i forhold til planområdet (svart stiple linje). Til høyre foto fra hentet fra naturbase.
