# RAPPORT

**KARTLEGGING AV NATUR- OG JORDVERDIER – BALLERUD – JOHS FAALES VEI 80-100 –  
KLEIVVEIEN 22 – OMRÅDEREGULERING**

21.10.2021

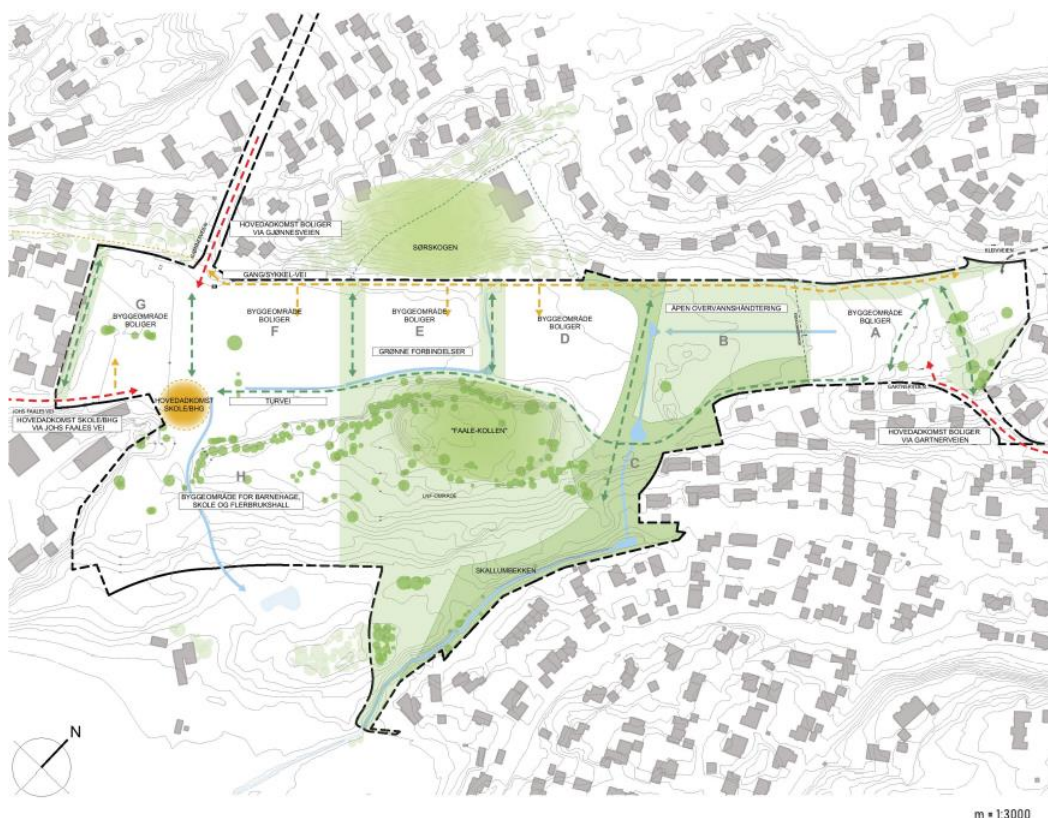
Figur 1-1. Skissert planalternativ med områdeavgrensning, delområdeinndeling og illustrert blågrønt nettverk. Kilde: Illustrasjonshefte, områderegulering for Ballerud / Johs Falles vei 80-100 / Kleivveien 22.

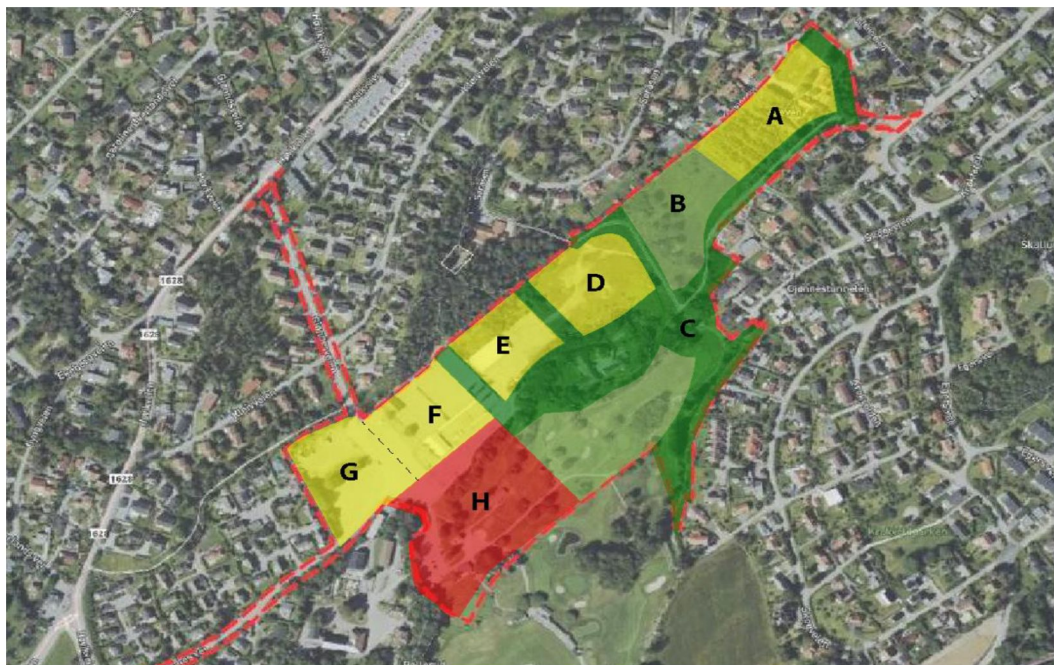
Figur 3-3. Feltnndeling, basert på formålskategorier beskrevet ovenfor.

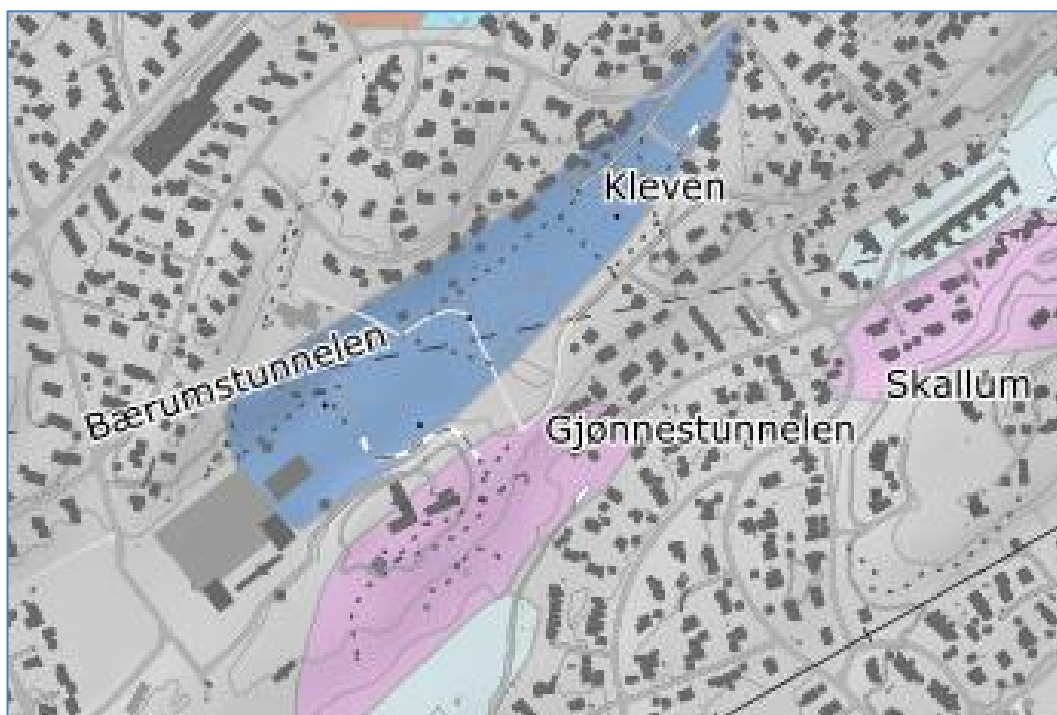
Figur 3-6. Løsmassekart. Mørk blå: marin strandavsetning, rosa: forvittringsmateriale, lys blå: tynn hav-/strandavsetning, grått: fyllmasse. Kilde: NGU.

Løsmassene i planområdet består av et belte av sammenhengende dekke marin strandavsetning, samt forvittringsmateriale ved anlagt golfbane. Sør for planområdet er et felt med tynn hav-/strandavsetning.

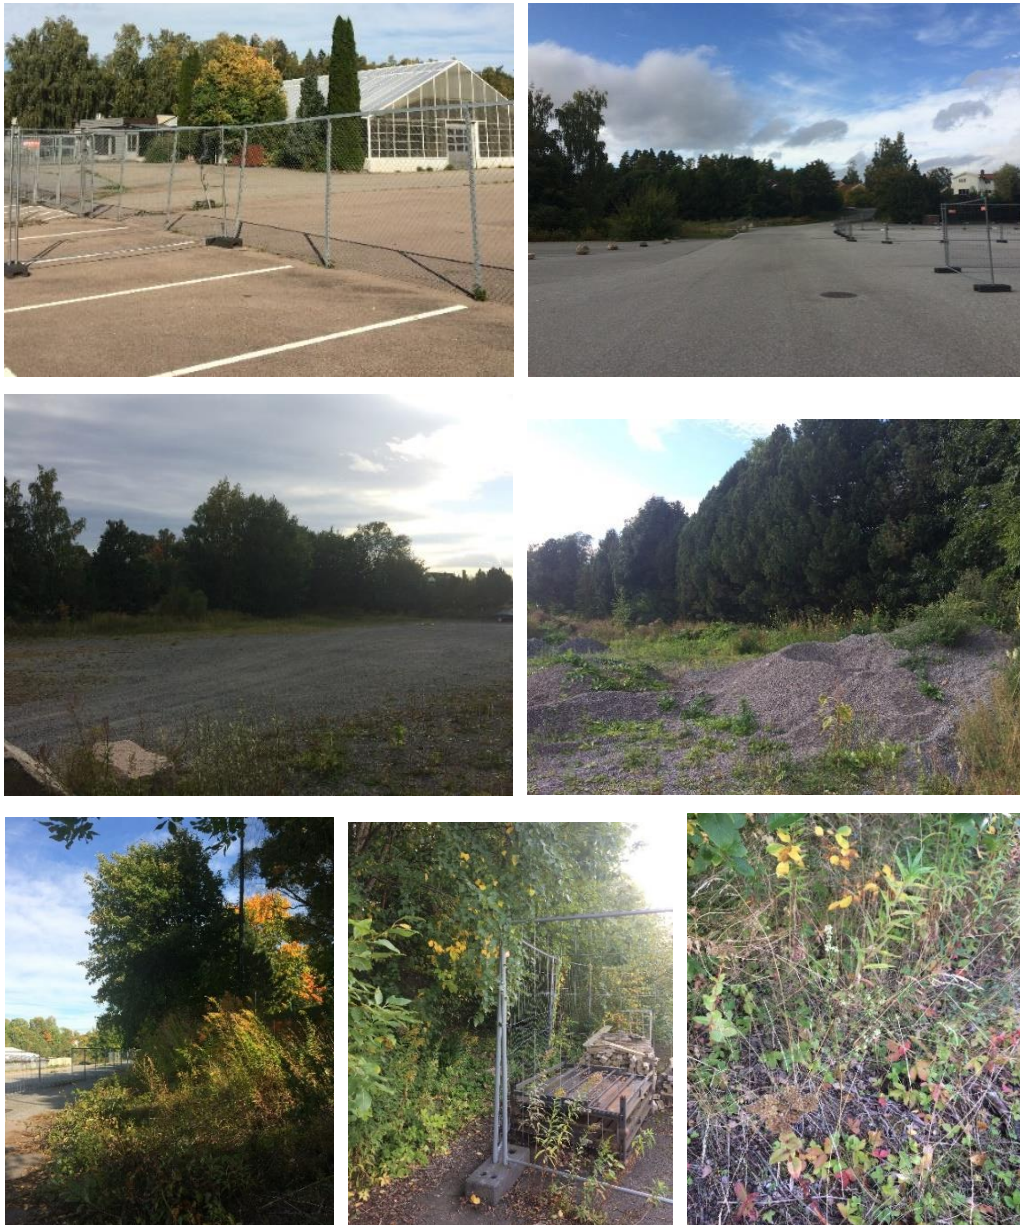
Området ved tidligere Ballerud Hagesenter med tiliggende parkeringsplass (Felt G og F) er sterkt påvirket mark med asfalterte flater. Gjerder og bebyggelse skaper tydeligere barrierer i landskapet. Ved grusplass i planområdet nordvestre del ble det gjort funn av de fremmede artene hvitsteinkløver (SE) og kanadagullris (SE).

Figur 4-1. Bilder fra sørvestre del av planområdet nære tidligere Ballerud Hagesenter. Harde asfalterte eller gruslagte flater, innslag av flere fremmede arter – kanadagullris og hvitsteinkløver avbildet. Foto: Sweco.

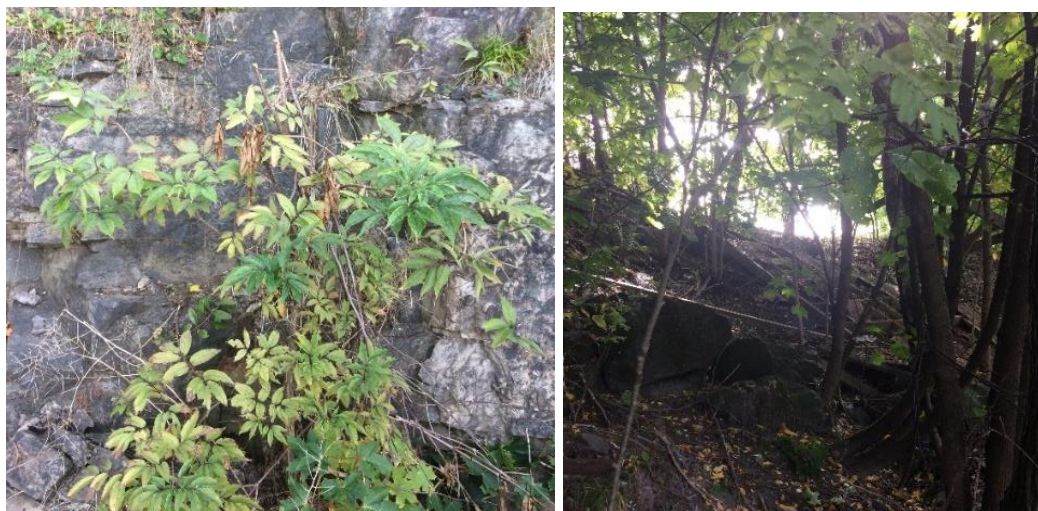
Tiliggende skråninger langs veitraseen sør for hagesenteret og mot Faale-kollen preges av gjengroing. Spisslønn, selje, bjørk og hassel, med spredte småtrær av alm (VU) og ask (VU) preger området. Skvallerkål og kalkindikatoren liljekonvall ses i bunnsjiktet, med innslag av de fremmede artene hvitsteinkløver (SE), valurt (SE) og rødhyll (SE) langs veien. En del søppel og større skrot ligger langs vei og i skogkanter.

Figur 4-2. Rødhyll (SE) og skrot i veiskråning mot Faale-kollen fra hagesenteret. Foto: Sweco.

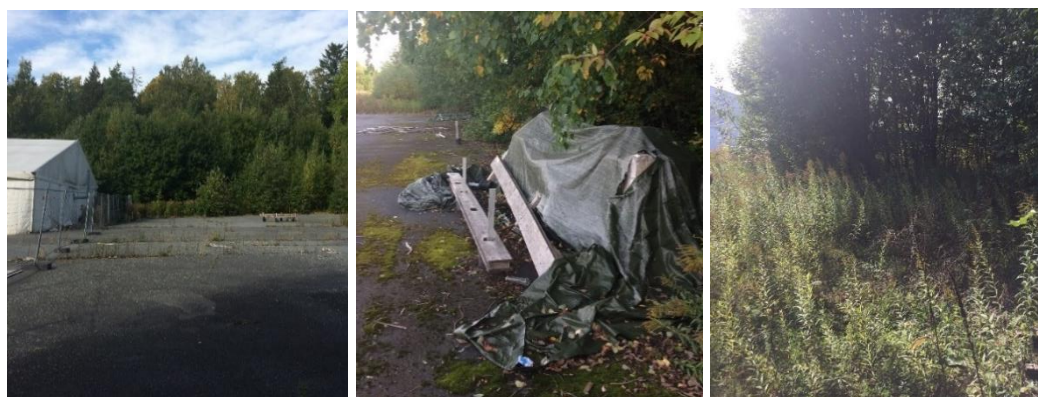
Figur 4-3. Bilder fra området like nordøst for hagesenterbebyggelsen, nær registrert kalkskoglokalitet. Mye søppel og mye Kanadagullris. Foto: Sweco.

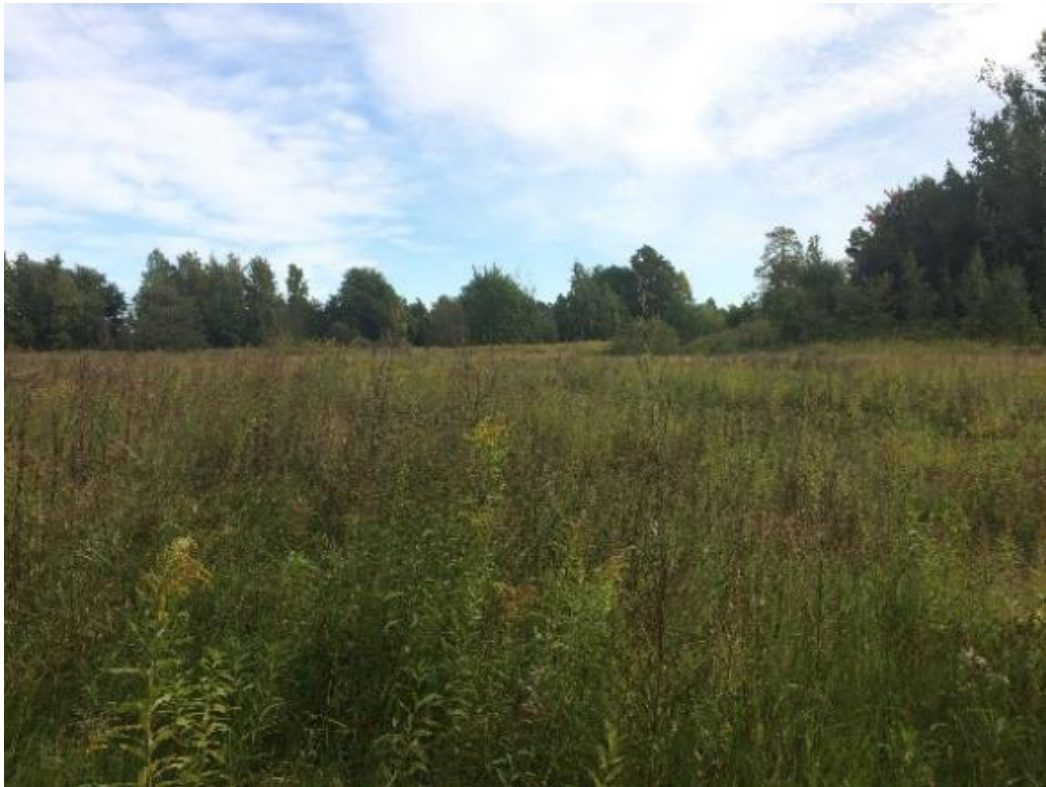
Nordøst for hagesenterbebyggelsen og mot Kleven strekker det seg et felt med åpen mark/tidligere landbruksmark (Felt E og D). Feltet er sterkt dominert av kanadagullris (SE). Rød- og hvitkløver, samt lintorskemunn, tiriltunge og sneglebelg ble observert, i tillegg til den fremmede arten hvitsteinkløver (SE), vurdert til svært høy risiko på fremmedartslista (artsdatabanken). Feltet vurderes som skrotmark med mye singel og grus blandet med leire over tidligere dyrket mark.

Figur 4-4. Store tepper med kanadagullris sentralt i planområdet. Foto: Sweco.

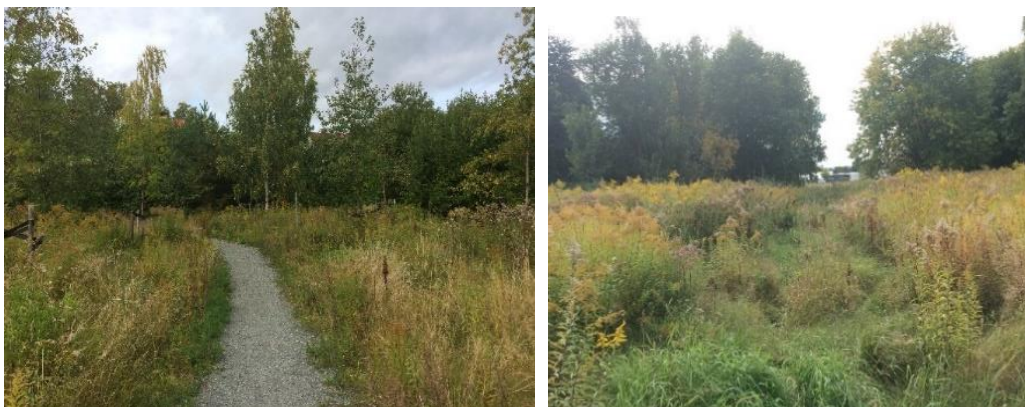
Et tresatt belte krysser området nærmere Kleven og marker også et skille i bunndekke (Felt B). Nærmere gården bærer grunnen tydelig preg på å tidligere pløying, ved ujevn mark og antatte stedegne masser i form av matjord. Enkelte turstier krysser planområdet videre mot Kleven. Hele feltet har tydelig dominans av kanadagullris, med innslag av flere hagerømlinger. Under befaringen ble det observert vendelrot, solbær, stornesle (brennesle), hagtorn, geitved, bringebær og mjørdurt. Alaskakornell (SE), vurdert til svært høy risiko i fremmedartslista (Artsdatabanken), ble også observert.

Figur 4-5. Bilder fra felt nærmere Kleven gård, tydelig dominert av kanadagullris med innslag av flere hagerømlinger. Flere stier krysser området, og det er økende innslag av busk- og tresjikt østover (Felt B). Foto: Sweco.

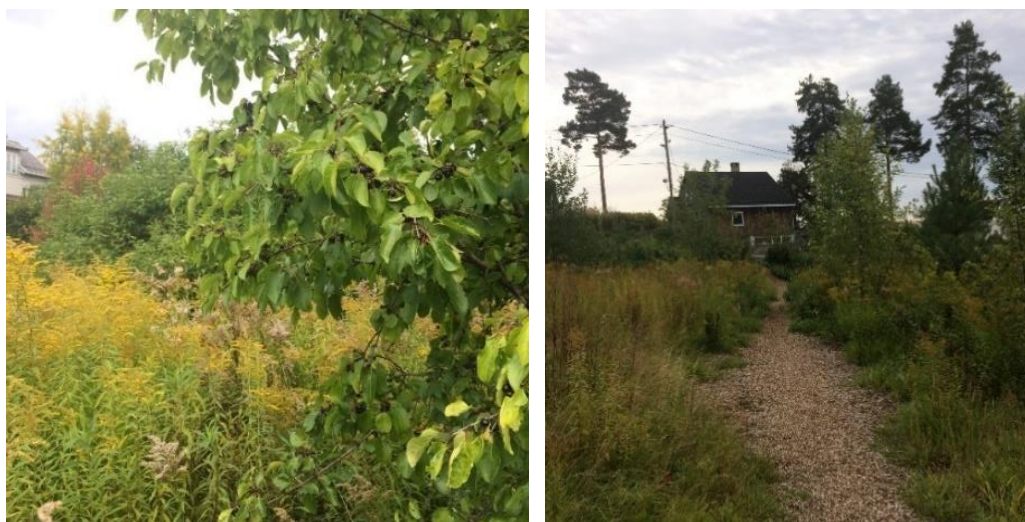
Figur 4-6. Bilder fra felt nærmere Kleven gård, tydelig dominert av kanadagullris med innslag av flere hagerømlinger. Flere stier krysser området, og det er økende innslag av busk- og tresjikt østover (Felt B). Foto: Sweco.

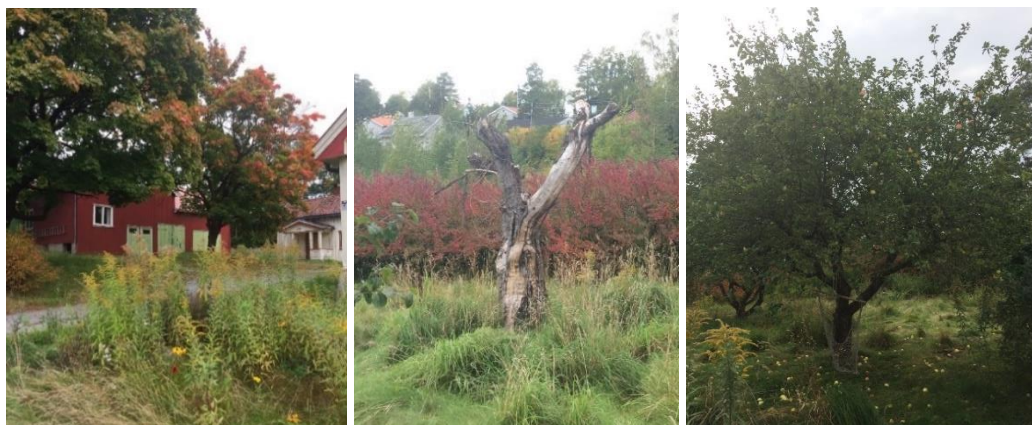
Gårdsområdet rundt Kleven (Felt A) bærer tydelig preg av gjengroing og innslag av flere fremmede arter. Tuntrær av lønn er intakt, der de største individene har en brysthøydiameter på 60-70 cm. Disse er lokalisert ved låvens kortside mot nord, og bakenfor gårdshuset mot sør. Hagen preges av gjengroing, og inneholder flere frukttrær og en stamme av potensiell død-ved. Den fremmede arten krypfredløs (SE) danner et sammenhengende teppe i deler av hagen.

Figur 4-7. Bilder fra gårdstun og hage ved Kleven nordøst i planområdet. Større tuntrær av lønn, dødvedstamme og frukttrær i gjengroende hage, og flere fremmede arter. Foto: Sweco.

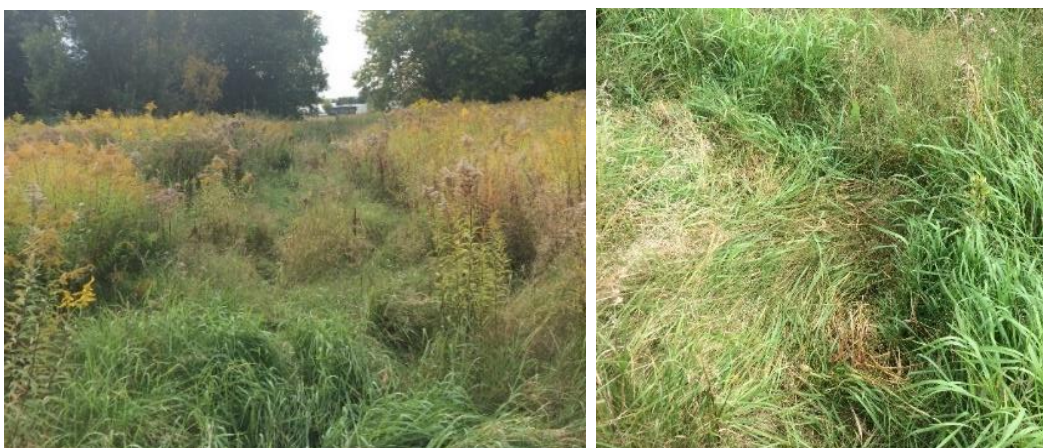
Området har en tett rådyrbestand, og særlig felt B mellom Ballerud og Kleven gård anses å være et viktig felt for skjul og matsøk. Rådyr ble observert under befarings, i tillegg til liggegroper og avføring. Dette har sammenheng med områdets landskapsøkologiske verdi, som ferdselsåre og leveområde for vilt. Felt B planlegges bevart som grøntområde.

Figur 4-9. Tydelige spor av liggegroper etter rådyr i planområdet. Foto: Sweco.

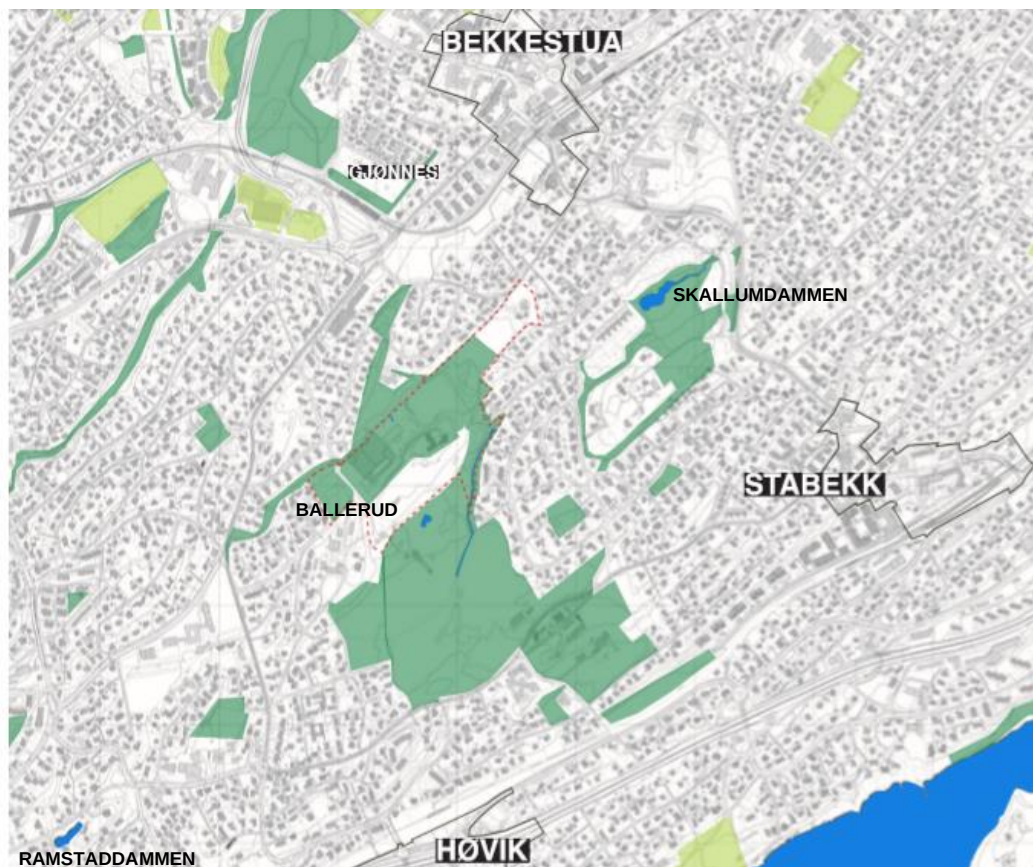
Figur 4-10. Overordnet grønntstruktur i området. Grønt: områder regulert til grønne formål og landbruk, gult: idrett og rekreasjon, blått: åpent vann. Kilde: Stedsanalyse 2017, Bærum kommune.

I et landskapsøkologisk perspektiv har sammenhengende grønntstruktur verdi i forhold til både bevegelsesmønster, matsøk, skjul og utbredelse av artsmangfold. Å se planområdet i sammenheng med nærliggende grønntstruktur og potensielle korridorer er sentralt. Planområdet er i stor grad omringet av tett boligbebyggelse, villastrøk og veinettverk. Av nærliggende grønntstruktur fremheves et grønntområde nordover ved Bekkestua, østover ved Skallum Gård, og sørover mot Høvik. Av dammer i området ligger Skallumdammen nordøst for planområdet, en kunstig dam på golfbanen like sør for planområdet, samt Ramstaddammen ca. 1 km sørvest for området. Planområdet bør ses i sammenheng med nærliggende grønntareal for et sammenhengende nettverk.

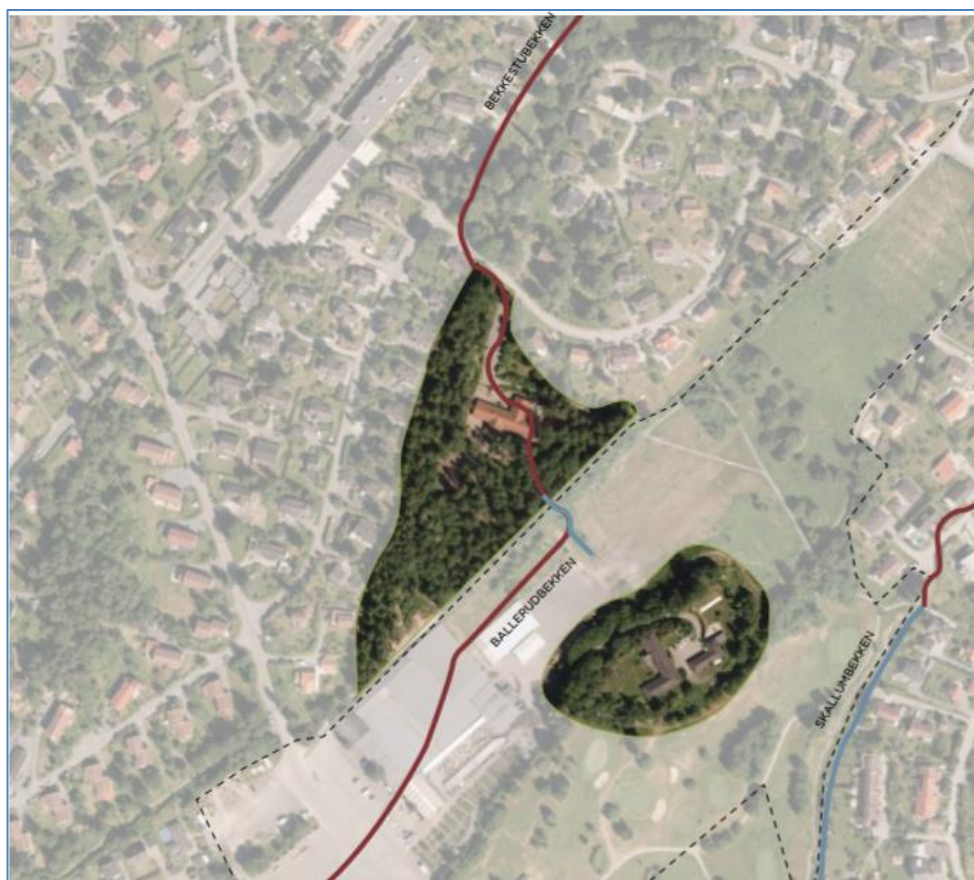
Figur 4-13. Tidligere bekkeløp sett i sammenheng med planområdet. Åpne bekkeløpene er markert med blått.  
Kilde: Stedsanalyse 2017, Bærum kommune.

Bekkestubekken har sitt naturlige løp gjennom planområdet, fra nordsiden gjennom skogholtet ved Søråsen, og videre sørvestover gjennom planområdet som Ballerudbekken. Bekken er lagt i rør både utenfor planområdet og under hagesenterbebyggelsen. Et mindre strekke er åpent i dagen, fra skogholtet ved Søråsen og delvis innover den åpne marken mot hagesenterbebyggelsen. Under befaring bar lokaliteten (bekken) tydelig preg på uttørking, men deler er godt synlig i terrenget som et delvis uttørket grøfteløp. Været i forkant av befaringen var preget av lite nedbør. Informasjonsplansjer om storsalamander er oppført ved lokaliteten, men etter dagens tilstand er biotopen trolig ikke egnet for en bærekraftig bestand. Norsk Zoologisk Forening opplyser om funn av 18 småsalamandere (2 hunner og 16 hanner i lekdrakt), under første vandring, observert 04.05.2021 (pers.med. I. Elgtvedt).

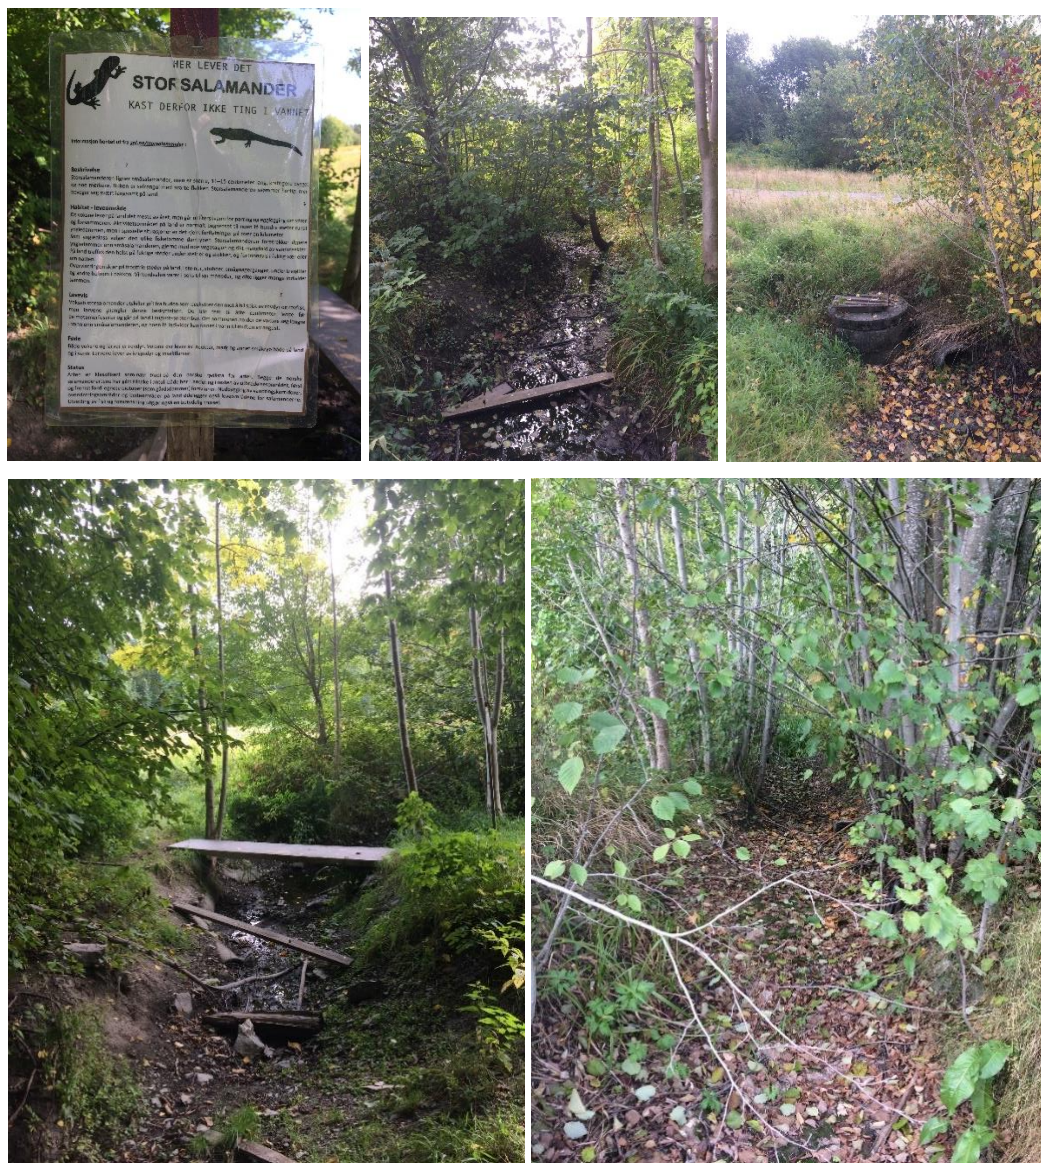
Figur 4-14. Bilder av løpet til Bekkestubekken/Ballerudbekken som ikke er lagt i rør. Det preges av uttørring og gjengroing. Småsalamander er nylig observert (Norsk Zoologisk Forening). Ligger mellom delområde E og F i plantegningene. Foto: Sweco.

Av hensyn til kjent bestand av småsalamander i bekkedraget nord i planområdet (Bekkestu/Ballerudbekken), bør minst mulige inngrep gjøres i eksisterende fuktdrag.

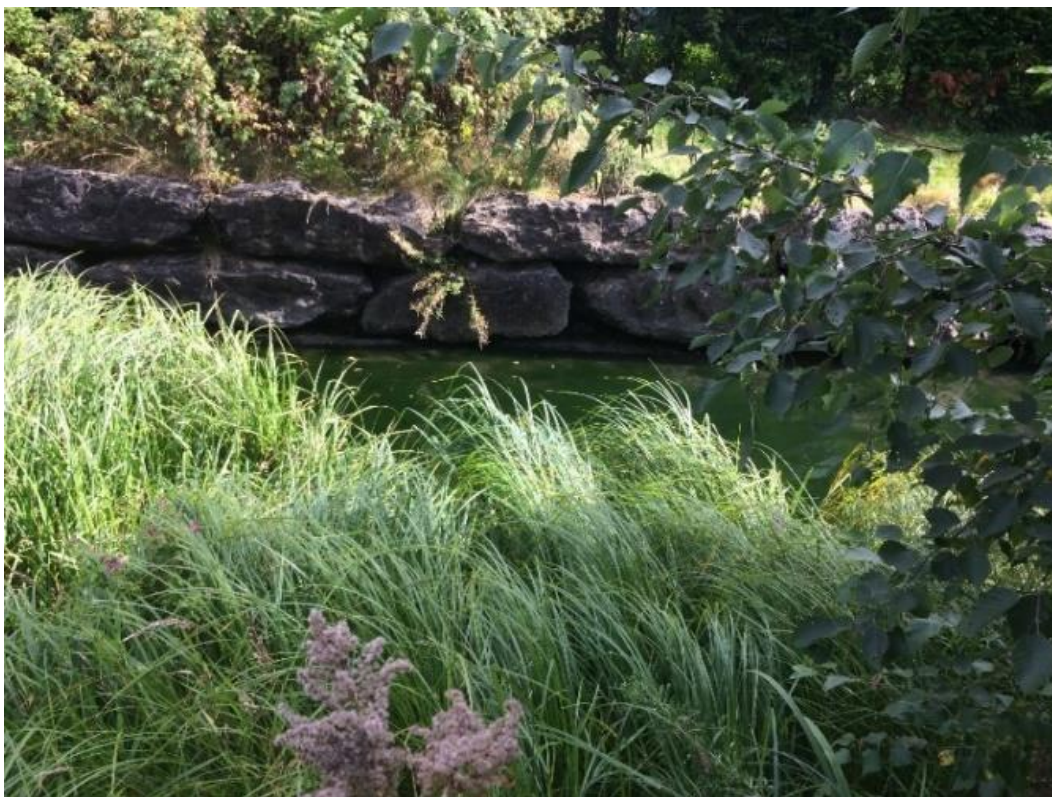
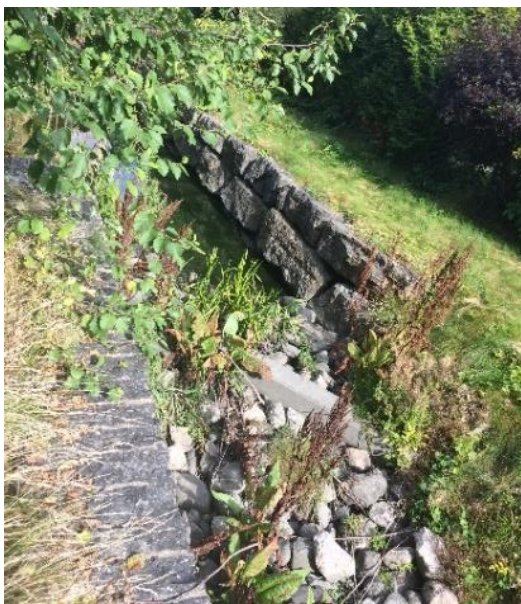
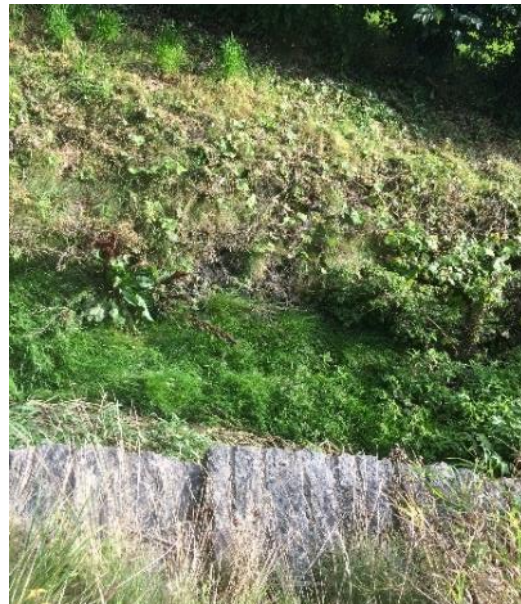
Sør for planområdet ligger løpet til Skallumbekken. Denne er hovedsakelig lagt i rør og kulvert, men er åpen langs planområdets sørlige kant, grensende til golfbane i nord og boligfelt sørover mot Stabekk. Øverste felt har tydelig vannspeil med terskelkonstruksjoner, med betydelig lavere vannstand og tett vegetert bekkeløp videre.

*Figur 4-15. Bilder fra bekkeløpet til Skallumbekken grensende til planområdet i sør, langs golfbane og boligstrøk. Tydelig vannspeil øverst, mens det er liten vannstand og tett vegetasjon nedenfor terskelkonstruksjonen. Foto: Sweco.*

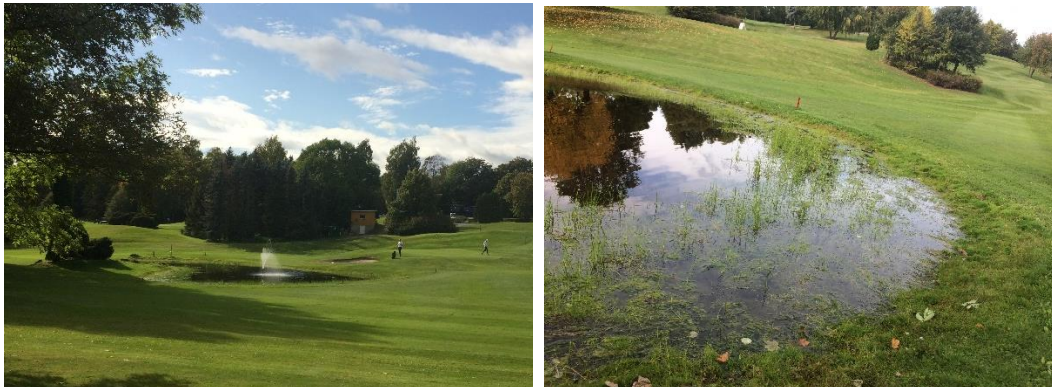
En kunstig dam på 0,4 daa er lokalisert utenfor selve planområdet, innenfor golfbanen. Dammen har lite kantvegetasjon/skjul for arter og variasjon, med finklippet plen helt inntil damkanten. Observasjon av voksent individ av storsalamander på plenen er meldt inn, september 2021 (Ballerud Golfklubb). Det er ikke gjort undersøkelser i dammen, men basert på dens utforming er den sannsynligvis ikke et egnet yngelhabitat for storsalamander. Funnet er mest sannsynlig et vandrende individ eller del av en mulig restbestand i området (Norsk Zoologisk Forening).

Figur 4-16. Bilde av dammen på golfbanen, med striglet og homogen kantvegetasjon og kunstig fontene. Foto: Sweco.

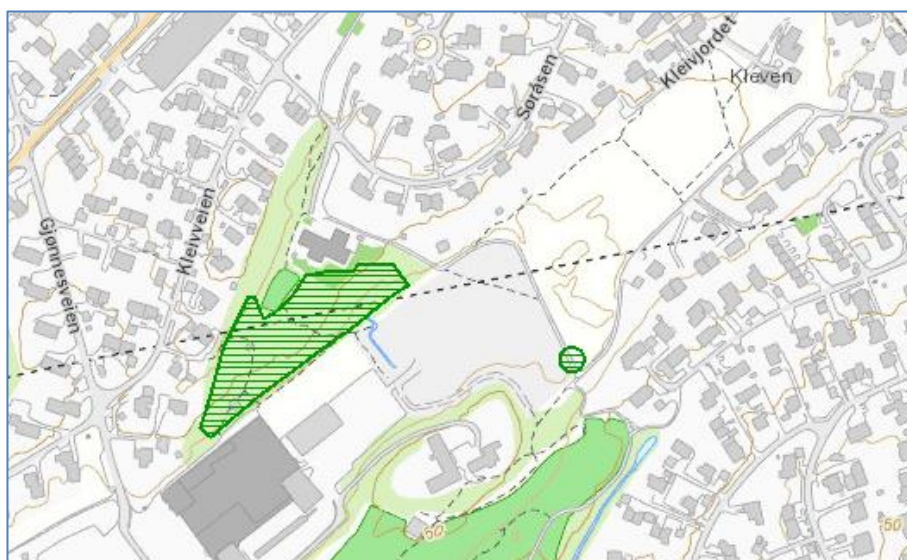
Figur 4-17. Registrerte naturtyper i og nær planområdet skravert. Kilde: Naturbase.

I naturbase er to viktige naturtyper registrert: en kalkskogforekomst like nord for planområdet ved Søråsen, og en tidligere gårdsdam av potensielt viktig verdi for amfibier og rødlistede plantetarter, lokalisert sentralt i området. Begge naturtyper ble undersøkt under befaring. Ingen nye viktige naturtyper ble funnet under befaring.

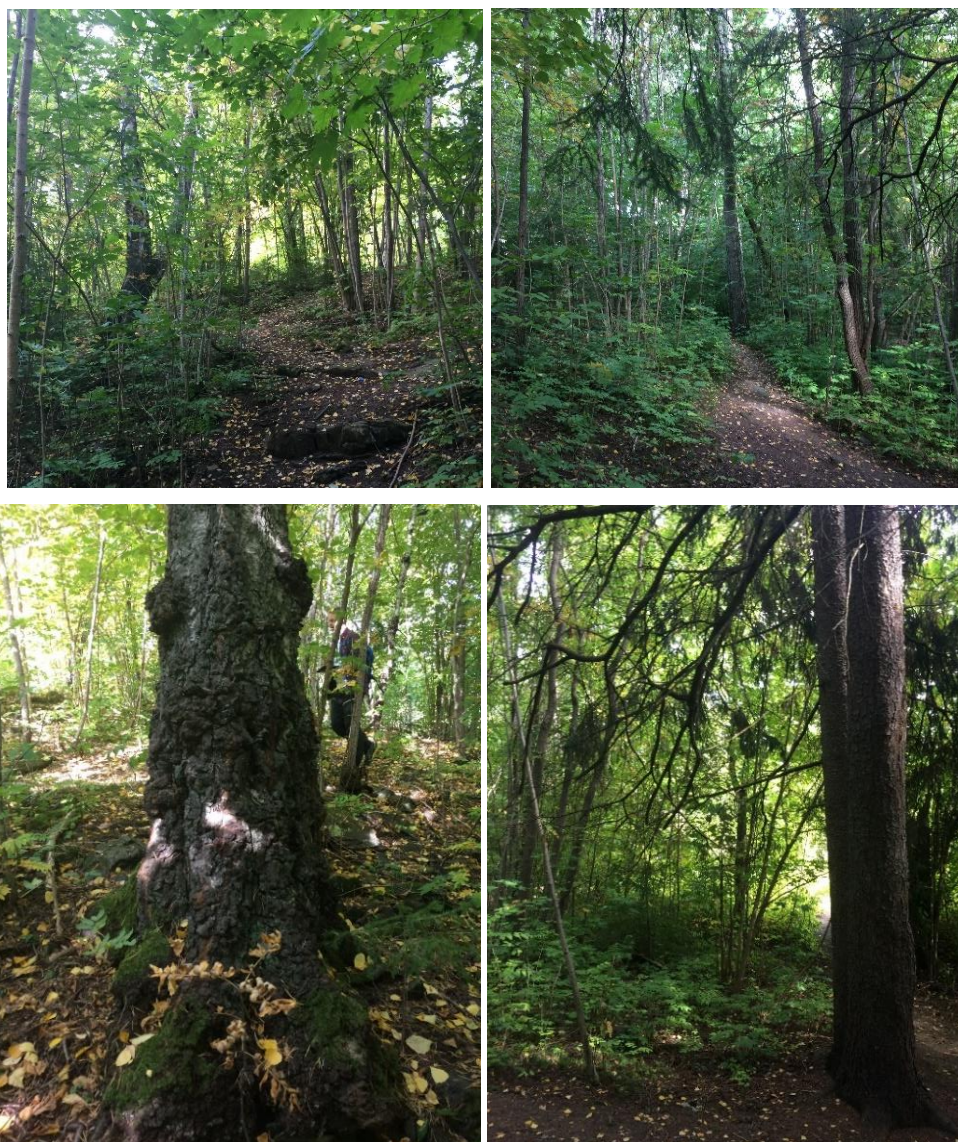
Kalkskogsbiotopen nord for planområdet grenser mot rik edelløvskog. Det går en merket natursti gjennom feltet, og selve naturtypen ligger i sin helhet utenfor planområdet. Tresjiktet er i stor grad preget av arter som selje, rogn, og gran, samt noen større individer av bjørk med brysthøydiameter ca. 40 cm. Busksjiktet består av en god del spisslønn, hassel og ask (VU). Arter som vanlig gullris, vårkål, teiebær, markjordbær, trollbær og kratthumbleblom ble observert, og svarer godt til områdebeskrivelsen med kalkrik grunn.

Figur 4-18. Bilder fra kalkskogslokaliteten ved Søråsen nord for planområdet. Foto: Sweco.

Største påvirkningsfaktor knyttes til mulig direkte skade på naturtypen i anleggsfasen for tiltaket og/eller etablering av sykkelveg. For å unngå dette kan en bufferson etableres, og eksisterende gjerdestruktur mellom planområdet og naturtype bør stå eller eventuelt forsterkes i anleggsperioden. Sykkelveien bør anlegges slik at skjæringer innover i skogbeltet og kalkskoglokaliteten unngås. Unngås dette, vurderes konsekvensene av ny sykkelveg å være ubetydelig.

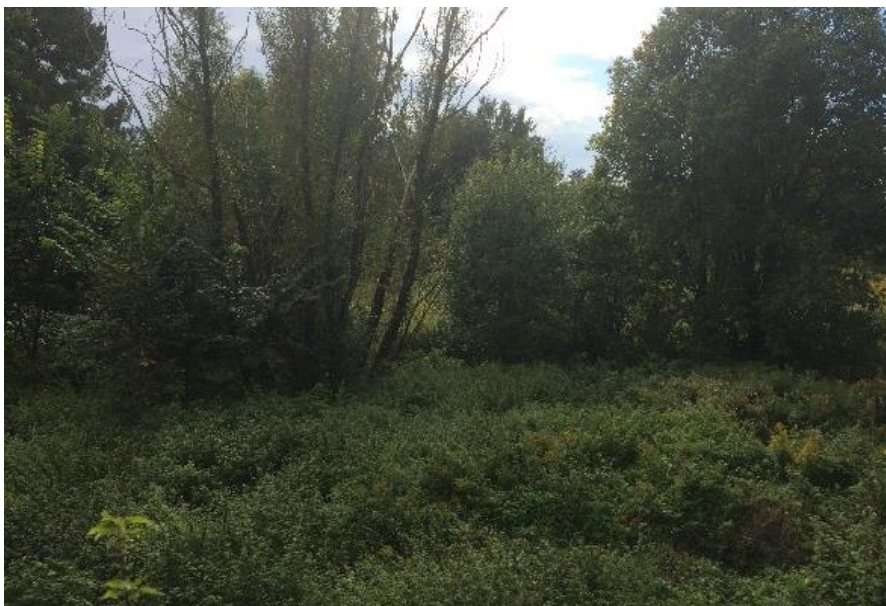
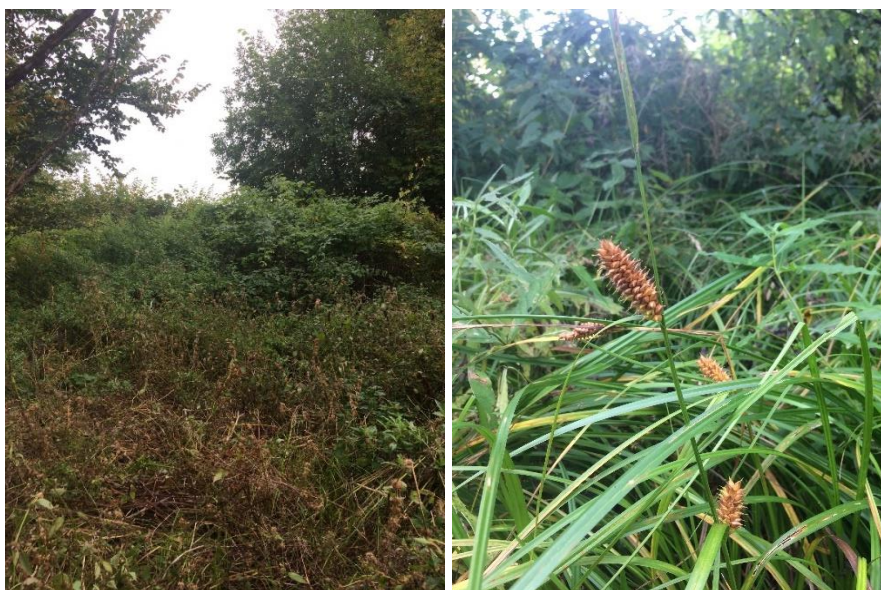
Gårdsdammen registrert sentralt i planområdet ble gjenfunnet under befarings. Biotopen preges i dag i stor grad av uttørking og gjengroing. De tidligere rapporterte funnene (2005) av rødlisteartene blærestarr (VU) og dronningstarr (NT) ble ikke gjenfunnet under befarings. En større bestand av sennegrass, en starrart med lignende biotopområde, ble funnet, og kan ses som en indikasjon på områdets potensiale også for de rødlistede artene. I lokalitetens beskrivelse i naturbase nevnes larver av liten salamander. Dagens tilstand tilsier at biotopen har lav egnethet som leveområde for salamander. Lokaliteten var i praksis uten vann og betydelig gjengrodd på befaringsstidspunktet. Det er kommet innspill fra tidligere nabo i området om en god salamanderbestand tilknyttet dammen på 80-tallet.

Figur 4-19. Bilder fra registrert damlokalitet av potensiell verdi. Sterkt preget av gjengroing og uttørking i dag.  
Foto: Sweco..

Konkrete tiltak kan vurderes for å ivareta og evt. øke naturverdiene i området. Ved restaurering og skjøtsel har eksempelvis dammen godt potensiale for gjenvunnet økologisk verdi, med betydning for både rødlistede plantearter og amfibier. Eksisterende bekkeløp tilknyttet Ballerud/Bekkestubekken bærer preg av uttørking, og kan pr dagens forhold kun være egnet habitat for en begrenset bestand av småsalamander (ikke rødlistet storsalamander). Ved restaurering og gjenåpning av større deler av bekkens naturlige løp, kombinert med inkorporering i områdets overvannshåndtering, kan forholdene legges til rette for en styrket bestand av potensielt begge salamanderartene. Se nærmere beskrivelse i delkapittel nedenfor, samt under anbefalinger og avbøtende tiltak.

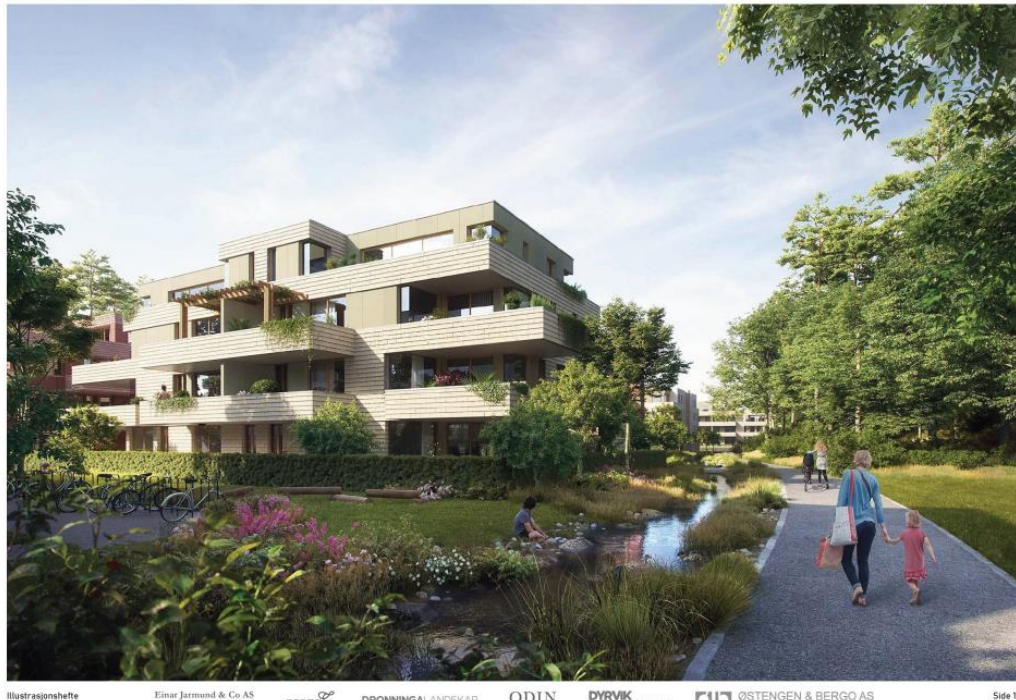
Figur 4-21. Illustrasjon på tiltenkt åpent bekkeløp gjennom planområdet, med variert substrat, kantvegetasjon og skogsmark nær ved. Hentet fra illustrasjonsheftet.

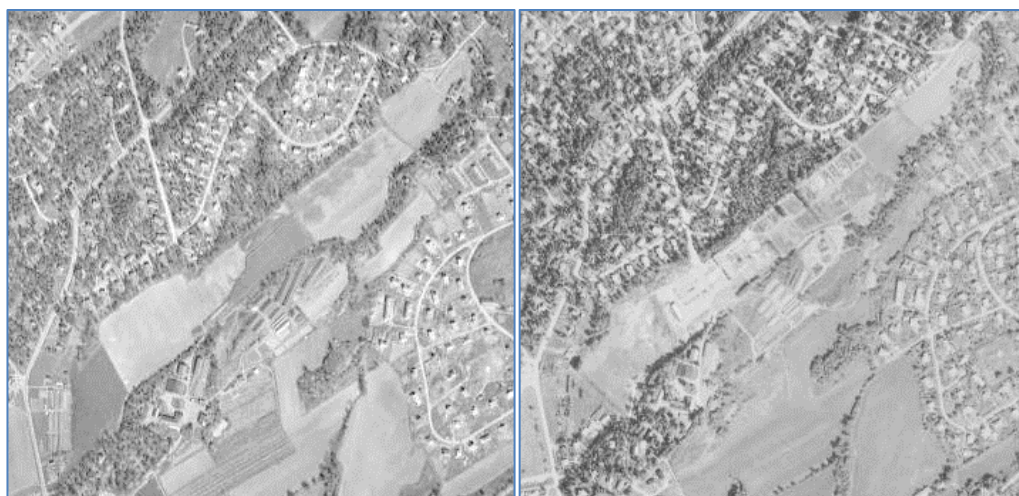
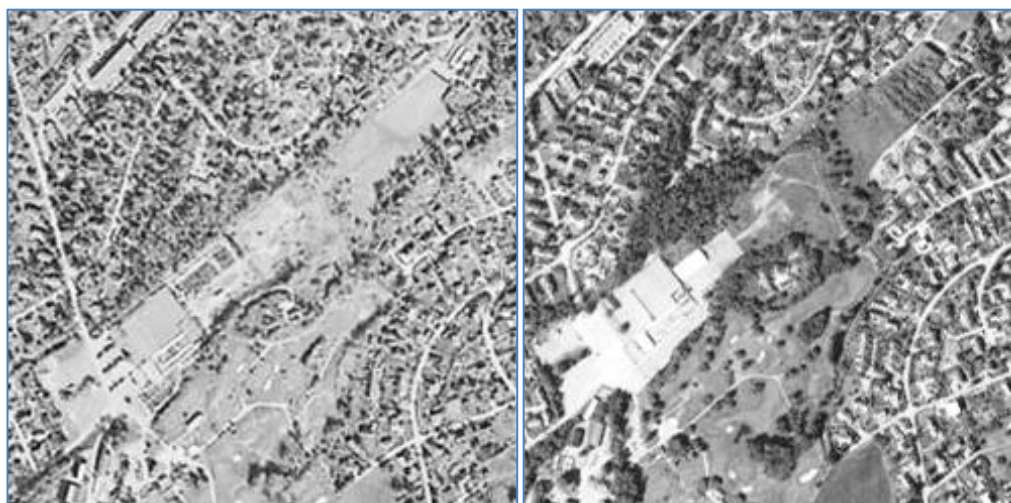
Flyfoto over området fra 1950, 1980, 2000 og 2019 viser bruksendringen. På 1950-tallet var hele planområdet tilknyttet landbruk, med gradvis reduksjon ved etablering av hagesenteret på 1980-tallet, etterfulgt av golfbane.

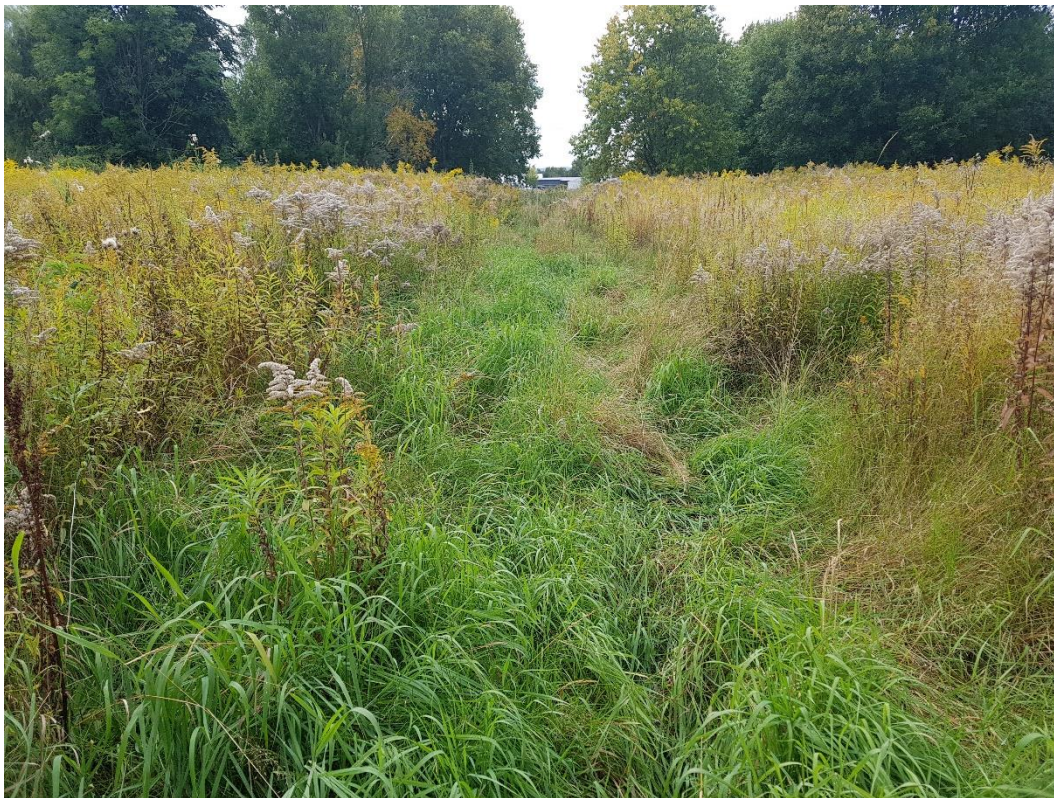
Figur 5-4. Tidligere jordbruksareal mellom Ballerud hagesenter og Kleivan gartneri (felt B). Foto: Sweco.

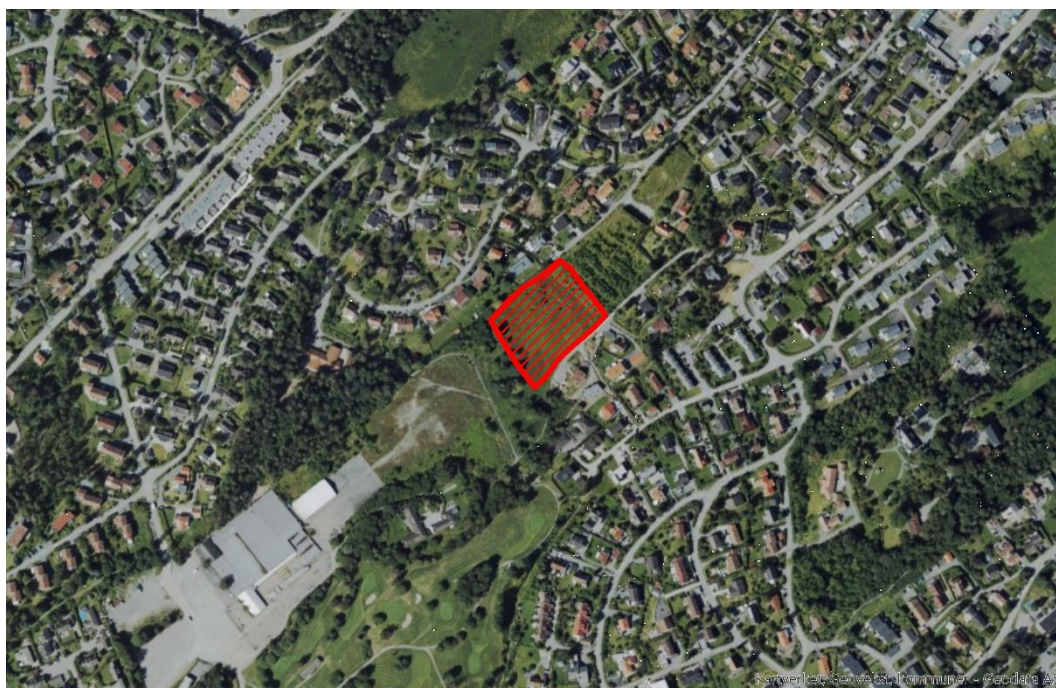
Figur 5-5. Området med rød skravur vurderes som best egnet ved reetablering av landbruksformål, som f. eks dyrkingsparseller eller annen urban landbruksvirksomhet. Sammenfaller med felt B i feltinndelingen.

Et felt mellom Kleven og Ballerud hagesenter vurderes å fortsatt ha god jordkvalitet, og kan med relativt liten innsats istandsettes til dyrkingsjord. Dette området sammenfaller med gjeldende LNF-område i eksisterende kommuneplan. Området har ikke fått påført eksterne grus- og jordmasser, er relativt lite gjengrodd, og utpeker seg som særlig egnet for bevaring for matproduksjon og lignende, ref. planprogram.
