# Kleven gård

## Vurdering av handlingsrom for kulturmiljø

Rev. 15.02.2022

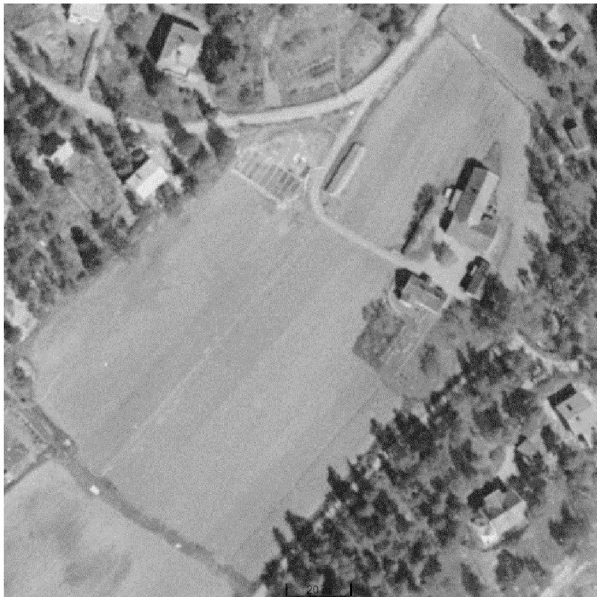
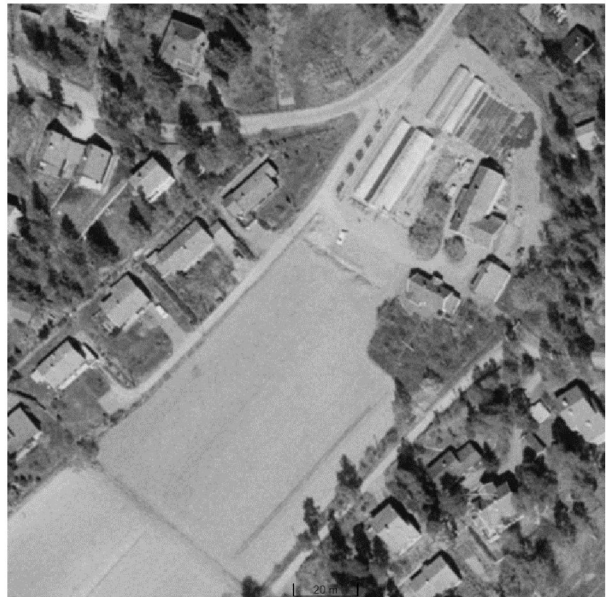
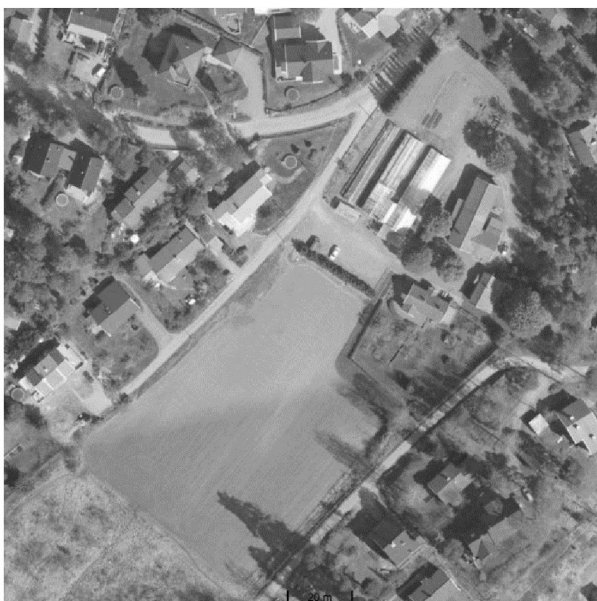
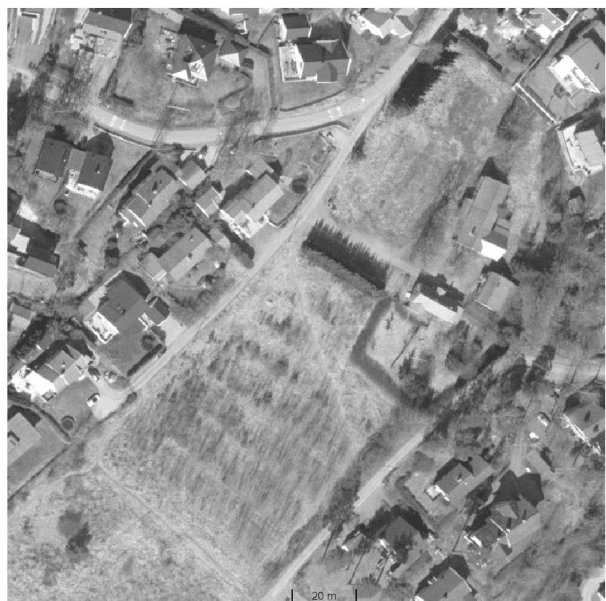
1956

1984

2008

2020 (alle flyfoto fra kart.finn.no)

Den eksisterende bebyggelsens karakter fikk i hovedsak sin form tidlig på 1900-tallet, men med enkelte endringer utover århundret. Våningshusene har sitt primære uttrykk fra 1930-tallet, men begge med tilbygg og vindusutskiftninger fra rundt 1980. Låven ble trolig oppført rundt 1900, men det ble gjort noen mindre endringer og ombygging av takform rundt 1960-tallet (flyfoto og historisk foto viser at det må ha skjedd mellom 1956 og 1971).

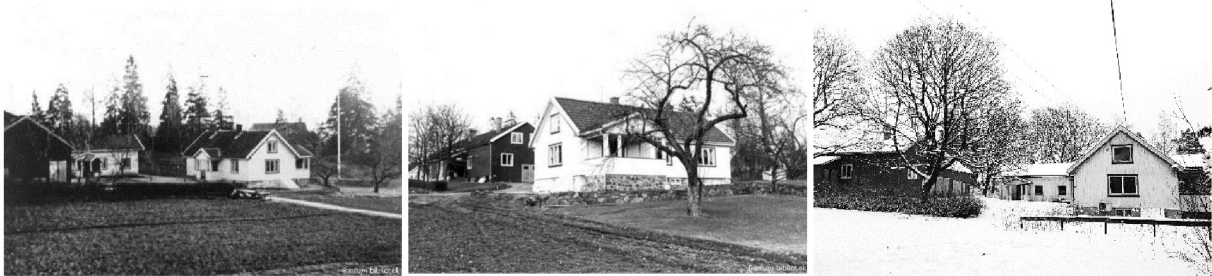
*Kleven gård på 1930-tallet, rundt 1972, og i 2022. Foto: Ukjent, Jacob Jacobsen, Ingebjørg Øveraasen.*

Selve tundannelsen, med den røde enhetslåven og de hvite våningshusene, er det beste bildet på jordbrukshistorien som Kleven gård representerer. Tunets lesbarhet er avhengig av noe rom rundt bygningene, og ideelt sett noe dyrket mark.

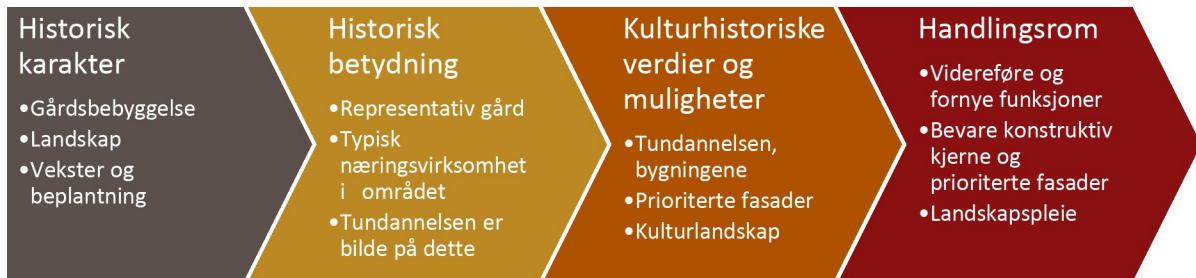
Stegene i DIVE-analysen kan oppsummeres i dette diagrammet:
