Ballerud Hagesenter og Kleven gård

Datarapport miljøgeologisk
grunnundersøkelse

DOKUMENTKODE: 10200964-RIGm-RAP-001

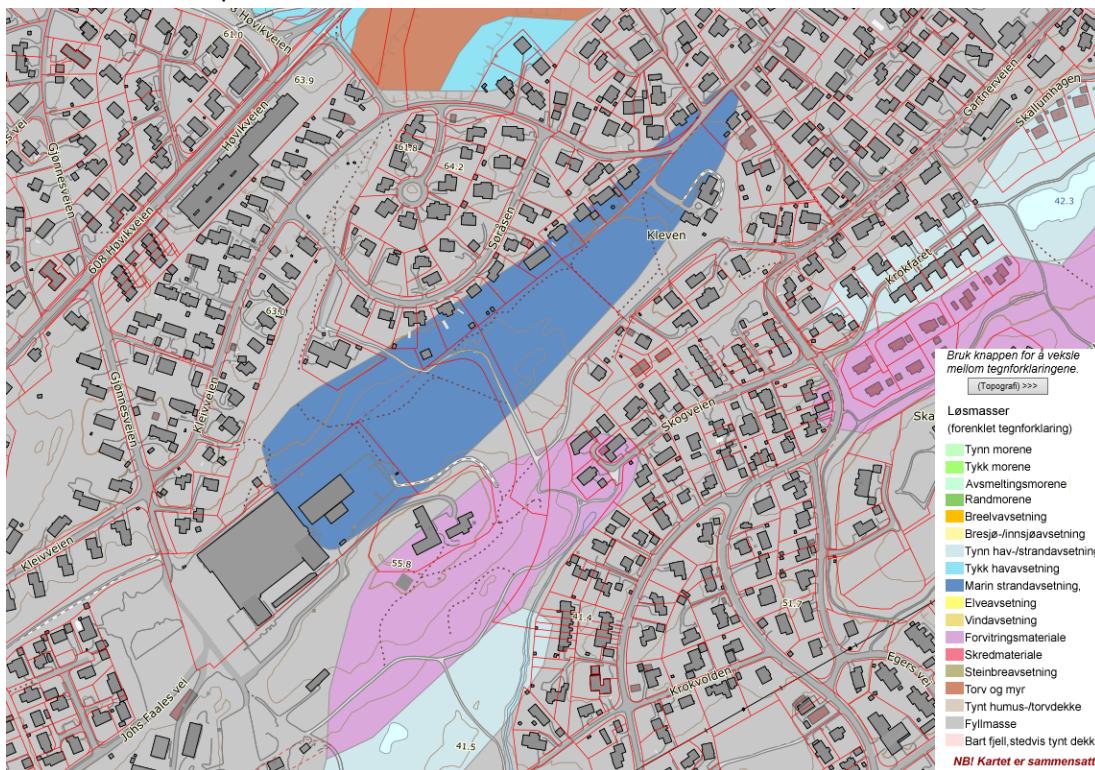
Løsmassene består ifølge kartet hovedsaklig av marine strandavsetning i sammenhengende dekker (figur 3). Materialet er ofte rundet og godt sortert. Kornstørrelsen varierer fra sand til blokk, men sand og grus er vanligst. Strandavsetninger ligger som et forholdsvis tynt dekke over berggrunn eller andre sedimenter. Sand/grus overlagrer ofte leire som ble avsatt på større vanndyp noe tidligere, før landhevningen førte til dannelse av strandavsetninger. Mange steder, og særlig der det er forsenkninger i terrenget består naturlig avsatt løsmasser nesten utelukkende av leire og silt.

Figur 3 Kart over løsmasser i området fra NGUs kartdatabase

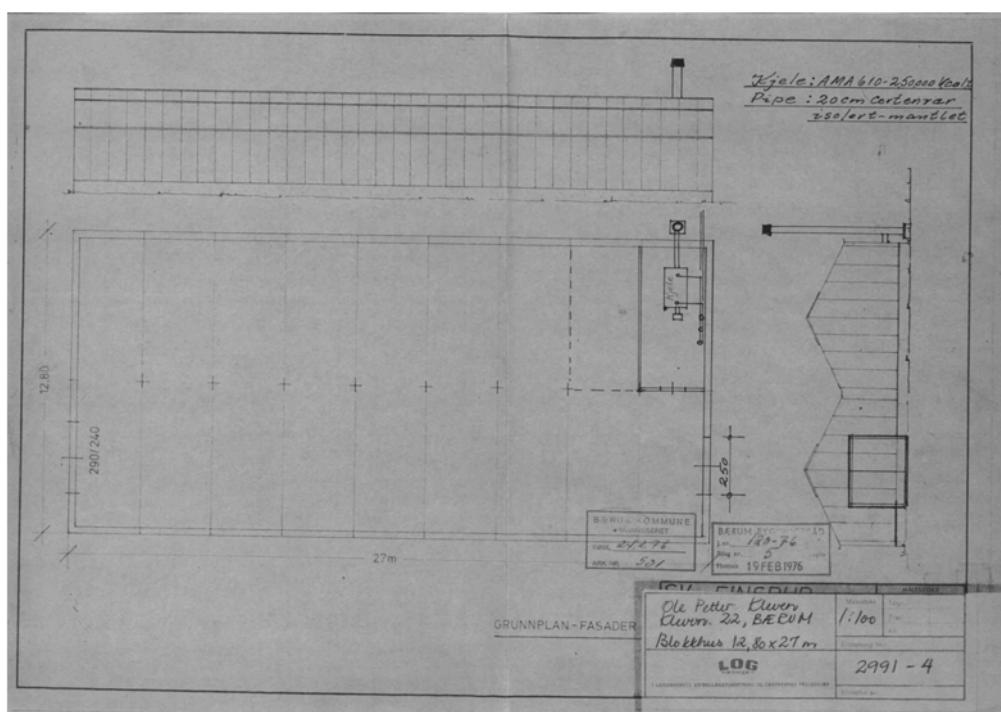
I Klevveien 22 (g.nr b.nr 18/3) fremkommer det av tegning fra 1976 (figur 4) at oppførte drivhus hadde oljefyringsanlegg og tank for flytende brensel. I tilknytning til drivhuset var det en kjele med utvendig pipe. De tre drivhusene ble revet i 2014, og det fremkommer fra tiltaksplanen som ble utarbeidet i forbindelse med rivearbeidene av Norsk Sanering Service AS at det ble prøvetatt i to prøvepunkter. Prøvene ble analysert for åtte tungmetaller, PCB, AH, THC og BTEX. Én prøve ble også analysert for pesticider. Det ble ikke påvist konsentrasjoner over normverdi for de analyserte prøvene. I forbindelse med rivingen ble oljetanken for fyringsanlegget sanert og fjernet.

**Figur 4** Tegning over drivhus og oljefyringsanlegg i Klevveien 22 (18/3) fra 1976. Kjele m/pipe plassert i drivhus nr 1. Det er oppgitt at det er oljefyringsanlegg og tank for flytende brensel.

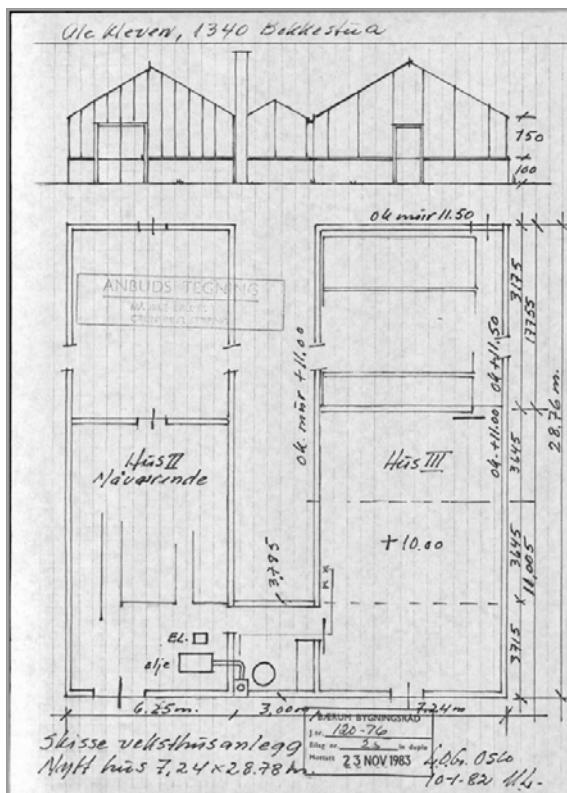
I saksinnsyn fra 1983 foreligger det en tegning om påbygg/nytt hus i et veksthusanlegg på samme adresse (figur 5). På tegningen er det markert et oljefyringsrom. På flyfoto fra Finn.no (tabell 2) fremkommer det at det har vært tre drivhus i den sørlige delen av Klevveien 22 og to drivhus i den nordlige delen. Det er ikke kjent om oljefyringsanlegget i forbindelse med veksthusanlegget er det samme som drivhuset hvor det ble fjernet oljetank i 2014/15.

Figur 5 Tegning over drivhus og oljefyringsanlegg i Klevveien 22 (18/3) mottatt av kommunen i 1983.

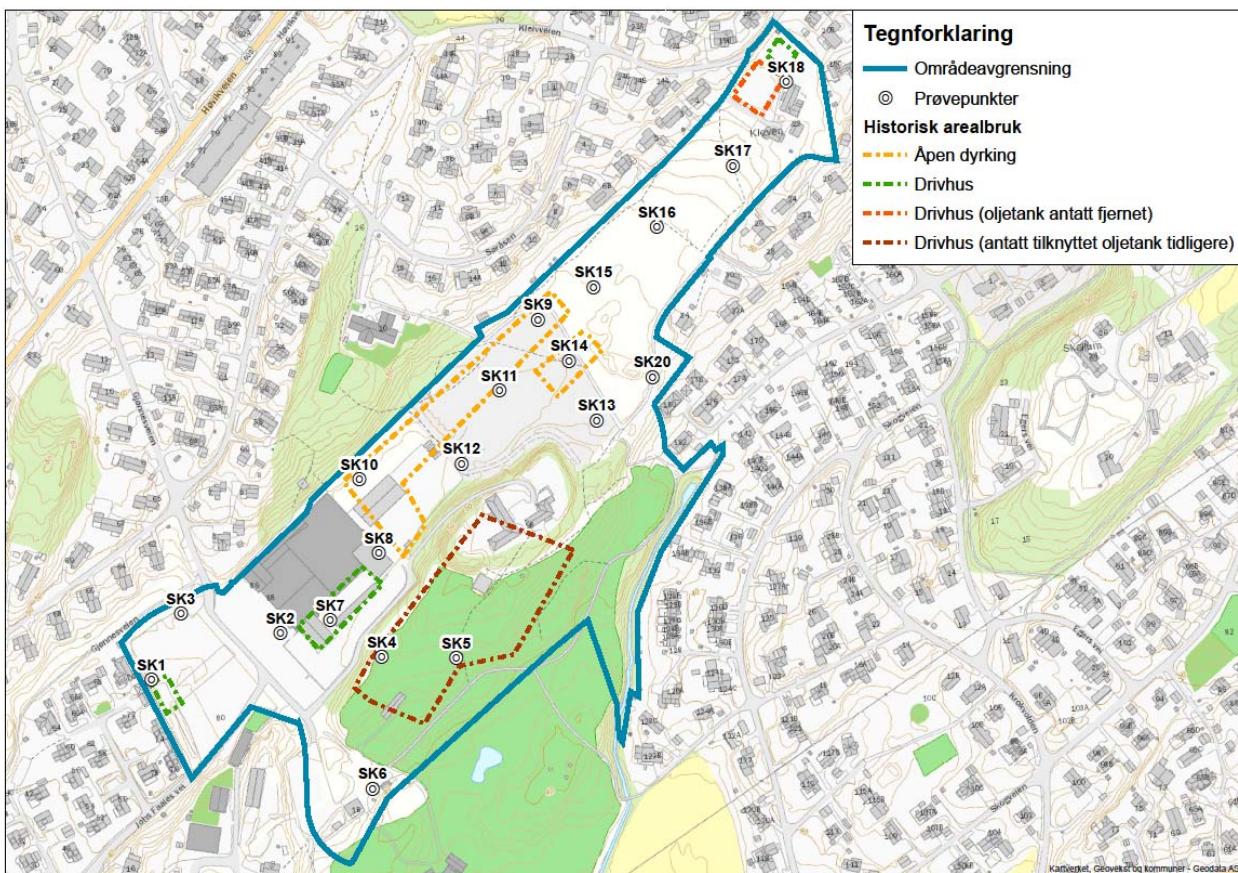
Det er særlig områdene med gartnerivirksomhet som gir mistanke om forurensset grunn. Disse områdene er i nord ved Kleven gård, sentralt ved hagesenteret, og ved golfbanen der det tidligere har vært et område med flere drivhus. Mistenk forurensning i forbindelse med gartnerivirksomheten er blant annet plantevernmidler, pesticider, og oljesøl i forbindelse med oljefyringsanlegg for oppvarming av drivhusene. Basert på resultatene fra undersøkelsen er det laget en tegning hvor områder hvor det er størst mistanke om forurensset grunn er markert, og en prøvetakningsplan er utarbeidet på bakgrunn av dette. Tegningen er vist i figur 8.

Figur 8 Tegning over området hvor områder hvor det er mistanke om forurensing grunnet historisk aktivitet er markert, samt prøvetakingsplan med prøvepunkter for den miljøtekniske grunnundersøkelsen.

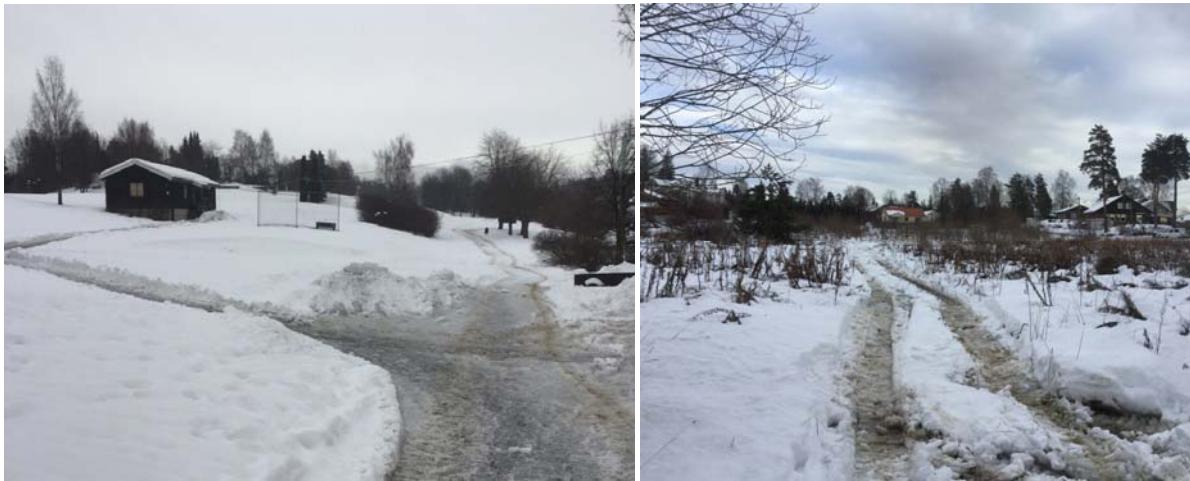
Figur 9: Bilde av området ved golfbanen (venstre) og det sentrale området med jorder/åpent areal mot Kleven gård fra undersøkelsesdagene.

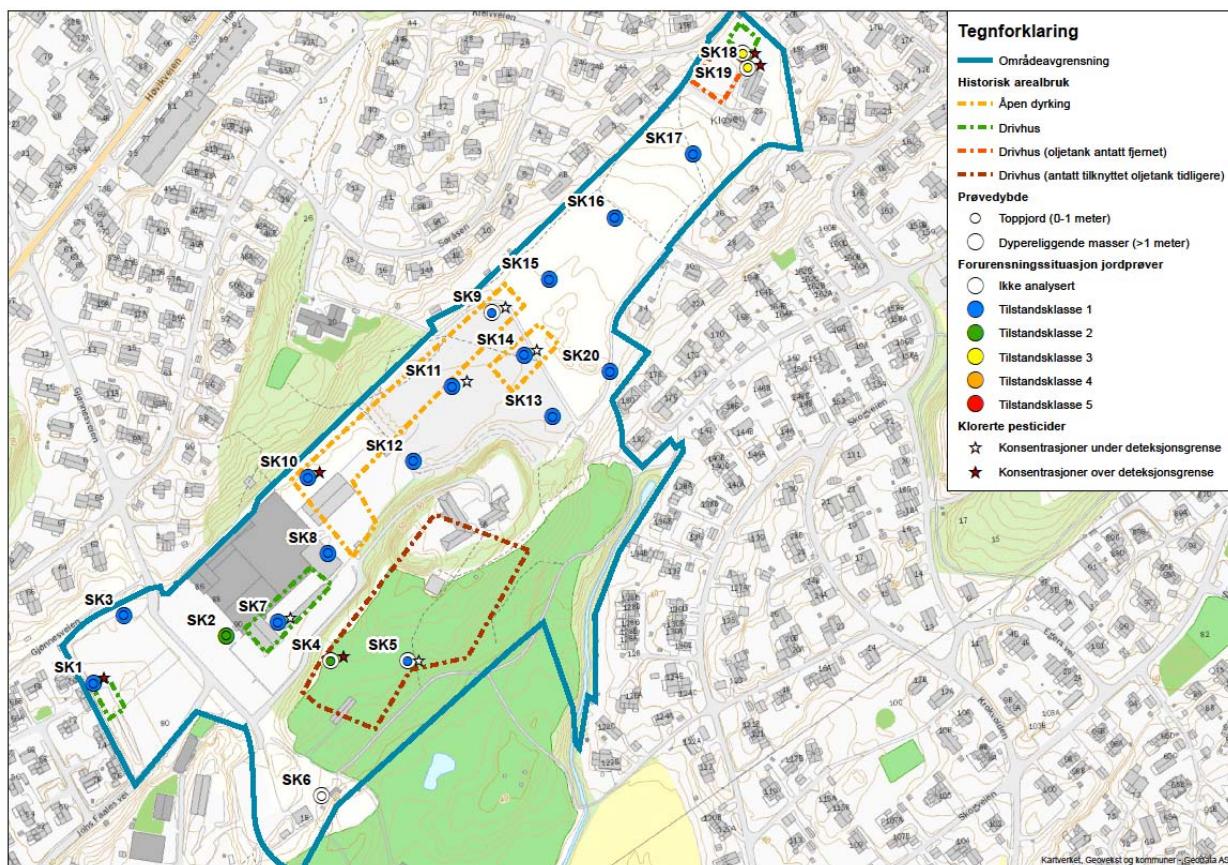
Figur 10: Situasjonsplan som viser tiltaksområdet og de 20 undersøkte prøvepunktene (SK1-SK20) hvor analyseresultatene er vurdert mot Miljødirektoratets normverdier vist med fargekoder (iht. veileder TA 2553/2009). Prøvepunktene som ble analysert for klorerte pesticider er markert med stjerne. Prøver hvor det ble påvist koncentrationer av klorerte pesticider over deteksjonsgrense for analysemетодen er markert med rød stjerne.

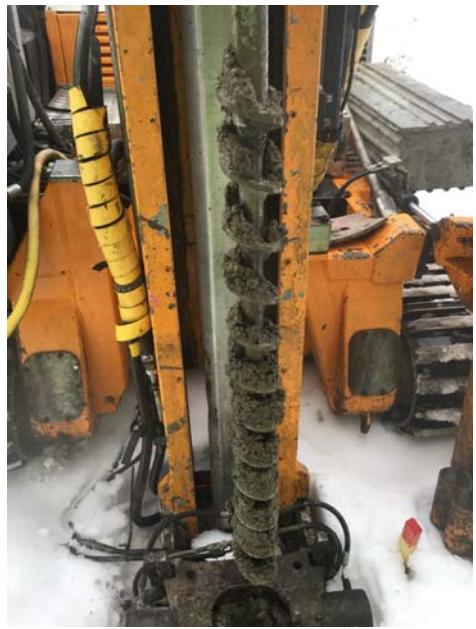
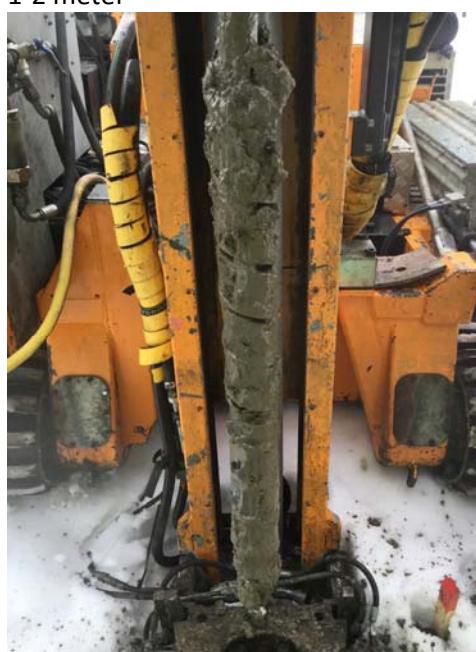
Prøvepunkt: SK1				
Posisjon på eiendom: Sørvest				
Dybde (m)	Prøve	Beskrivelse	Bilde	
0-1	0-1	Tørrskorpeleire	0-1 meter	
1-2	1-2	Antatt stedlige masser av leire. Grunnvann/vanninntrenging ved 0,2 meter under terrenget.

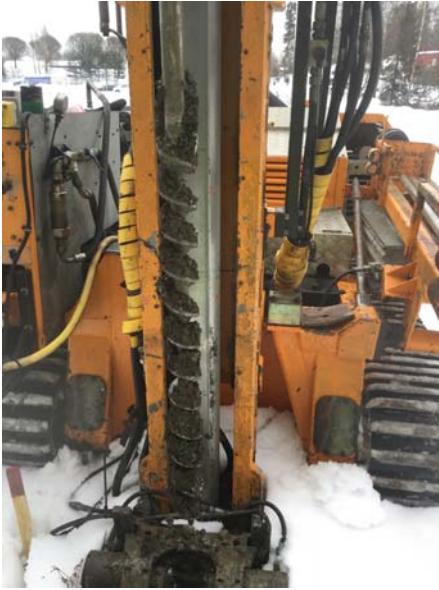
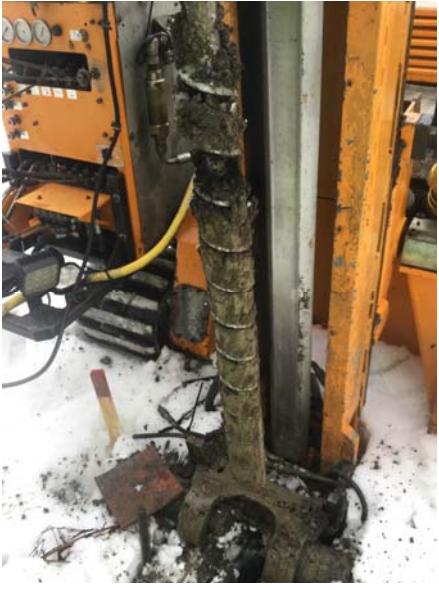
Prøvepunkt: SK3			
Posisjon på eiendom: Sørvest			
Dybde (m)	Prøve	Beskrivelse	Bilde
0-1	0-1	Skogsjord	0-1 meter

1-1,1	1,1-1	Mørke finkornede masser	
1,1-2	1,1-2	Antatt stedegne masser av tørrskorpeleire	1-2 meter

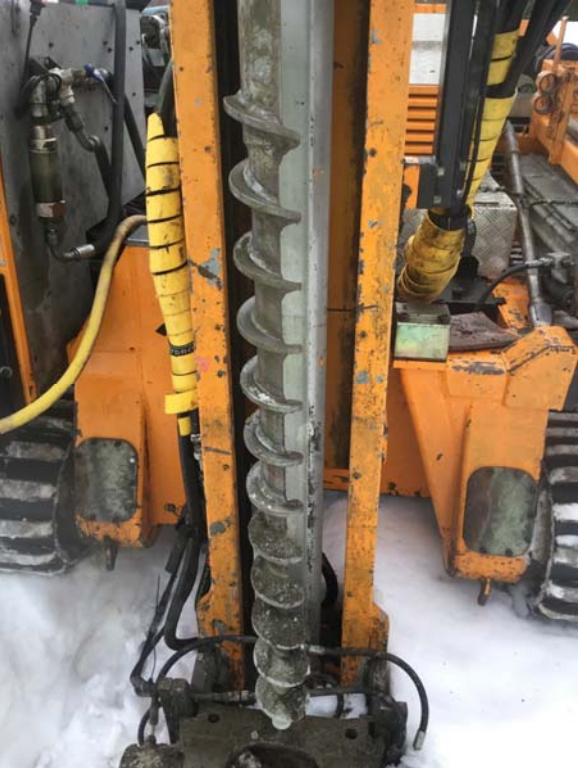
Prøvepunkt: SK4			
Posisjon på eiendom: Sør, sentralt			
Dybde (m)	Prøve	Beskrivelse	Bilde
0-0,4	0-0,4	Silt, sand og grus	0-1 meter

0,4		Fjell/stein. Ikke mulig å skovle dypere.

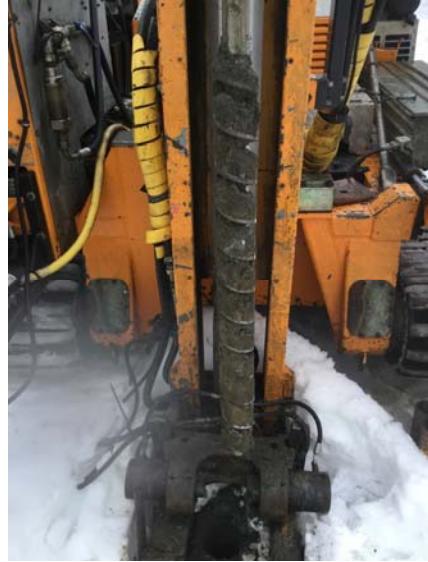
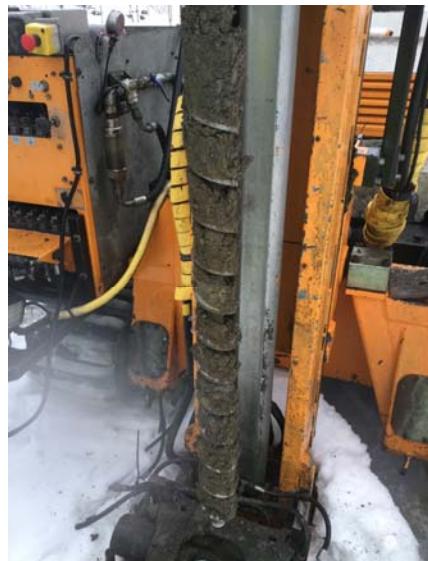
Prøvepunkt: SK7				
Posisjon på eiendom: Sør, sentralt				
Dybde (m)	Prøve	Beskrivelse	Bilde	
0-0,6	0-1	Silt og sand med uklar overgang til tørrskorpeleire omtrentlig 0,6 meter	0-1 meter

0,6-1,7	1-1,7	Tørrskorpeleire		
1,7		Fjell/stein. Ikke mulig å skovle dypere	1-2 meter

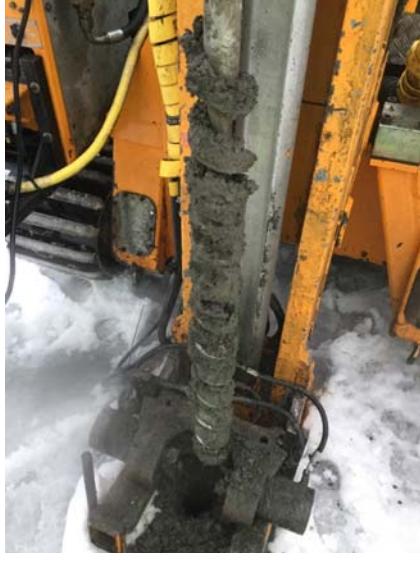
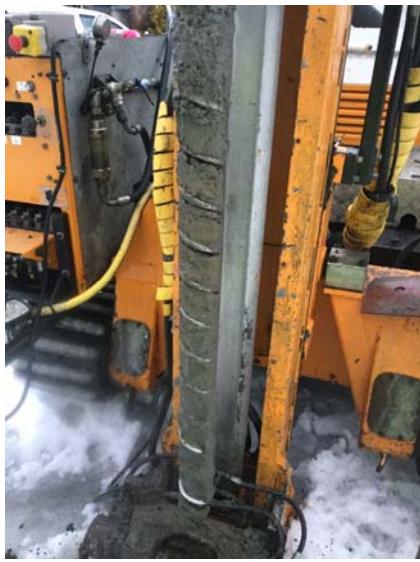
Prøvepunkt: SK8			
Posisjon på eiendom: Sør, sentralt			
Dybde (m)	Prøve	Beskrivelse	Bilde
0-0,7	0-0,7	Sand og silt	0-1 meter

0,7-2	1-2	Overgang til tørrskorpeleire ved omtrentlig 0,7 meters dyp. Tørrskorpeleire ned til 2 meter.	1-2 meter

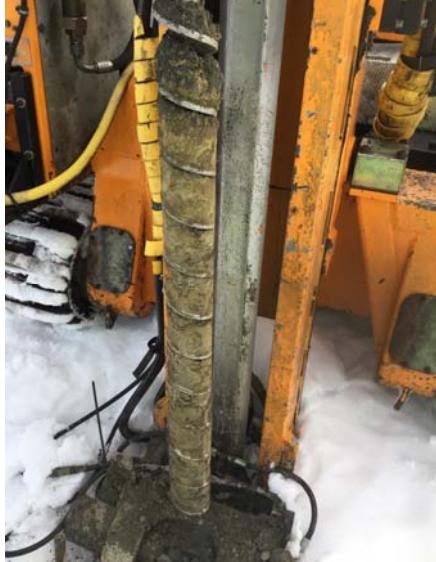
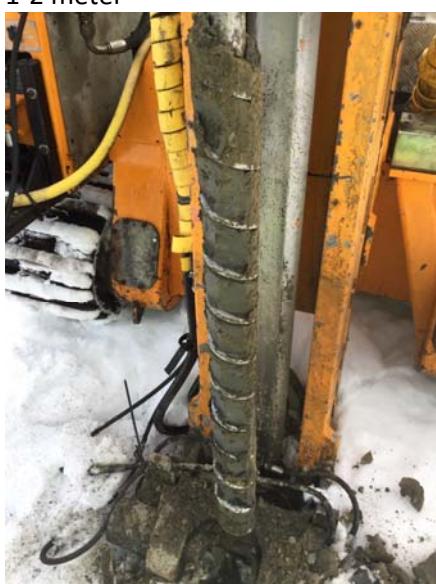
Prøvepunkt: SK9			
Posisjon på eiendom: Sentralt i vest			
Dybde (m)	Prøve	Beskrivelse	Bilde
0-1	0-1	Tørrskorpeleire	<p>0-1 meter</p>

1-2		Leire	<p>1-2 meter</p>

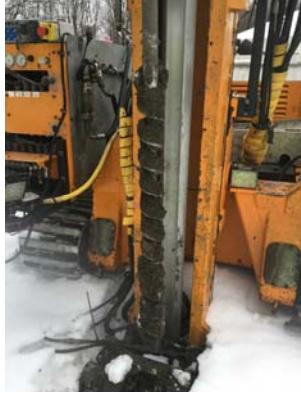
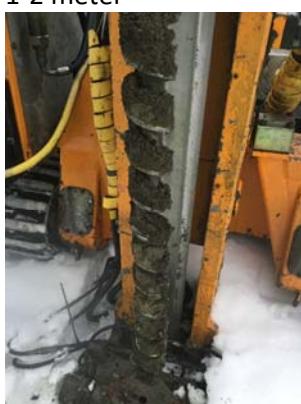
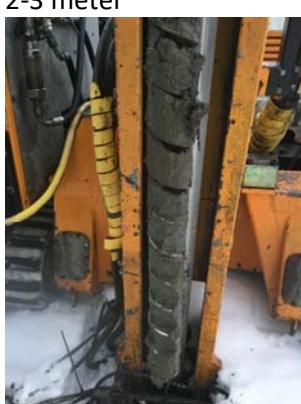
Prøvepunkt: Sørvest			
Posisjon på eiendom: Sentralt			
Dybde (m)	Prøve	Beskrivelse	Bilde
0-2	0-1 og 1-2	Tørrskorpeleire	<p>0-1 meter</p>

2-3		Antatt stedegne masser av leire	<p>1-2 meter</p>

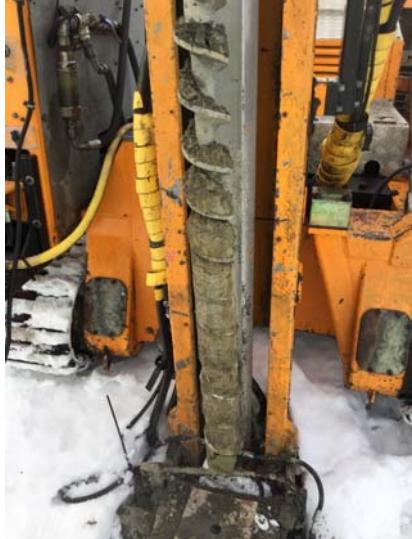
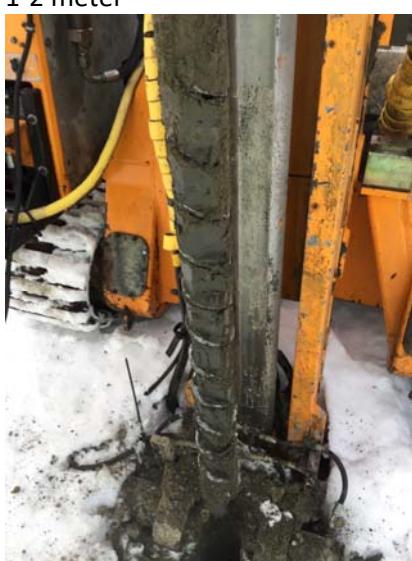
Prøvepunkt: SK11			
Posisjon på eiendom: Sentralt			
Dybde (m)	Prøve	Beskrivelse	Bilde
0-1	0-1	Tørrskorpeleire	0-1 meter

1-2	1-2	Antatt stedegne masser av leire	1-2 meter

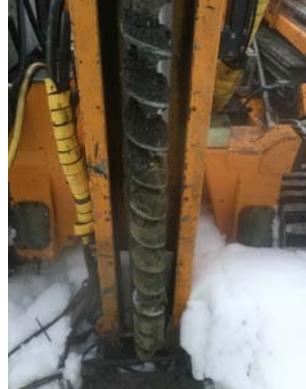
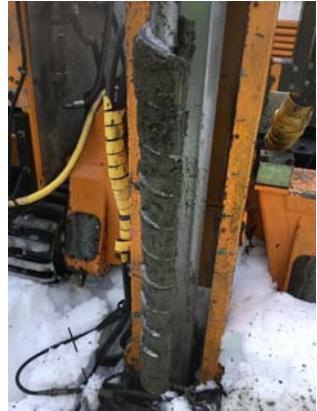
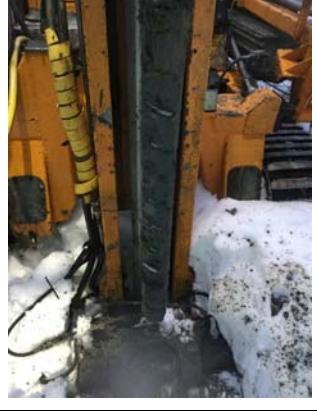
Prøvepunkt: SK12			
Posisjon på eiendom: Sentralt			
Dybde (m)	Prøve	Beskrivelse	Bilde
0-0,5	0-1	Skogsjord	0-1 meter

0,5-2	0-1 og 1-2	Tørrskorpeleire	
2-3		Antatt stedegne masser av leire	1-2 meter

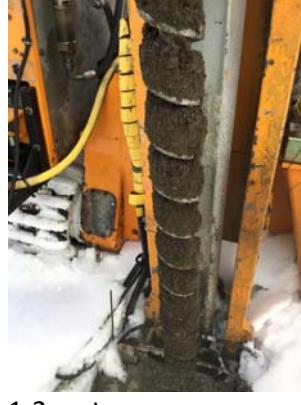
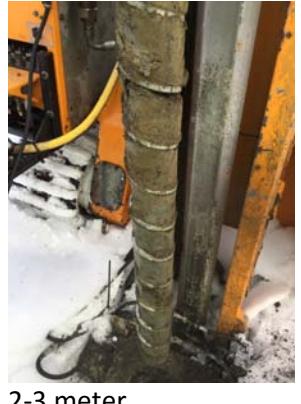
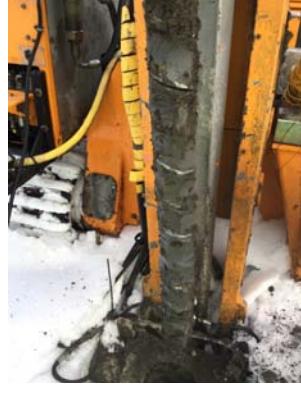
Prøvepunkt: SK13			
Posisjon på eiendom: Sentralt			
Dybde (m)	Prøve	Beskrivelse	Bilde
0-1	0-1	Skogsjord	0-1 meter

1-2	1-2	Tørrskorpeleire	1-2 meter

2-3		Antatt stedegne masser av leire	2-3 meter

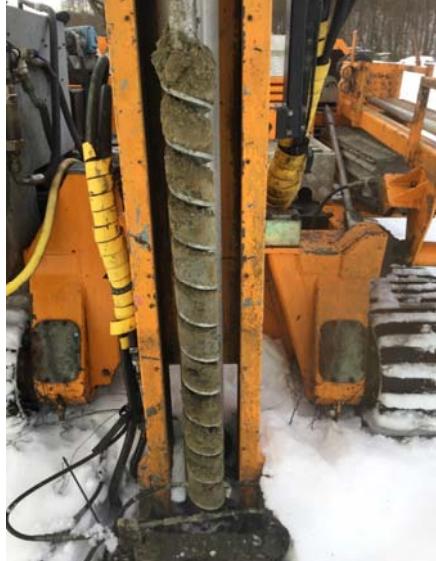
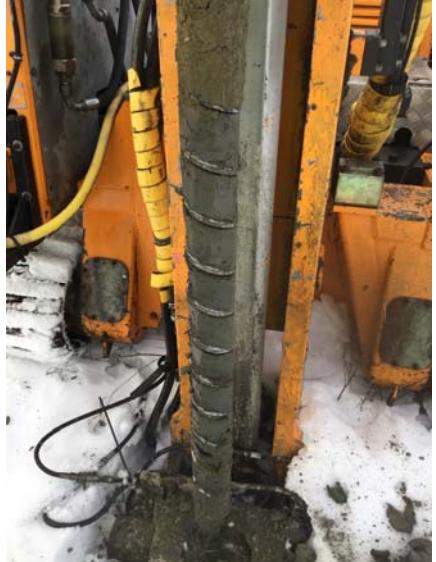
Prøvepunkt: SK14			
Posisjon på eiendom: Sentralt			
Dybde (m)	Prøve	Beskrivelse	Bilde
0-1	0-1	Tørrskorpeleire	<p>0-1 meter</p>

1-2	1-2	Antatt stedlige masser av leire	<p>1-2 meter</p>

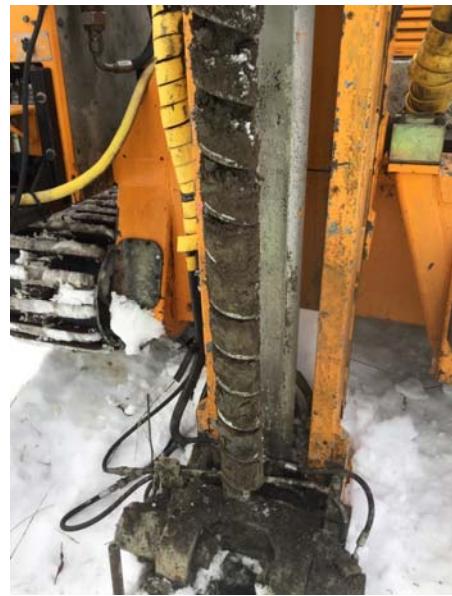
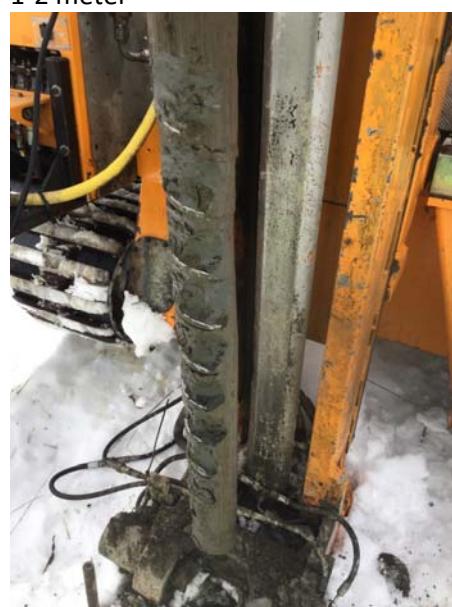
Prøvepunkt: SK16			
Posisjon på eiendom: nord			
Dybde (m)	Prøve	Beskrivelse	Bilde
0-1	0-1	Tørrskorpeleire med overgang til leire nederst på skovlen ved omtrentlig 0,9 m	0-1 meter

1-2	1-2	Antatt stedlige masser av leire	1-2 meter

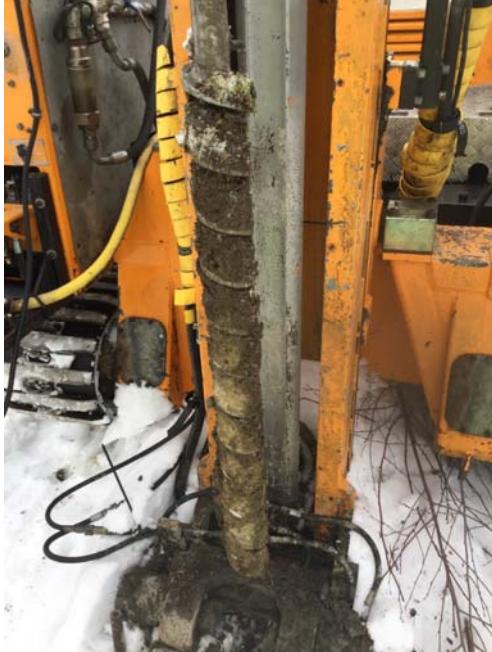
Prøvepunkt: SK17		
Posisjon på eiendom: nord		
Dybde (m)	Prøve	Beskrivelse
0-0,4	0-0,4	Skogsjord
0,4-1,2	0,4-1,2	Tørrskorpeleire
1,2		Fjell/stein
		<p>Bilde 0-1 meter</p>

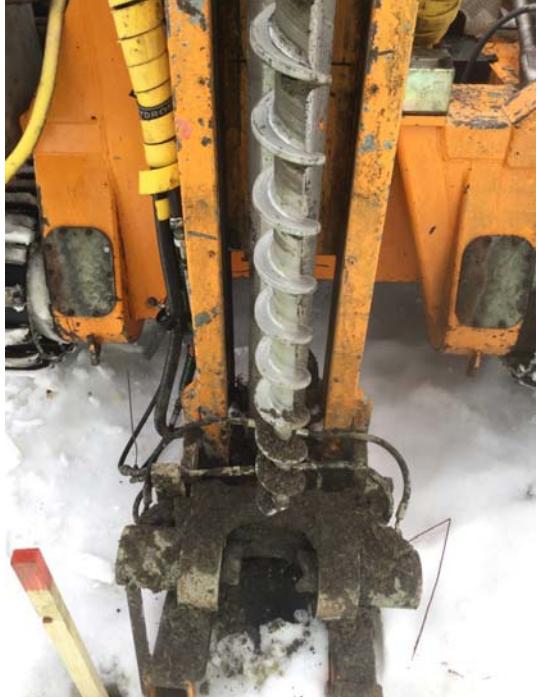
Prøvepunkt: SK18			
Posisjon på eiendom: nord			
Dybde (m)	Prøve	Beskrivelse	Bilde
0-0,2	0-0,2	Silt, sand, grus og stein	0-1 meter

0,2		Fjell/stein

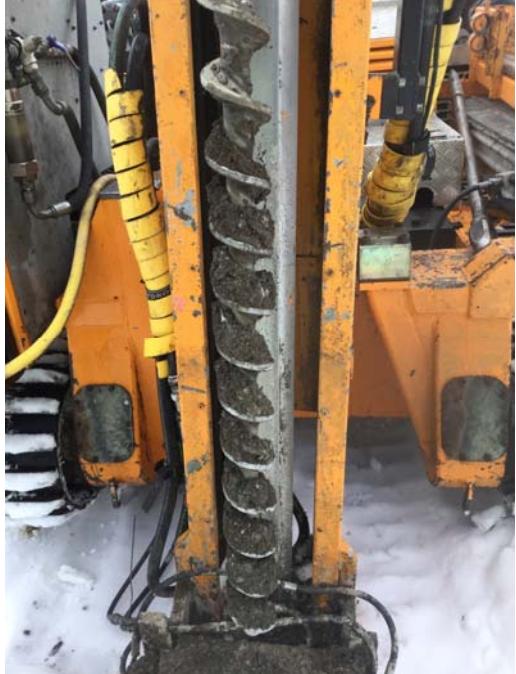
Prøvepunkt: SK19			
Posisjon på eiendom: nord			
Dybde (m)	Prøve	Beskrivelse	Bilde
0-0,8	0-0,8	Sand og grus	0-1 meter

0,8		Fjell/stein ved 0,8 meter under terrenget

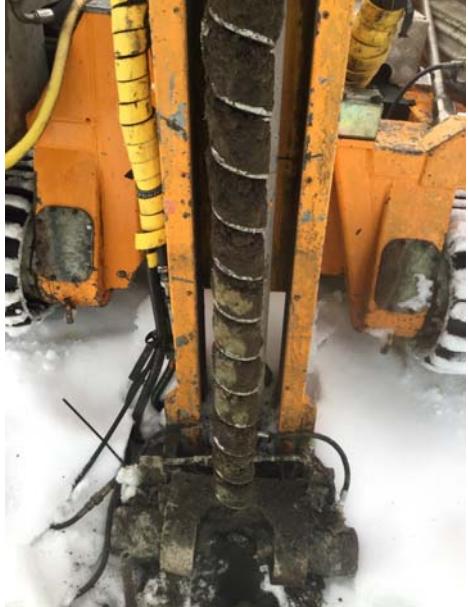
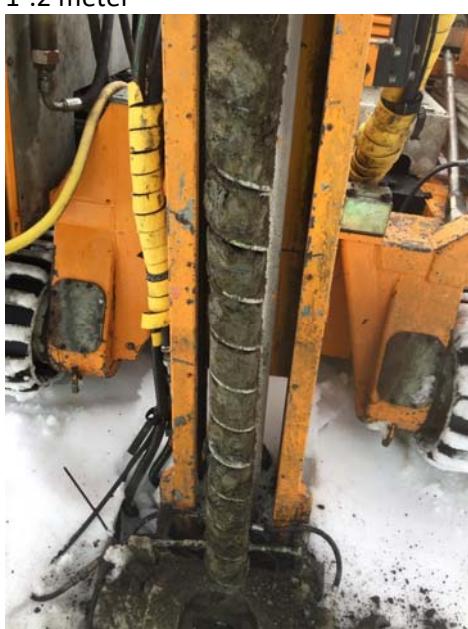
Prøvepunkt: SK20			
Posisjon på eiendom: nordøst			
Dybde (m)	Prøve	Beskrivelse	Bilde
0-0,5	0-0,5	Skogsjord	0-1 meter

0,5-1,9	0,5-1,9	Tørrskorpeleire	
1,9		Fjell/stein ved 1,9 meter under terrenget	1-2 meter
