# RISIKO- OG SÅRBARHETSANALYSE

## JERNBANEVEIEN 11, BÆRUM KOMMUNE

Plan-ID: 2020004

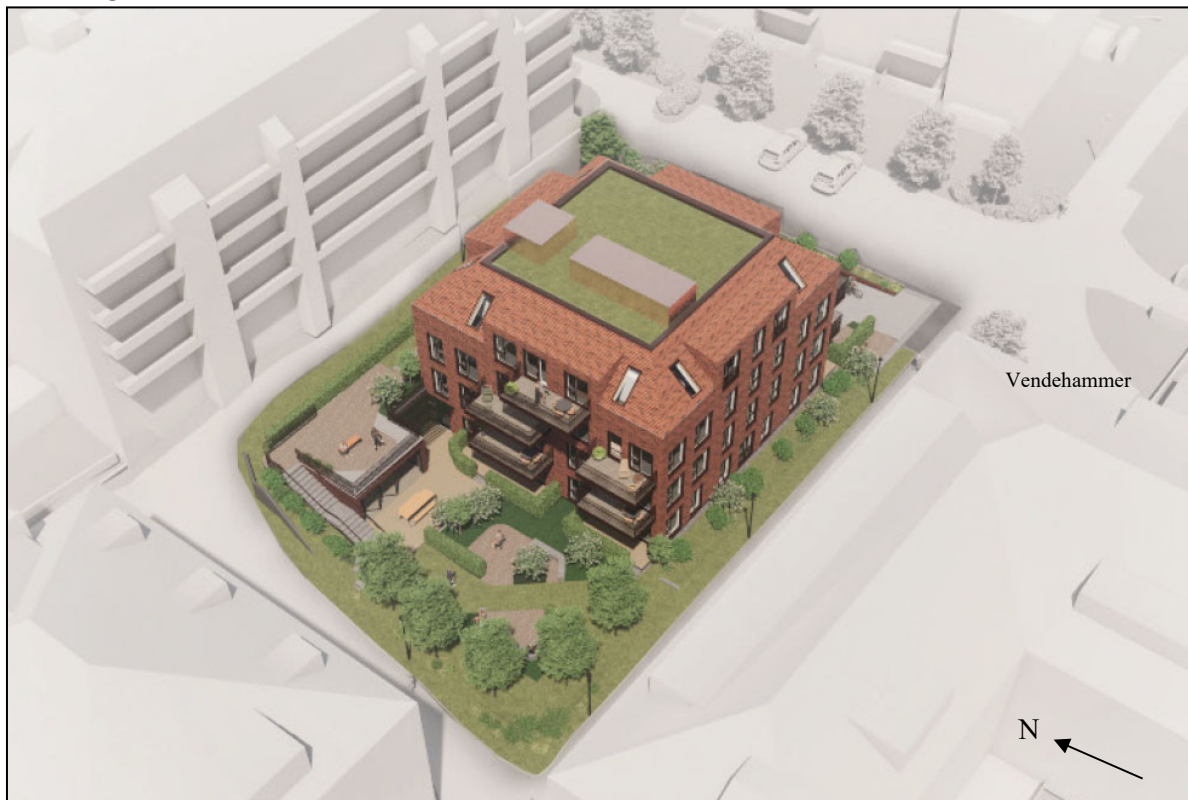
Planområdet er på ca. 1.200 m<sup>2</sup> og består av eiendommen Jernbaneveien 11, gnr. 14 bnr. 1081 som ligger sentralt på Stabekk i Bærum kommune. Terrenget stiger nordover med ca. 3 meter. Tomten er i dag bebygget med 2 bygninger: barnehage (ikke lenger i drift) og uthus. Deler av arealet er asfaltert, resten er opparbeidet som lekeareal til barnehagen. Hensikten med planen er å legge til rette for utbygging av felt S10 i områderegulering for Stabekk sentrum til boligformål. Det foreslås oppføring av leilighetsbygg i 4. etasjer. Se illustrasjon av det foreslåtte i planforslaget under. Som en del av utbyggingen skal regulert vendehammer, syd for planområdet, opparbeides. Dette sikres gjennom rekkefølgekrav.
