Oppdragsgiver  
**Arcasa Arkitekter AS**

Rapporttype  
**Vedlegg til detaljreguleringsplan**

# RISIKO- OG SÅRBARHETSANALYSE GAMLE RINGERIKSVEI 30

I forbindelse med utarbeidelse av reguleringsplan for Gamle Ringeriksvei 30 på Bekkestua, Bærum kommune, er det utarbeidet risiko- og sårbarhetsanalyse (ROS-analyse) til planen. Hensikten med analysen er å identifisere og analysere risiko knyttet til aktuelle hendelser og sårbarhetsforhold i planområdet. Et mål med ROS-analysen er å avklare behov for utredninger og risikoreduserende tiltak.

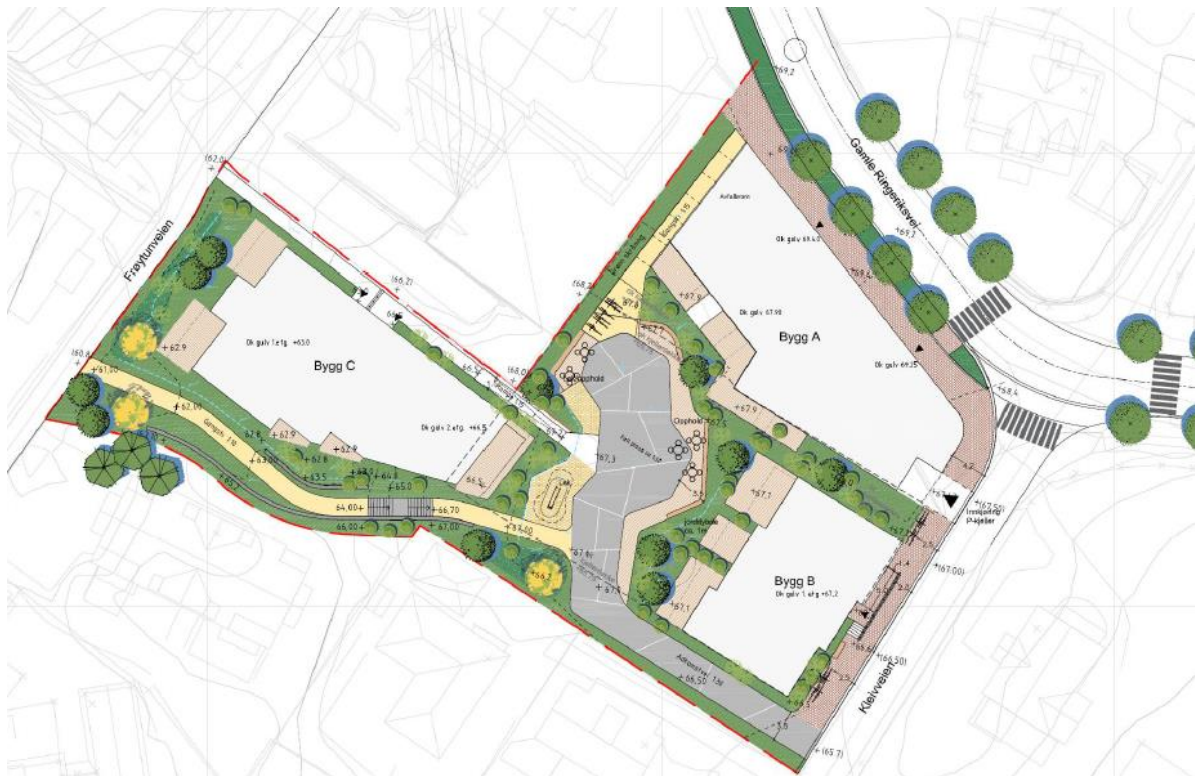
Figur 3 – Ny illustrasjonsplan for Gamle Ringeriksvei 30, Arcasa Arkitekter AS.

Planfremmer ønsker å utvikle området til boligformål. Det skal være næring i første etasje ut mot Gamle Ringeriksvei. Totalt sett planlegges det for ca. 40 leiligheter. Parkering legges i kjeller, ca. 43 p-plasser. 131 sykkelparkeringsplasser skal plasseres i parkeringskjeller og på terreng.

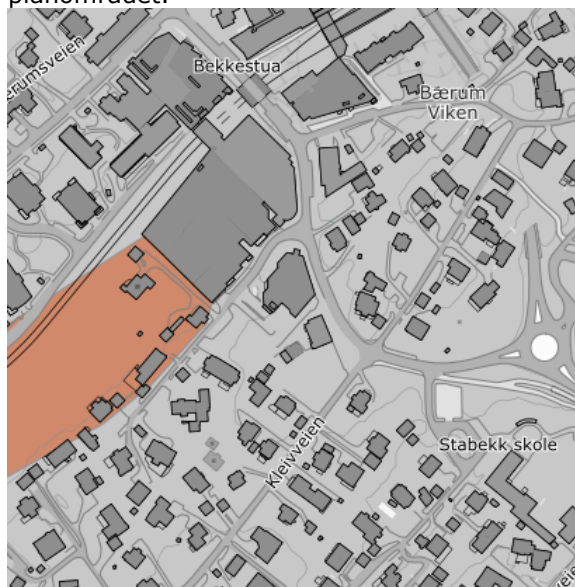
**Figur 4 – Registrerte løsmasser i planområdet. Grå farge viser fyllmasser, brun farge viser torv og myr. (Kilde: NGU)**

Løsmasser i grunnen kan gjøre det utfordrende å etablere bebyggelse. Løsmassene i planområdet er ifølge NGUs database fyllmasser. Det er ikke registrert marine avsetninger i nærheten av planområdet.

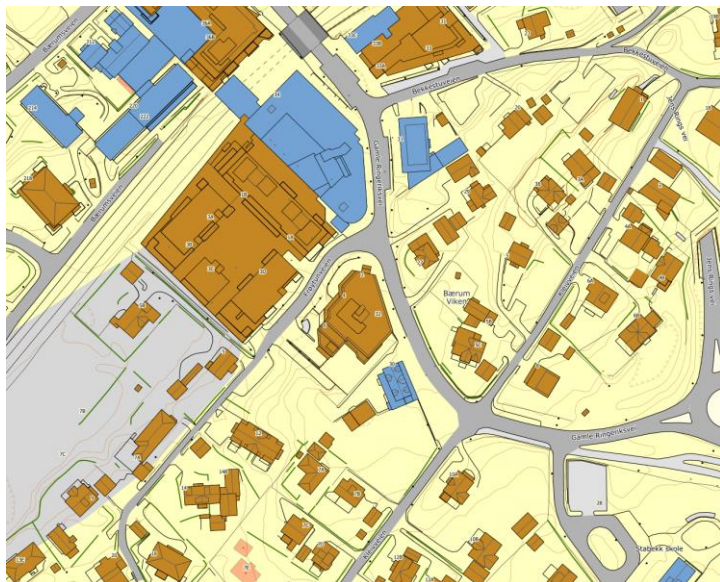
**Figur 5 - Skjermdump av aktsomhetskart for radon – gul farge indikerer moderat til lav aktsomhet. (geo.ngu.no)**

Radongass dannes i berggrunnen og i jordsmonn og kan sive inn i bygninger. Radongass kan skade innemiljø. Planområdet er kartlagt med moderat til lav aktsomhet for radon (NGU).

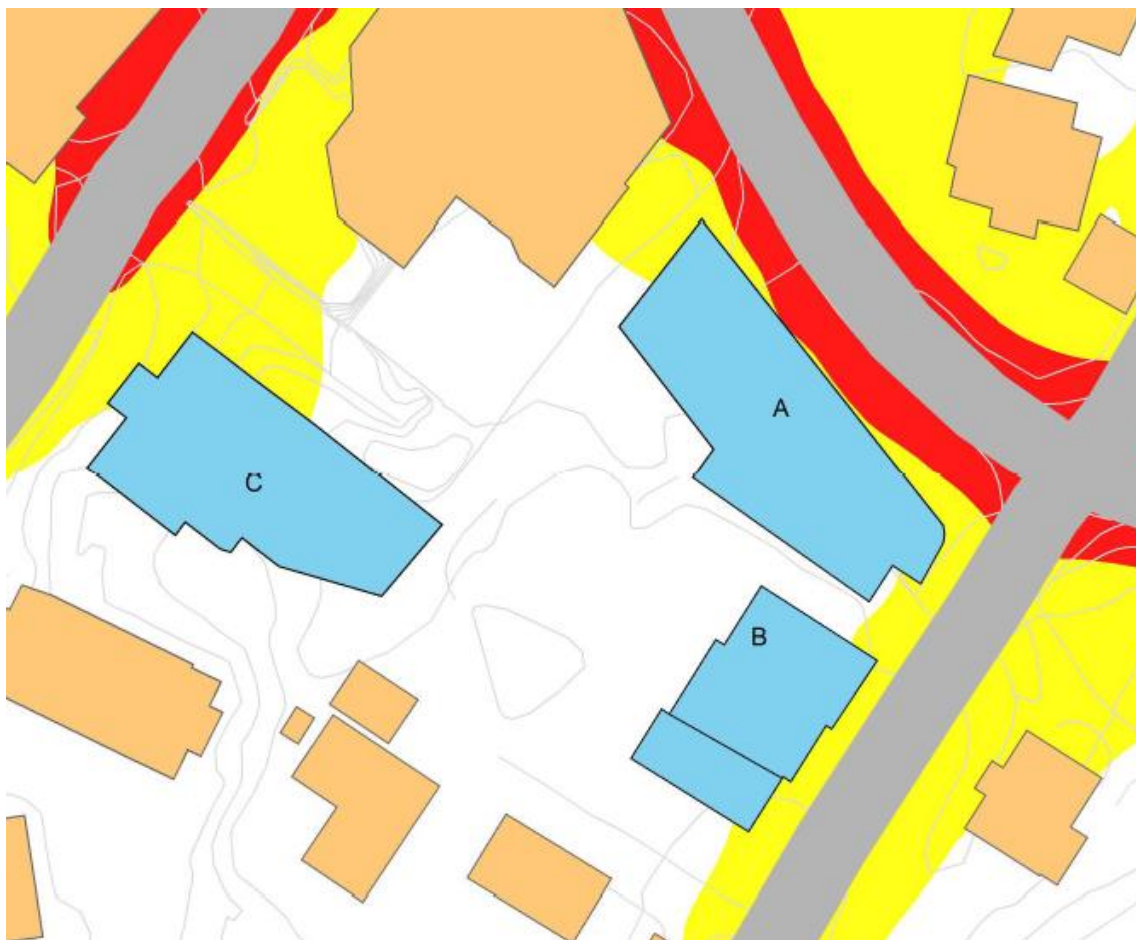
**Figur 8: Støysonekart med trafikk tall for 203. 1,5 m. over bakkenivå.**
