# Detaljreguleringsplan for Teleplanbyen

Innledende kartlegging av forurenset grunn

Oppdragsnr.: 5164184 Dokumentnr.: M-01 Versjon: J02  
2017-09-27

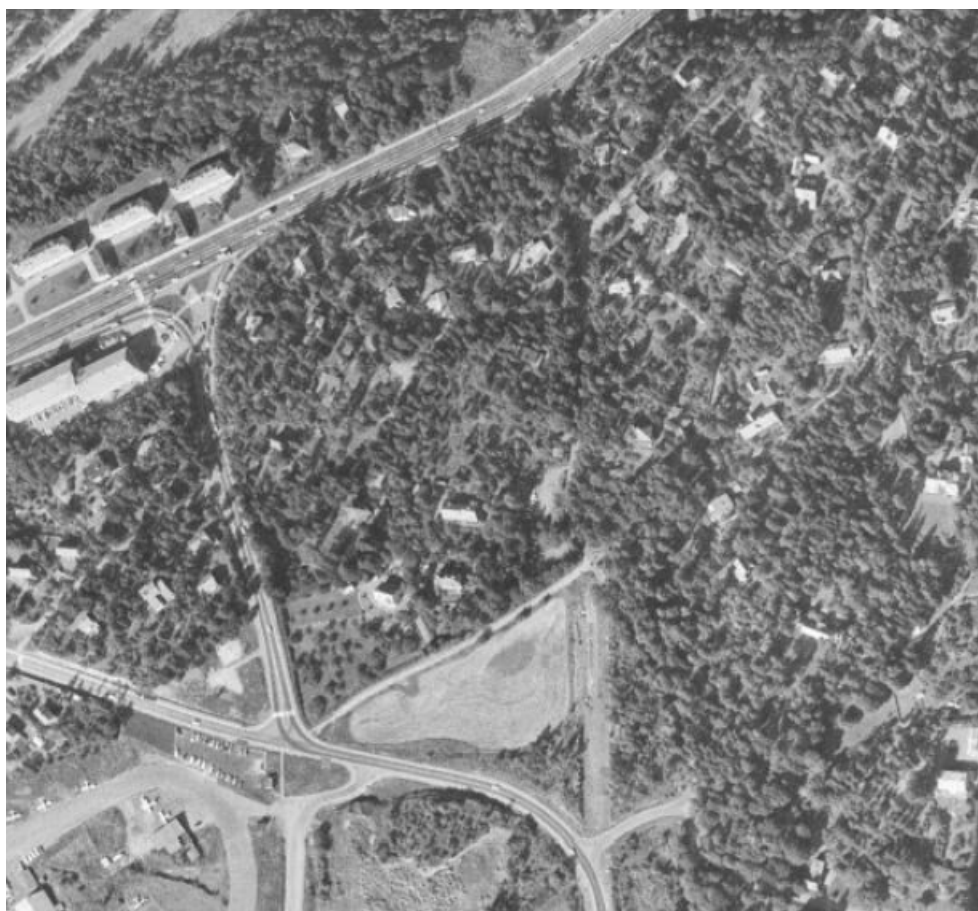
Figur 4: Flyfoto over planområdet fra 1971. Kilde: Finn kart.

Ved utgangen av 1800-tallet var Fornebulandet i hovedsak jord- og skogbrukslandskap. På 1900-tallet ble etablert sommerhus og senere villabebyggelse i planområdet. Ortofoto vist i Figur 4 viser at planområdet var relativt urørt i 1971. Etablering av Fornebu flyplass i 1937 medførte omfattende veiomlegginger. Snarøyveien ble hovedadkomst til flyplassen og de østlige delene av Fornebulandet. Oksenøyveien ble etablert for å forbinde de vestlige gårdene med Snarøyveien og Drammensveien. Ny Drammensvei ble etablert på slutten av 1950-tallet. I 1986 legges Snarøveiens trase om mot øst og det etableres et miljøløkk over Snarøyveien som forbinde Lagåsen/Lysaker med planområdet. Kontorbebyggelsen i planområdet etableres samtidig som næringskorridoren langs E18 vokser frem.
